Congresso Brasileiro de Patologia das Construções

## **IDENTIFICAÇÃO DAS FALHAS E MANIFESTAÇÕES PATOLÓGICAS ORIGINADAS NA ETAPA DE EXECUÇÃO DE ESTRUTURAS DE CONCRETO ARMADO – ESTUDO DE CASO EM SILO**

### **RESUMO**

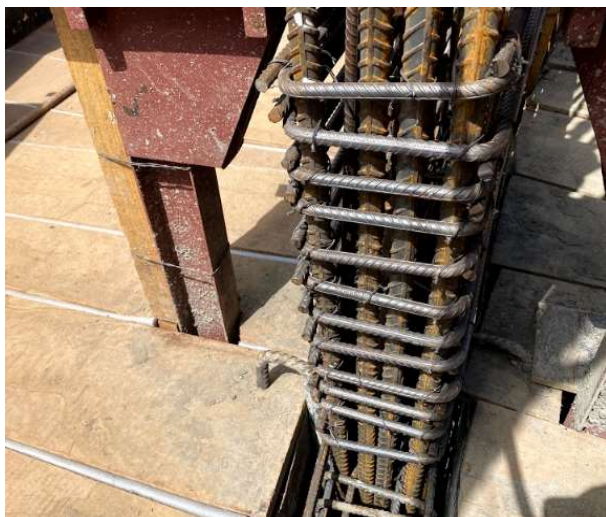
Observou-se uma alta densidade de armaduras em alguns pontos do elemento estrutural, com espaçamentos não compatíveis com a ABNT NBR 6118:2014.

O item 18.3.2.2 ABNT NBR 6118:2014 estabelece valores mínimos para o distanciamento entre as faces das barras, sendo que satisfazer as seguintes condições. Para as distribuições na direção horizontal, deve ser de no mínimo 20 mm; o próprio diâmetro da barra ou 1,2 vezes a dimensão máxima característica do agregado graúdo. Para as distribuições verticais, mínimo de 2 cm, diâmetro da barra ou 0,5 vezes a dimensão máxima característica do agregado graúdo. Também é necessário fazer uma verificação em relação ao diâmetro da ponta da agulha do vibrador. O valor adotado deve ser o maior entre as condições. Estas premissas não foram cumpridas durante a execução, conforme pode ser visto nas Figura 1 e Figura 2.

Figura 1 – Armadura densa, com espaçamento entre barras insuficiente

A alta densidade de armadura e a falta do espaçamento adequado impedem o preenchimento satisfatório das formas pelo concreto, pois os agregados não conseguem ultrapassar as barreiras, por ter dimensões superiores aos espaçamentos. Tal falha na execução provoca o típico ninho de concretagem, o qual foi encontrado ao longo de todo silo, percebendo que é uma falha sistêmica da execução.

Para Andrade e Silva (2005), os cuidados mais importantes em relação à armação dos elementos estruturais estão relacionados com a correta disposição, quantidade e diâmetro nominal das barras, que devem estar em conformidade com o projeto. O não atendimento conduz à perda da capacidade resistente e pode levar ao colapso, em casos de maior gravidade, e por isso é considerada uma falha grave.

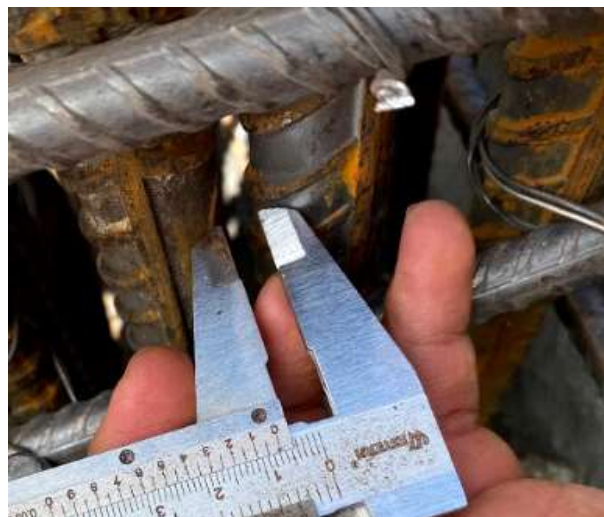
Figura 2- espaçamento entre barras menor que o estabelecido por norma

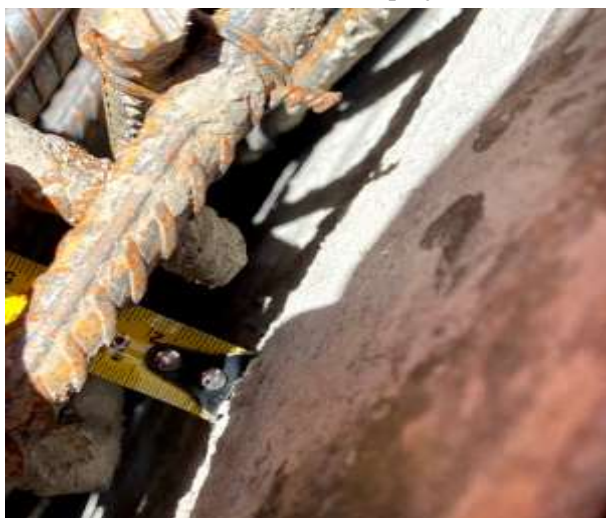
Outra falha detectada na montagem das armaduras é a ausência do espaço destinado ao cobrimento do concreto. Nos pontos mais altos e nas áreas ainda não concretadas, observou-se que não há espaço suficiente para manter o cobrimento adequado tanto na parte interna e na externa dos elementos estruturais, tendo em vista que a armadura já está dobrada e pronta para receber o concreto.

A natureza da falha é a adoção de espessura de cobrimento com inconformidade com a norma técnica, estando abaixo do valor mínimo. A classe de agressividade ambiental determina a espessura mínima de cobrimento das armaduras que deve possuir o elemento estrutural, de forma a proteger contra a ação dos agentes agressores. O item 7.4.7.6 da ABNT NBR 6118:2014 limita, na condição mínima, o cobrimento de 4 cm nas estruturas onde a classe de agressividade ambiental for nível III (zona industrial, que é o caso deste objeto). Entretanto, no projeto está como indicação um cobrimento de 3 cm da estrutura geral, estando abaixo do permitido.

Ou seja, neste item há uma sobreposição nas origens, projeto e execução, na qual a primeira apresenta recomendação com inconformidade com a norma, e a segunda realizou a montagem sem respeitadas as margens de cobrimento adequado, ficando ainda menor que o de projeto.

Menciona-se que a grande densidade de armaduras atrelada ao espaço confinado do elemento estrutural (25 cm) faz com que em diversos pontos sejam observados cobrimentos bem abaixo do recomendado, com alguns casos menor que 2 cm (vide Figura 3 e Figura 4)

Figura 3 – Espaço insuficiente do cobrimento e em desacordo com o projeto

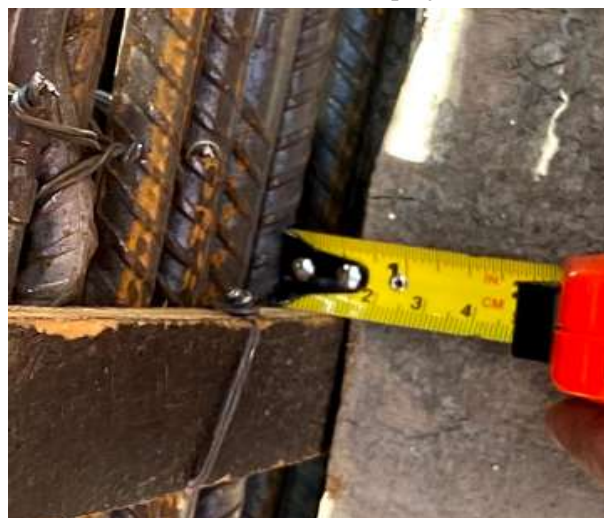
Figura 4- Espaço insuficiente do cobrimento e em desacordo com o projeto

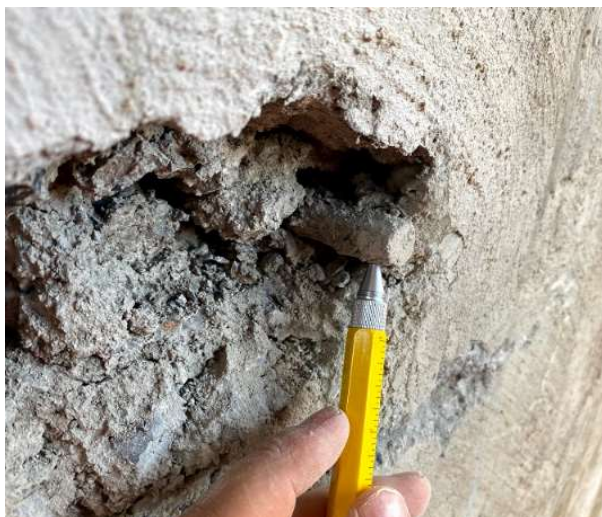
Além da ausência do espaço de cobrimento adequado, foram encontradas barras de aço servindo como espaçadores, o que torna o local das armaduras mais propício à corrosão, uma vez que estas possuem como mecanismos a formação de pilhas eletroquímicas. Segundo Weber (2014), a corrosão conduz à formação de óxidos/hidróxidos de ferro, produtos de corrosão avermelhados, pulverulentos e porosos, denominada ferrugem, e só ocorre quando existe um eletrólito, uma diferença de potencial e a presença de oxigênio. Ou seja, a utilização de armaduras como espaçadores faz com fiquem expostas ao ambiente externo, estando sujeitas facilmente à corrosão, que é transmitida à armadura interna essencial para a capacidade da resistência estrutural.

Figura 5 – Utilização de armadura como espaçador

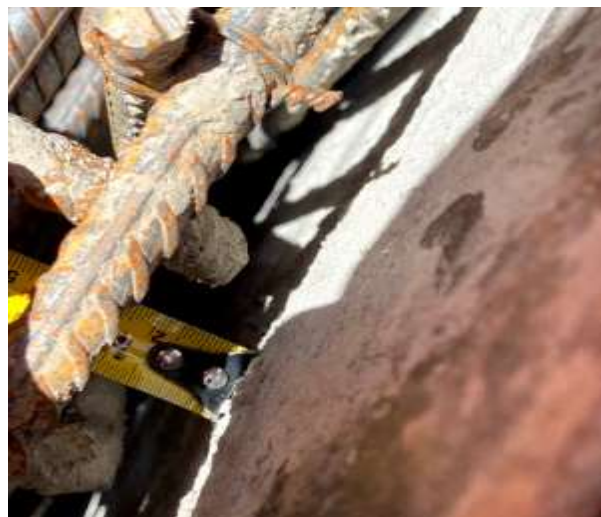
Figura 6 – Utilização de armadura como espaçador

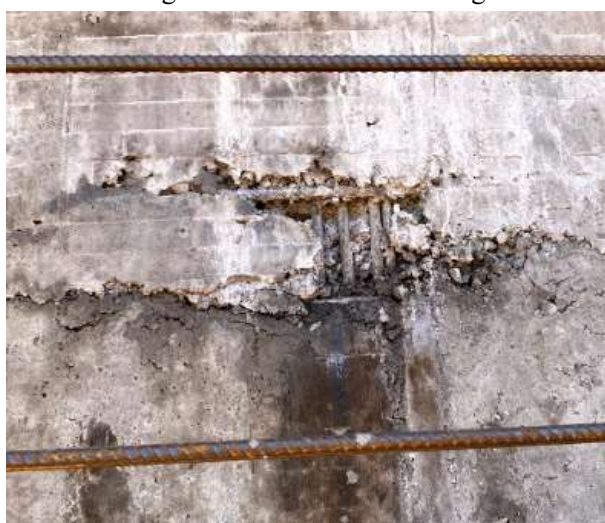
Em relação às manifestações patológicas, foram encontrados vários pontos com a presença de ninhos de concretagens ao longo do concreto executado (Figura 7 e Figura 8). O concreto nestas regiões se encontrava bastante fragilizado e poderia ser facilmente desagregado sem o uso de equipamentos. Por meio de observações nota-se que as regiões onde isso ocorreu foram os locais de união entre camadas e pelo tempo relatado entre camadas atribui-se a um possível processo de falha de adensamento e inclusive de dificuldades de ligação entre as camadas (criação de juntas frias). Tais anomalias foram encontradas em diversos pontos do silo e mostram um processo de falha sistêmica no procedimento executivo.

Figura 7- Ninhos de concretagem

ARANHA (1994) explica que os ninhos de concretagem são vazios deixados na massa do concreto devido à dificuldade de penetração durante o lançamento não permitindo o completo preenchimento das formas. É uma manifestação patológica que se origina no estado fresco (plástico) do concreto. HELENE (1992) e ARANHA (1994) citam algumas causas principais dos ninhos de concretagem que são: dosagem inadequada do concreto; lançamento e adensamento inadequados; vibração excessiva e/ou insuficiente; erro na especificação do tamanho máximo do agregado.

Foi relatada a troca do traço utilizado, e após a modificação, os problemas tiveram uma melhora significativa, segundo os profissionais. A mudança consistiu apenas no acréscimo de 0,1% de um aditivo redutor de água. Como o teor de água não foi alterado, entende-se que a fluidez do concreto foi aumentada, causando melhor espalhamento, além de efeitos secundários, como a coesão, justificando a melhora relatada.

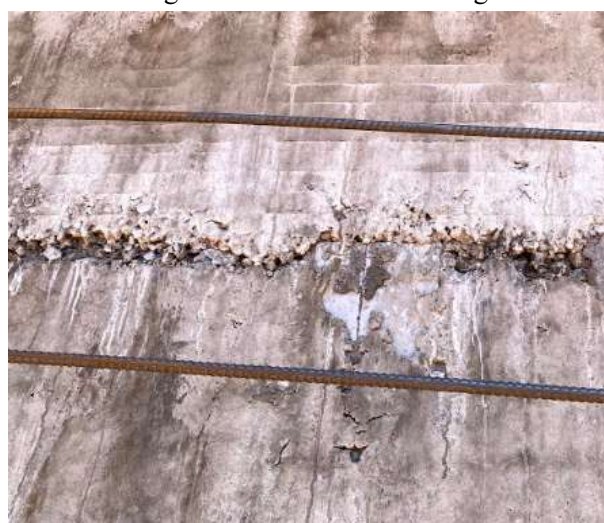
Figura 8- Ninhos de concretagem

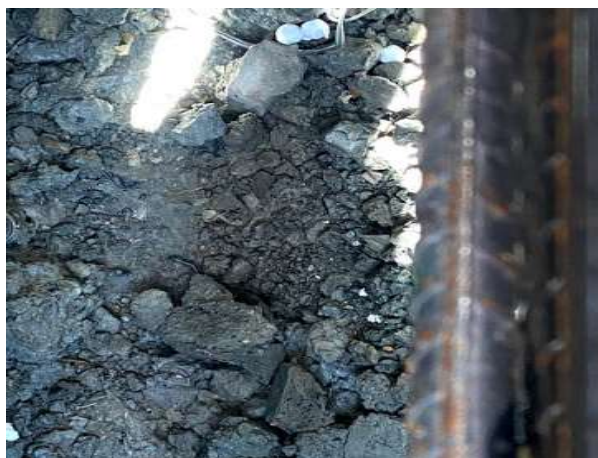
Tomando ainda estes pontos de união do concreto, onde mais incidiu a presença dos ninhos de concretagem, foi verificado que na altura em que a concretagem foi paralisada, a face superior elemento estrutural, que receberá o novo concreto, se encontra com muitas partículas soltas, como agregados graúdos, poeira, arames, pedaços de barras de aço (Figura 9 e Figura 10).

Figura 9 - Presença de sujidades na interface concreto velho/concreto novo

A falta de aderência entre os dois concretos pode prejudicar o desempenho da estrutura. O concreto fresco não deve ser lançado sobre o antigo sem que antes seja feita a ligação correta entre os 2 materiais, que envolve primeiramente a preparação da superfície concretada e a criação de ponte de aderência, por meio da eliminação de quaisquer rugas na interface, a condição de saturada superfície seca e, em alguns casos, da aplicação de produto de ligação.

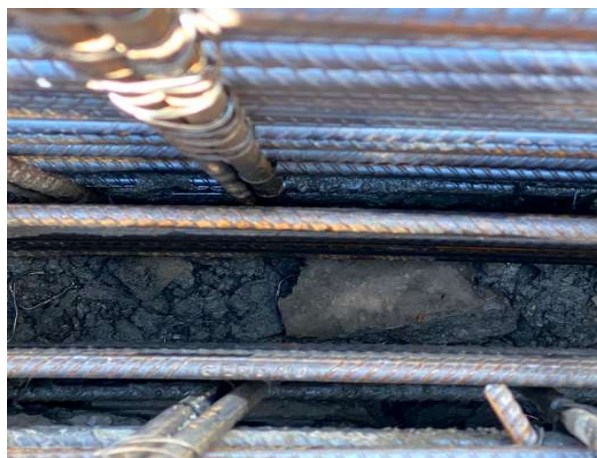
Figura 10- Presença de sujidades na interface concreto velho/concreto novo
