Congresso Brasileiro de Patologia das Construções

## **ANÁLISE DA IMPORTÂNCIA DA ELABORAÇÃO DE LAUDOS DE VISTORIA CAUTELAR DE VIZINHANÇA POR MEIO DE 2 ESTUDOS DE CASO REALIZADOS NAS MESMAS EDIFICAÇÕES EM ÉPOCAS DISTINTAS**

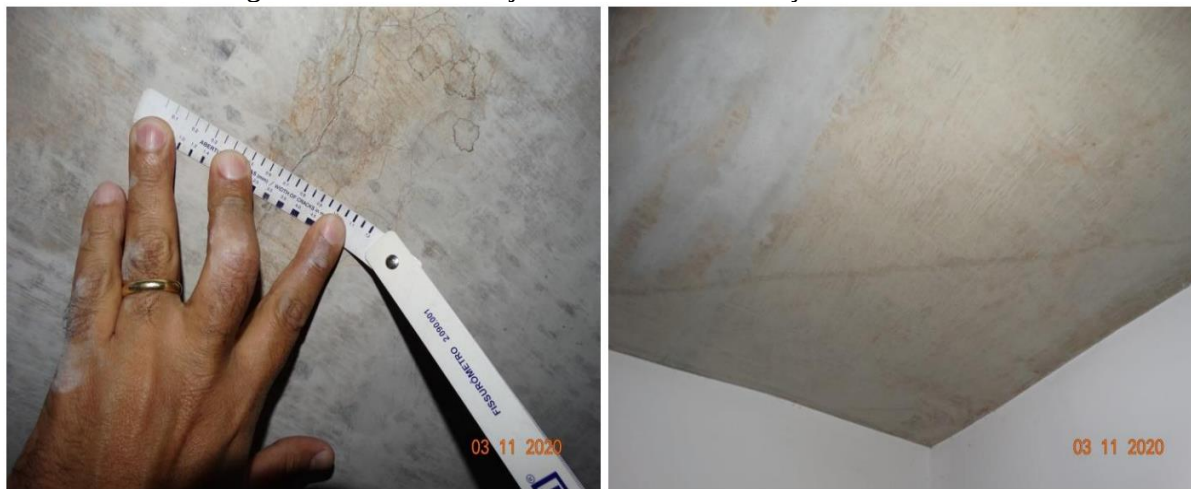
Figura 4 – Fissuras na laje do subsolo da edificação habitada “A”

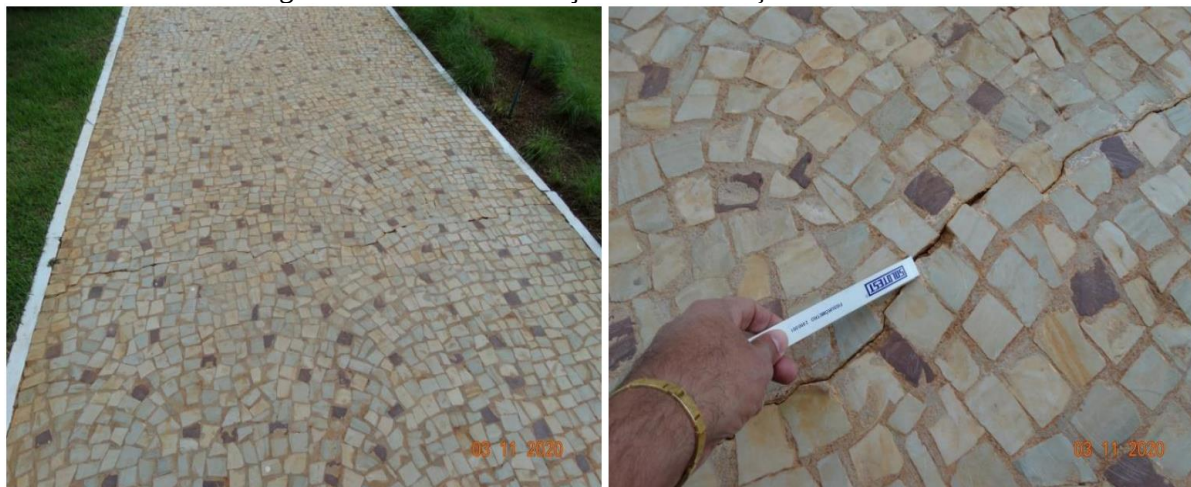
Figura 5 – Fissuras nas calçadas da edificação habitada “A”

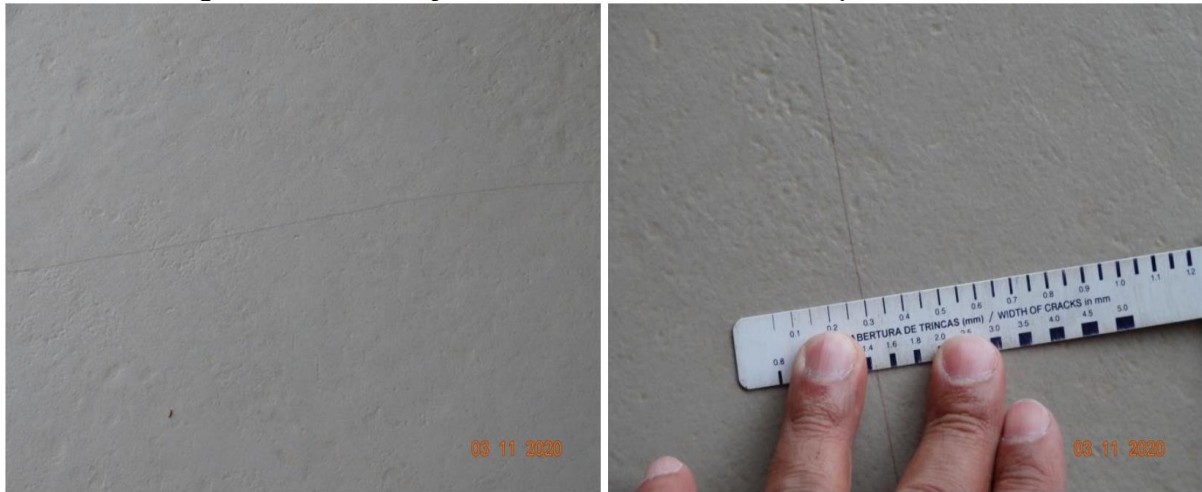
Figura 6 – Fissura no piso cerâmico do Pilotis da edificação habitada “B”

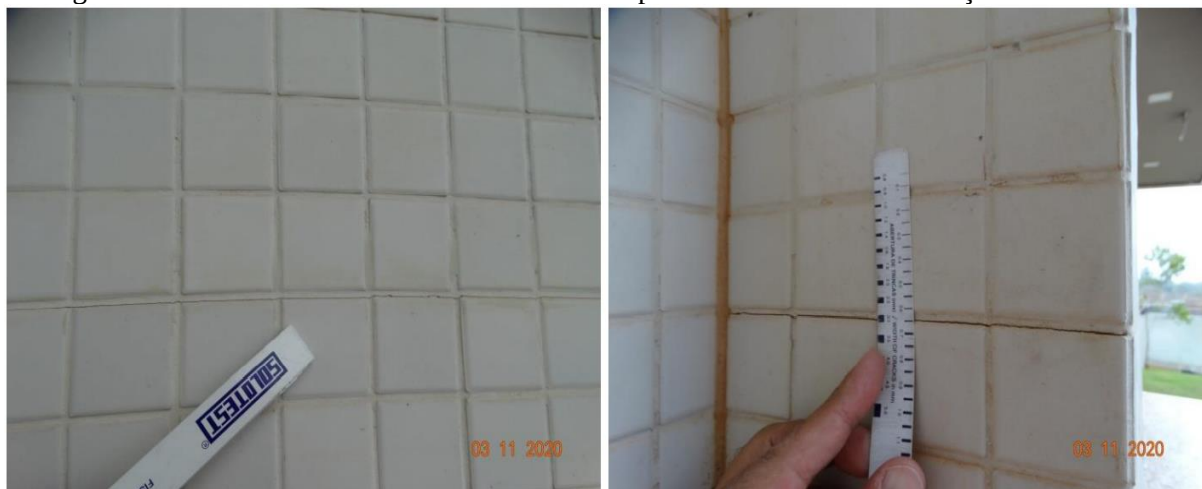
Figura 7 – Fissuras no revestimento cerâmico dos panos de fachada da edificação habitada “B”

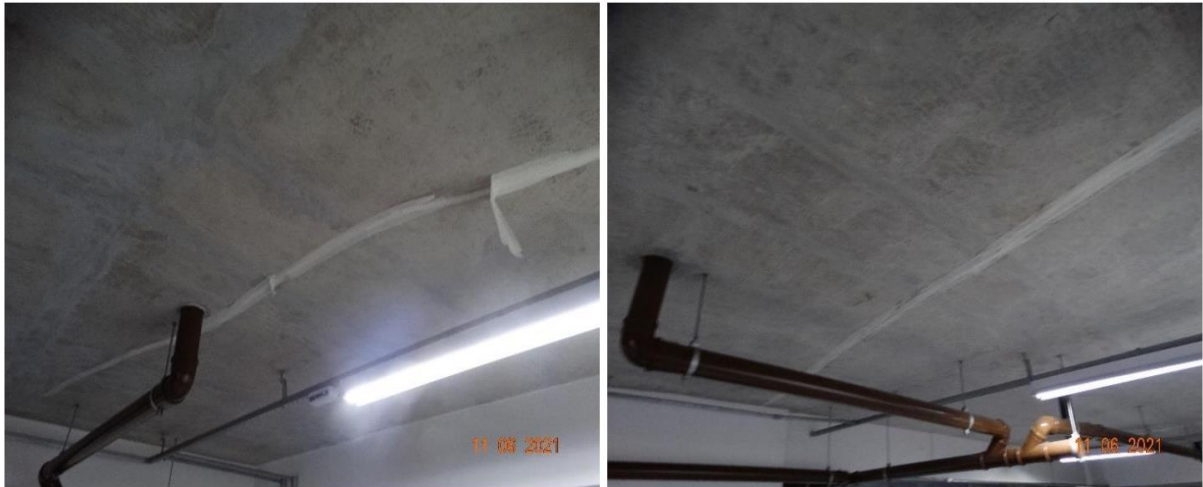
As manifestações patológicas identificadas, apontadas nas Figuras 9, 10 e 11, foram em geral semelhantes aos registros realizados para a primeira inspeção, sendo de destaque o fato de que as fissuras identificadas na laje do subsolo terem passado por manutenções corretivas, conforme Figura 8.

Figura 8 – Fissuras no subsolo da edificação habitada “A” com fitas adesivas utilizadas durante as manutenções corretivas

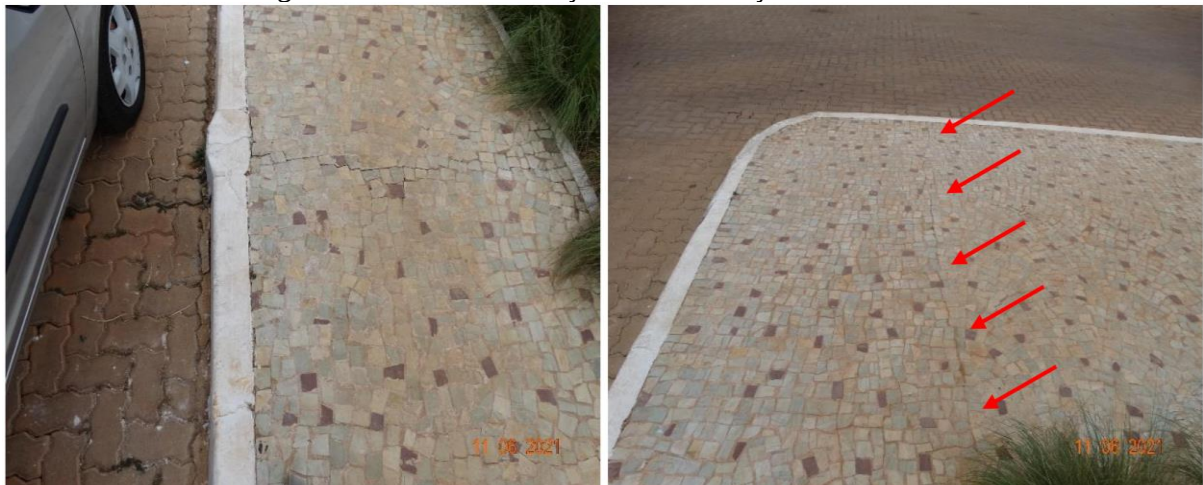
Figura 9 – Fissuras nas calçadas da edificação habitada “A”

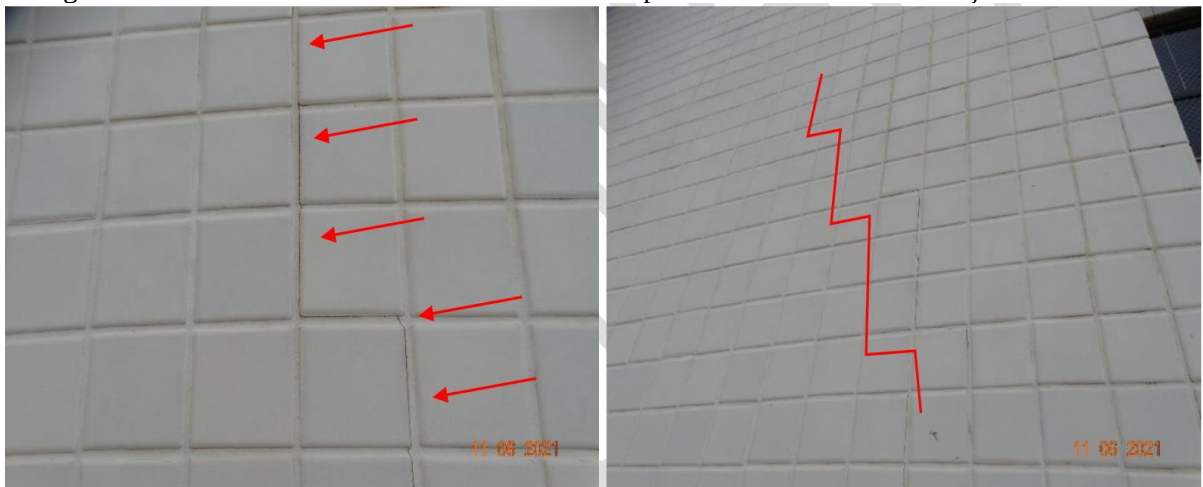
Figura 10 – Fissuras no revestimento cerâmico dos panos de fachada da edificação habitada “B”

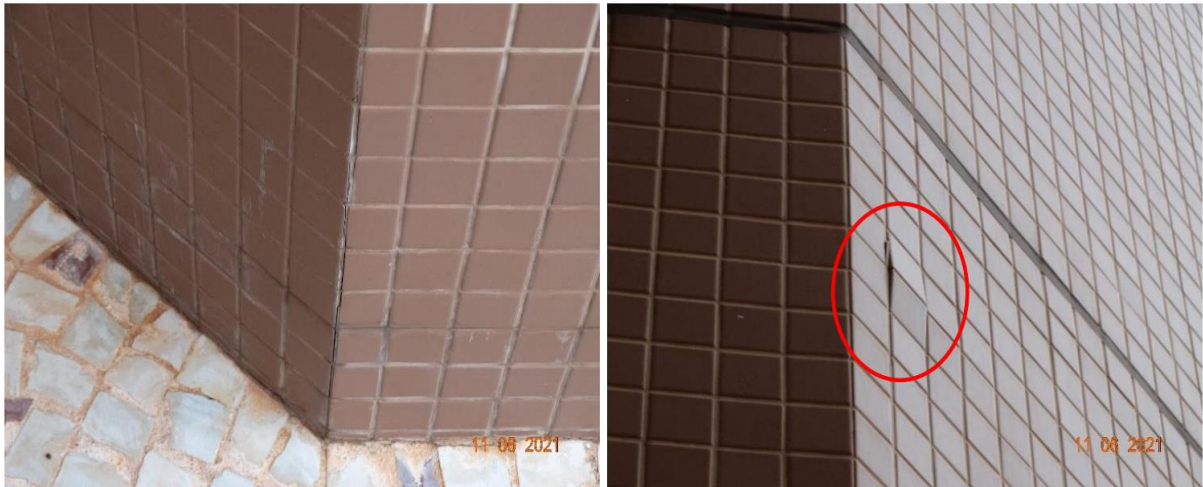
Figura 11 – Desplacamentos no revestimento cerâmico dos panos de fachada da edificação habitada “B”

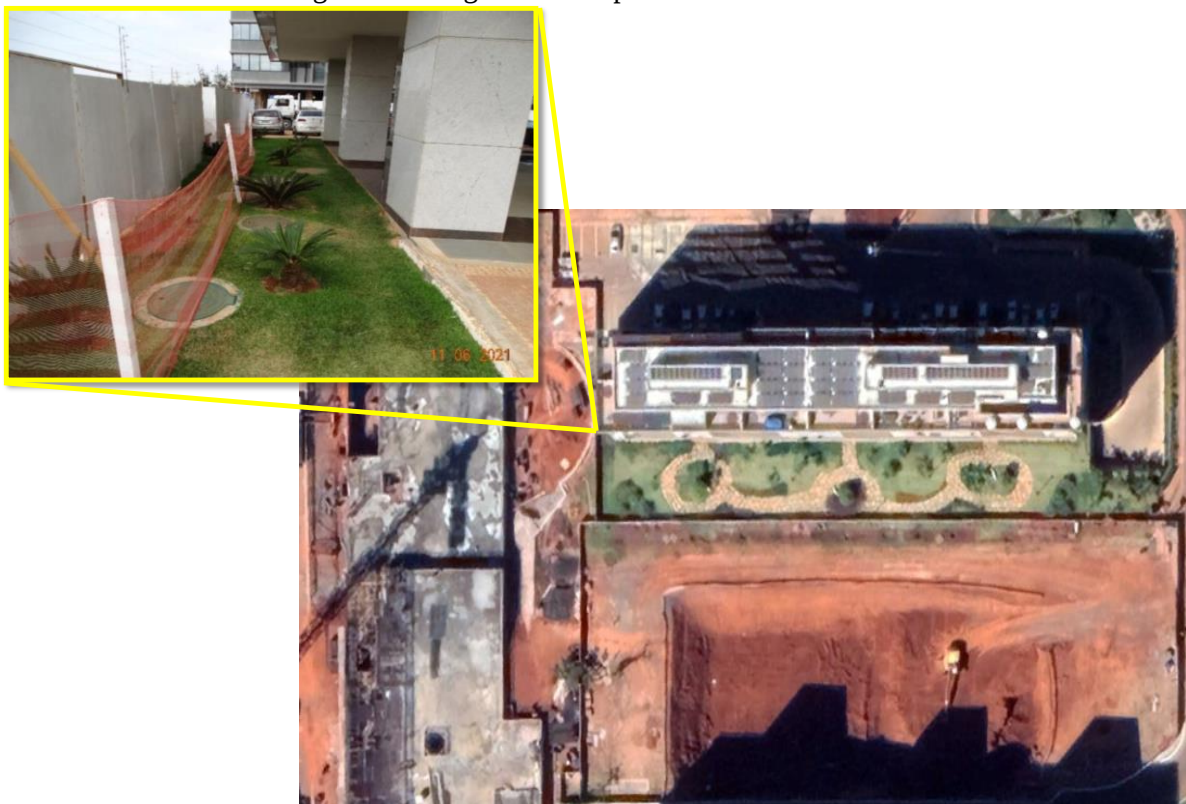
Em um local em específico da edificação habitada “A”, indicado na Figura 12, foi detectado uma região onde verificou-se um afundamento do solo, danificando parte dos revestimentos, possivelmente devido às movimentações e vibrações causadas pela obra.

Figura 12 – Região afetada pelo 1º canteiro de obras

Neste local, a cerca de 2 metros do 1º canteiro de obras, foram realizados registros fotográficos em ambas as inspeções, sendo possível relacionar a causa da manifestação patológica às interferências realizadas pelas execuções da obra, vibrações excessivas e movimentações de solo.

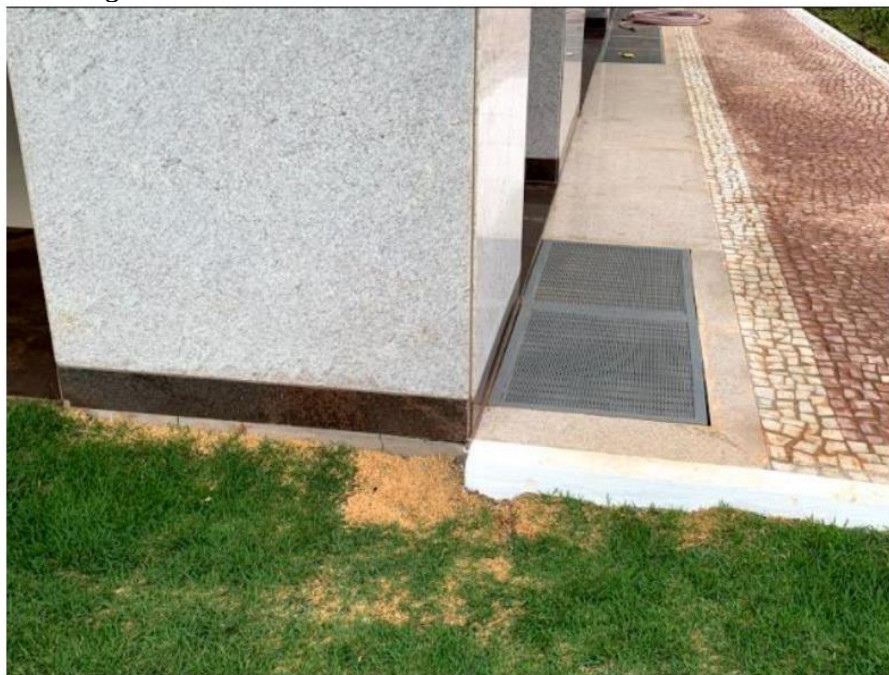
O registro fotográfico da região realizado na 1ª vistoria encontra-se apresentado na Figura 13, enquanto a imagem coletada na 2ª vistoria, cerca de 07 meses depois, é visualizada na Figura 14.

Figura 13 – Região na área de influência de ambas as obras, vistoriada no dia 03/11/2020

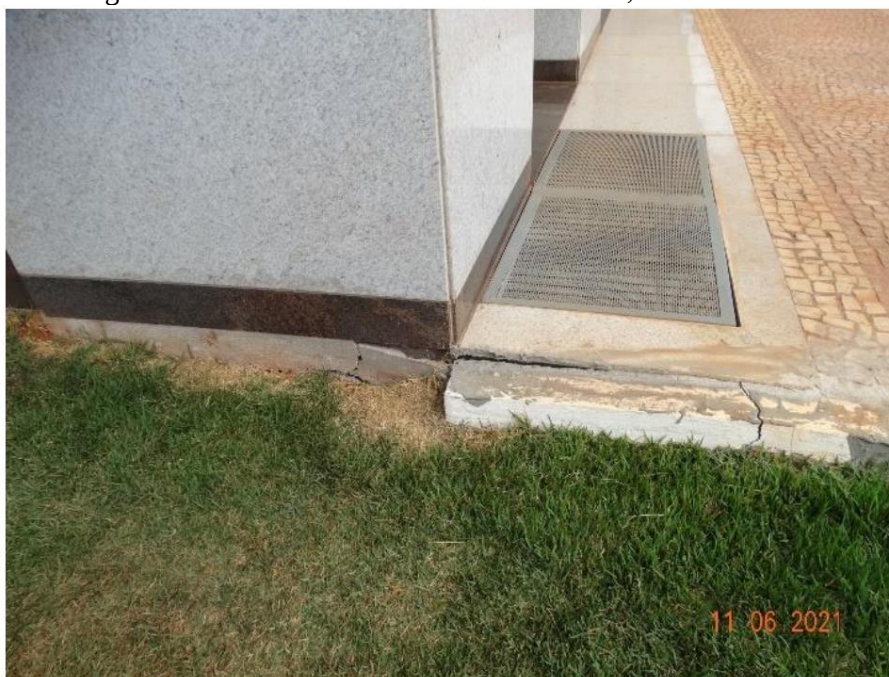
Figura 14 – Região na área de influência de ambas as obras, vistoriada no dia 11/06/2021

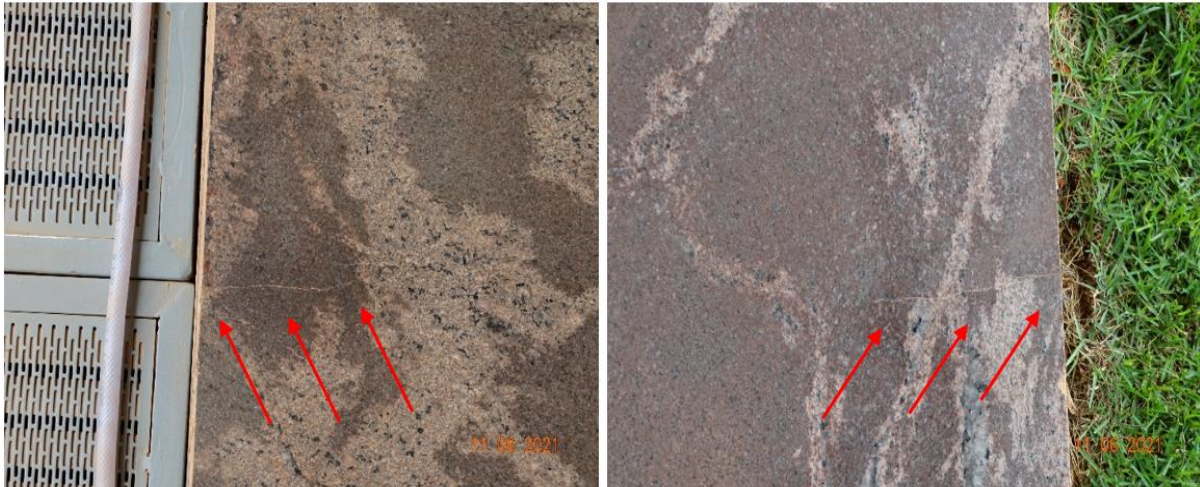
O surgimento desta manifestação patológica sugere que a obra pode ter afetado parte dos demais componentes presentes nesta região da área de influência, deste modo, verificou-se também o restante das calçadas e revestimentos da proximidade, onde foi possível identificar a presença de fissuras, conforme Figura 15 e Figura 16, não identificadas na 1ª inspeção.

Figura 15 – Trinca/Fissura no revestimento em pedra natural do pilotis

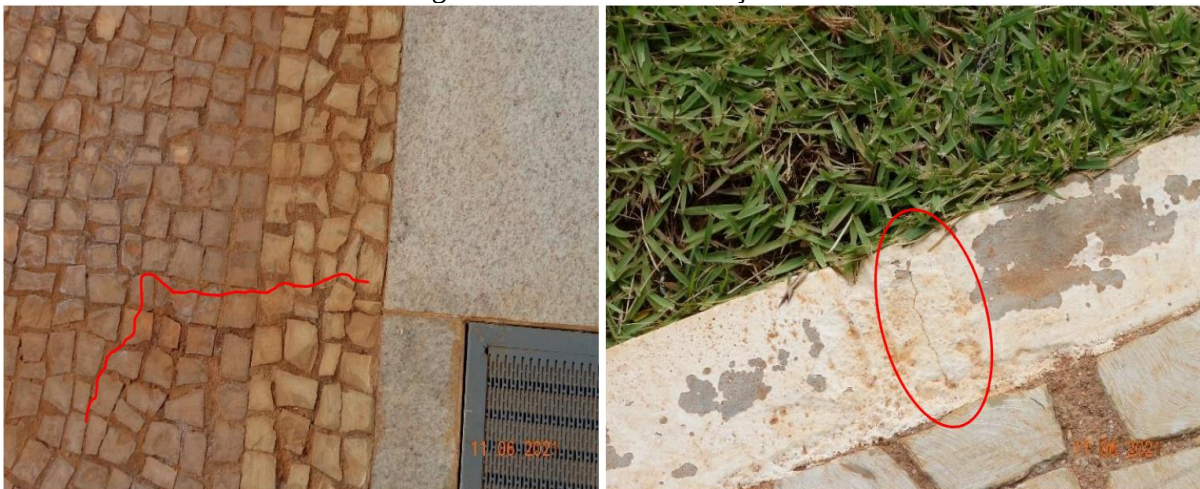
Figura 16 – Fissuras nas calçadas
