Congresso Brasileiro de Patologia das Construções

## APLICABILIDADE DO USO DO MAPA DE DANOS EM FACHADAS DE EDIFICAÇÕES INVENTARIADAS

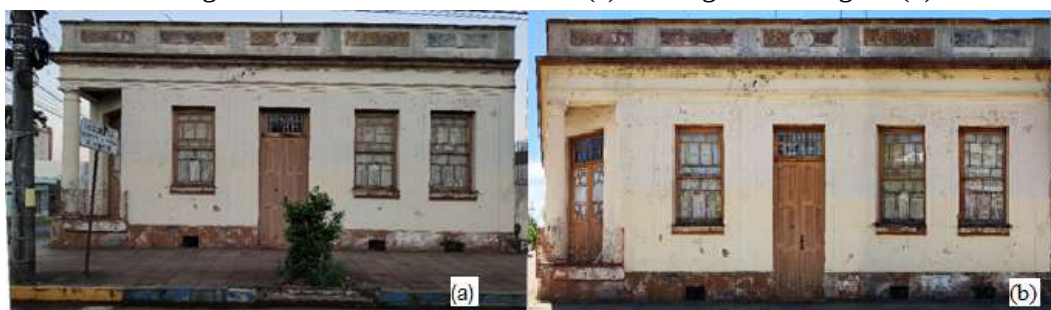
Figura 2. Fachada com obstáculos (a) Montagem de imagens (b).

Nos casos em que a imagem da totalidade da fachada apresenta obstáculos físicos, (Figura 2-a), houve a necessidade de fotografar as partes da edificação de forma isolada, para que posteriormente fosse possível desenvolver uma montagem com as fotografias e obter a totalidade da fachada sem interferências. As fotos foram feitas de forma sequencial, seguindo uma linha reta paralela a fachada, preservando ao máximo a distância da edificação entre cada fotografia e a posição da câmera em relação ao solo. Para facilitar o processo de colagem das imagens foram fixados pontos de referência, sendo necessário o ponto de referência sempre estar visível na fotografia no quadro anterior e no quadro posterior, desta forma também se evitam erros e ocultação de elementos durante a colagem das imagens. Para melhor entendimento na Figura 3 estão demonstrados os pontos de referências fixados na montagem. Com o auxílio do *Software Adobe PhotoShop* e após o ajuste de perspectiva, as imagens isoladas da edificação foram sobrepostas, de modo que todos os elementos (pontos de referência) ficassem visíveis. Na Figura 2-b está o resultado com a fachada após a montagem das fotos, onde não há mais interferência da vegetação, poste ou placa de sinalização, estando pronta para aplicação do Mapa de Danos.

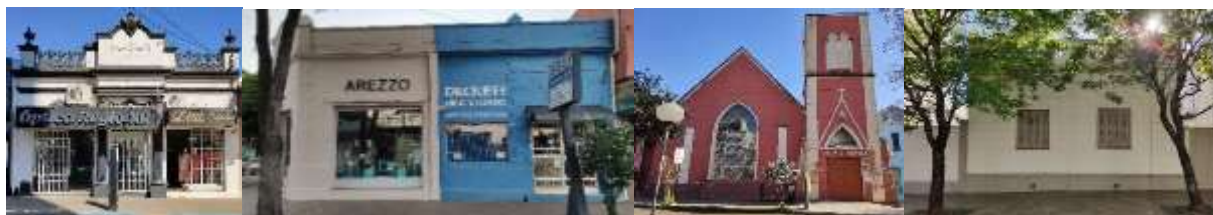
Figura 4. Edificação com obstáculos exteriores, banners, roldo, altura e vegetação.

Devido às limitações de larguras das ruas, as fotos obtidas de edificações que possuem grandes dimensões acabam sofrendo distorções significativas, condição que pode prejudicar os resultados com a aplicação da metodologia, devido a isso foram eliminadas 11 fachadas da amostra. A existência de árvores com grande densidade de folhas interfere nas fotografias da fachada, impedindo inclusive a montagem de imagens em alguns casos, principalmente quando estão próximas das edificações. Dez edificações possuíam árvores em frente que impediam a captura das fotos, sendo eliminadas da amostra final. Por fim, foram também eliminadas da amostra todas as edificações que possuíam muros, cercas ou tapumes. A Figura 4 traz exemplos das condições supracitadas.

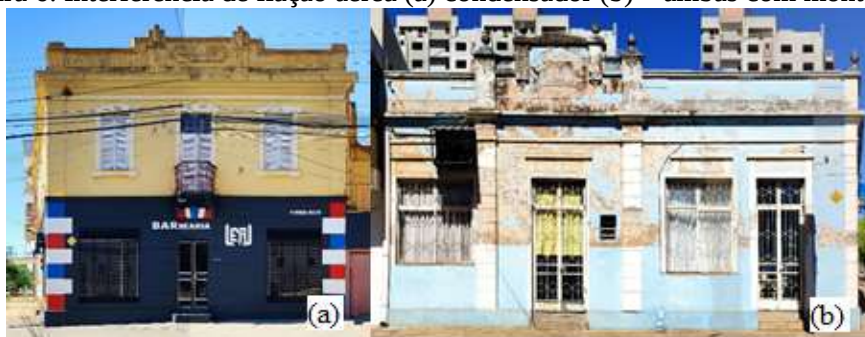
Figura 6. Interferência de fiação aérea (a) condensador (b) – ambas com montagem.

Por fim foi realizada a segunda fase do levantamento *in loco* com as 16 edificações remanescentes, as quais foram fotografadas novamente, obtendo-se imagem de toda a fachada, quando inexistentes obstáculos, ou dos quadros isolados de partes da fachada, quando houve a necessidade de realizar montagens. Mesmo utilizando os procedimentos acessíveis para a montagem de imagens e, devido à grande poluição visual existente na cidade, existem barreiras físicas que não foram possíveis de eliminar das fachadas das edificações, como exemplo a fiação aérea dos postes de iluminação pública (Figura 6-a) e condensadores de ar (Figura 6-b) ou em alguns casos parte da vegetação (Figura 7). Mesmo não sendo considerada condição ideal para a aplicação da metodologia essas pequenas interferências foram aceitas na amostra por serem de pequena interferência.

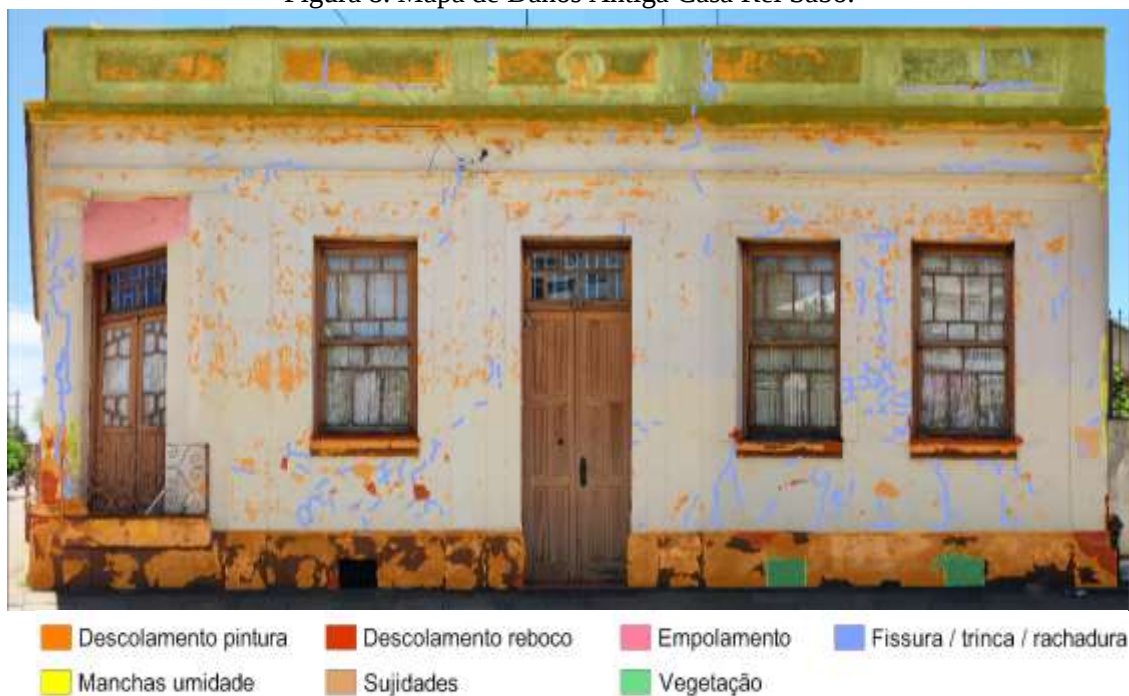
Figura 8. Mapa de Danos Antiga Casa Rei Sabo.

A fachada apresentada na Figura 8 apresenta um elevado grau de deterioração, decorrente da falta de manutenção da edificação. Entre as manifestações patológicas com maior incidência estão o descolamento da pintura, que ocorre de forma generalizada em toda a fachada, e as manchas de umidades, com maior intensidade na platibanda da edificação. Também foram identificadas manifestações patológicas em menor intensidade, como descolamento do reboco, o empolamento da pintura, fissuras, trincas e rachaduras, sujidades e vegetações.
