Congresso Brasileiro de Patologia das Construções

## ANÁLISE DE INCIDÊNCIA DE EFLORESCÊNCIA E DESENVOLVIMENTO DE PROGNÓSTICO EM PATRIMÔNIO HISTÓRICO-CULTURAL NA REGIÃO DE PENHA/SC - ESTUDO DE CASO

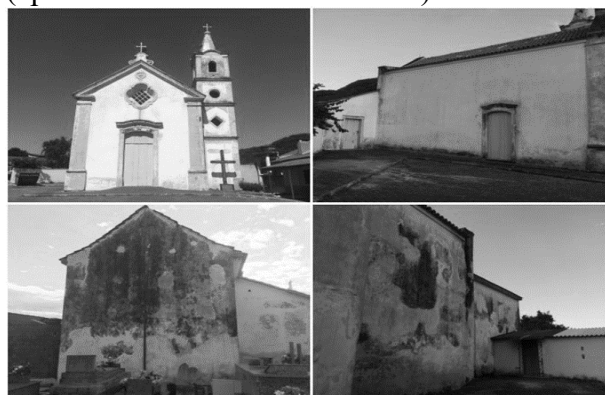
Figura 3 - Apresentação das fachadas noroeste, nordeste, sudeste e sudoeste da capela (apresentadas no sentido horário).

Ressalta-se que estes casos em específico (Fachada Noroeste e Nordeste) devido a orientação em relação ao mar, sofrem mais incidência da ressalga marinha (maresia), ocorrendo maiores proliferações de eflorescências devido aos agentes agressivos. Fora isso, constata-se a altura da superfície de respingo em várias áreas da edificação e o fato das fachadas sudoeste e sudeste não receberem tanta incidência solar, uma falta de previsão em etapas do projeto ao desconsiderar a trajetória solar ao longo do dia e a sua influência na manifestação de problemas nas fachadas do edifício. Deste modo, aumentando a taxa de umidade nesses locais e tornando os ambientes propensos ao surgimento de tal manifestação.

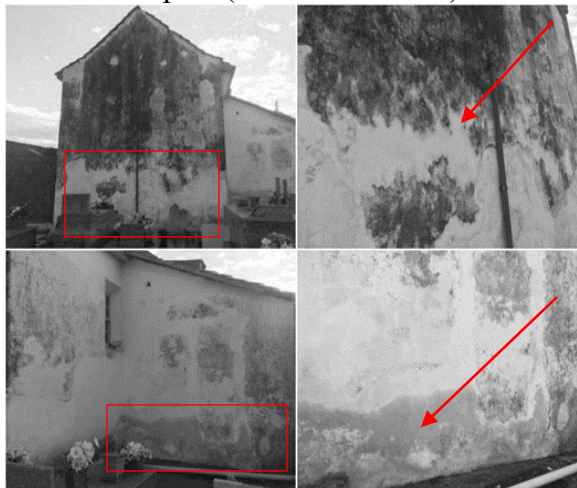
Na análise da carta solar realizada em várias capitais brasileiras, Veloso et al. (n.d.), inferiram que o local mais próximo da área de estudo (Florianópolis – SC) apresenta uma incidência solar semelhante por se tratar de uma região litorânea, exemplificando assim, as áreas que a manifestação ocorre com mais intensidade e generalidade. Essa diferença é notada na parte posterior da capela (Fachada Sudeste) onde também há proliferação intensa e generalizada de eflorescências em alvenaria e incidência solar obstruída (Figura 4).

Figura 4 - Eflorescências profundas na parte posterior a capela (Fachada Sudeste).

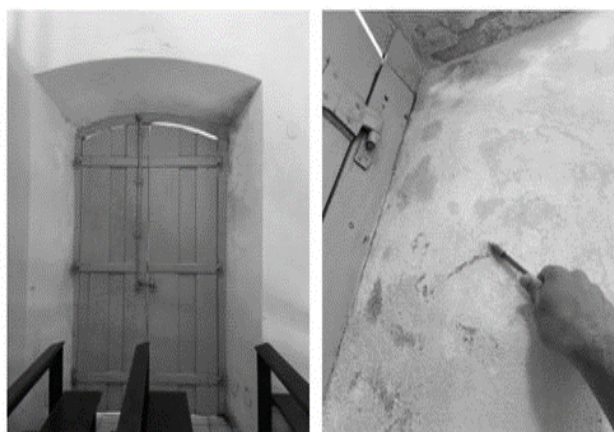
A eflorescência se apresenta de maneira generalizada nas paredes internas da capela, sendo acompanhada por outras manifestações patológicas complementares. Isso se deve a falta de estanqueidade de paredes, portas e janelas contra os agentes externos, ocasionando pontos de umidade e posteriormente o problema em estudo (Figura 5 e 6).

Figura 5 - Principais eflorescências notadas próximas às aberturas da estrutura.

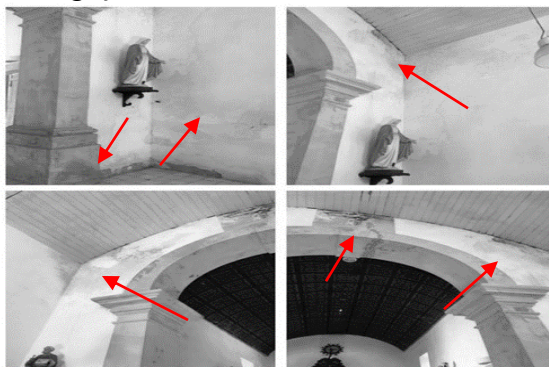
Figura 6 - Proliferação da manifestação na ligação entre nave e altar.

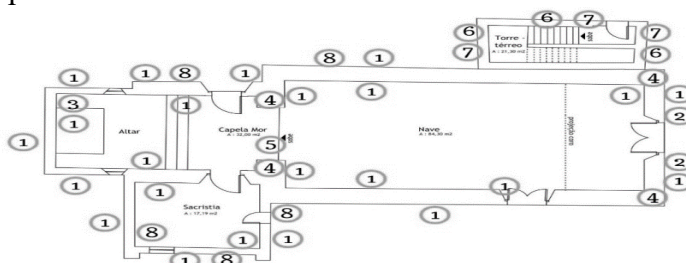
Figura 7 - Croqui, principais elementos codificados que apresentam eflorescência.
