## **ANÁLISE DA INFLUÊNCIA DOS PROJETOS E SEUS DETALHAMENTOS NO SURGIMENTO DE MANIFESTAÇÕES PATOLÓGICAS EM ESCOLAS: ESTUDO DE CASO.**

#### **4.1 Estudo de caso 1: Edificação Antiga**

### 4.3 Estudo de caso 2: Edificação Recente

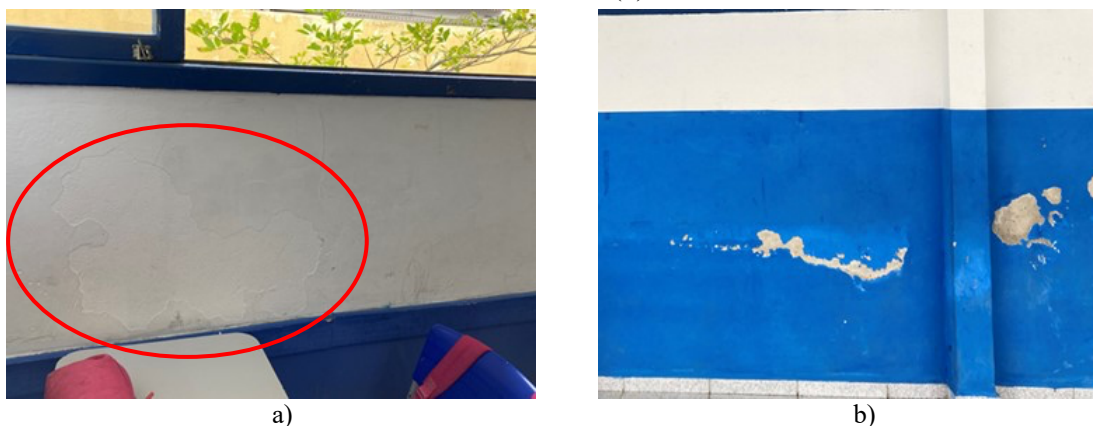
Figura 1 - Descascamento na parede abaixo da janela na sala de aula 7 (a) e na parede do corredor da sala de aula 6 (b).

A provável causa para o descascamento da pintura é a má preparação da superfície, e a má compatibilização da tinta atual com a tinta antiga. Estes fatores podem ser originados pela falta de um profissional adequado, e o serviço acaba sendo realizado por um funcionário que não tem o conhecimento técnico necessário.

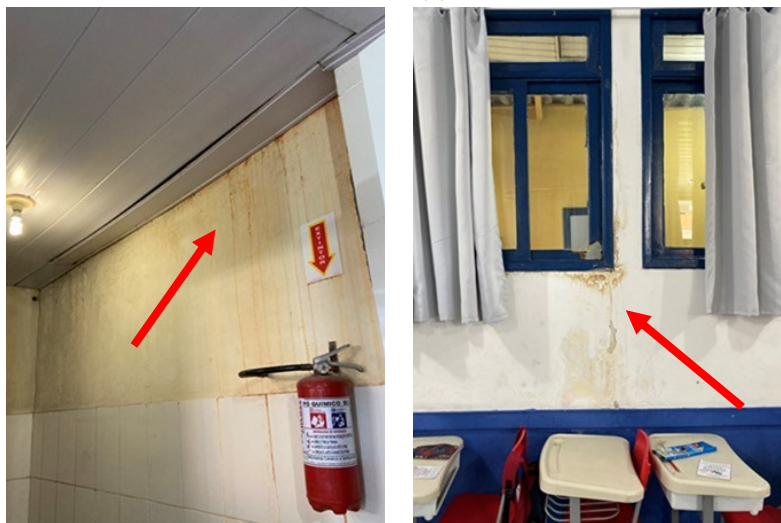
Figura 2 - Infiltrações e manchas na parede da cozinha (a) e na parede abaixo da janela na sala de aula 3 (b).

A infiltração no teto na cozinha (Figura 2a) é por causa da água da chuva, a origem provavelmente é a falta de manutenção no telhado, pode ocorrer pela má execução da calha. Na Figura 2b, a esquadria de madeira está quebrada facilitando a entrada de água, e como a parte externa da sala é para um local coberto, então pode ser infiltração do telhado.

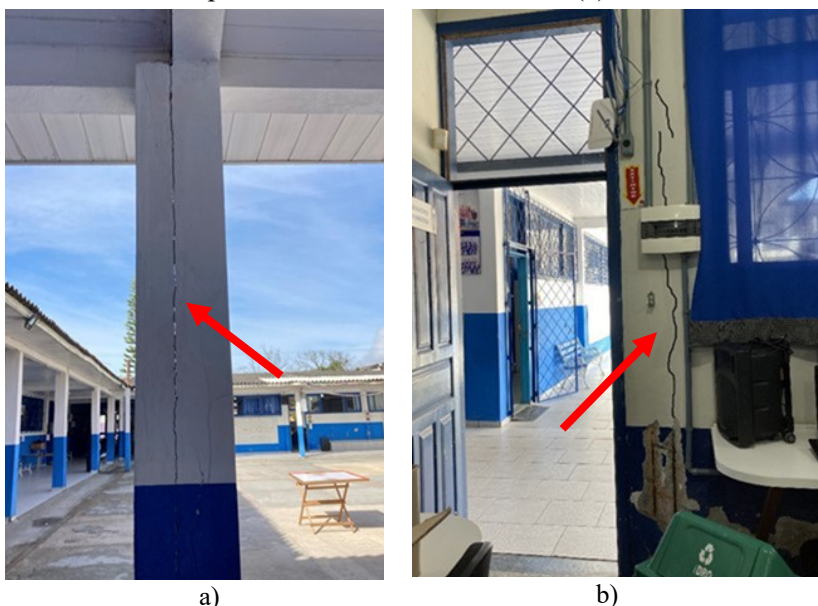
Figura 3 - Fissuras no pilar em frente à sala de aula 1 (a) e dentro da informática (b).

Nos pilares da Figura 3 as fissuras foram causadas pela corrosão da armadura, pois elas acompanham a posição das armaduras e o seu comprimento na vertical. Por conta da localização da disgregação do concreto, evidente na Figura 3Figurab, ser próxima ao chão, a provável origem da manifestação patológica é a lavagem, tanto pela água em excesso ou o material utilizado para limpeza, facilitando o processo de corrosão.

No pilar da Figura 3a aparenta ter dois pilares unidos, que pode ser uma tentativa de reforço, já que esta parte da escola vai ser demolida ainda este ano.

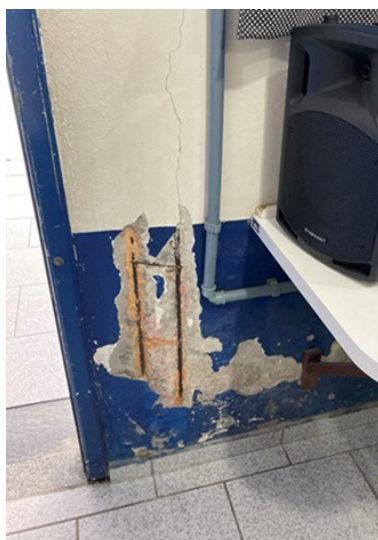
Figura 4 - Corrosão da armadura no pilar dentro da sala de informática.

A corrosão da armadura no pilar (Figura 4), aparentou estar bem desenvolvida e a provável causa é a lavagem do piso, gerando excesso de água e umidade nestas áreas. A origem é a má utilização do usuário.

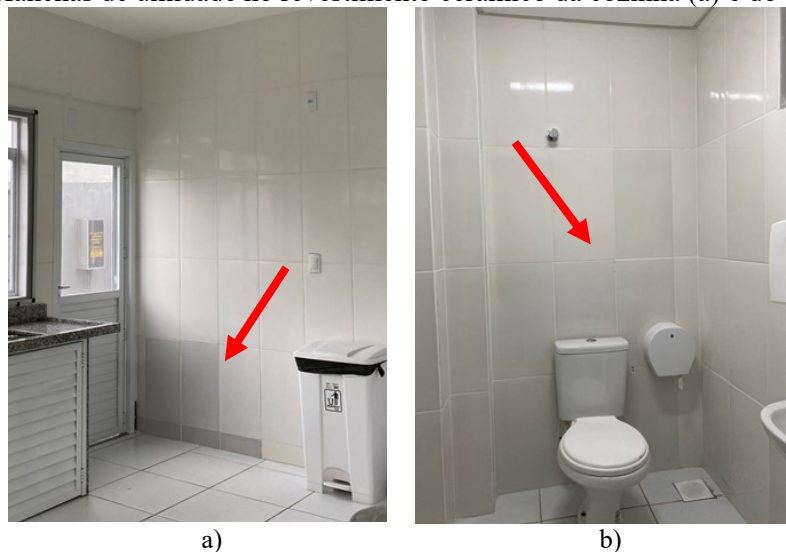
Figura 5 - Manchas de umidade no revestimento cerâmico da cozinha (a) e do banheiro (b).

As manchas no revestimento da Figura 5a são causadas pela água da chuva e a umidade do ambiente que entram pela porta, originadas pela má vedação na colocação da porta. Já a mancha de umidade no banheiro (Figura 5b), possivelmente é causada pelo vazamento da tubulação hidráulica, com origem na má execução do serviço e falta de um responsável técnico acompanhando.

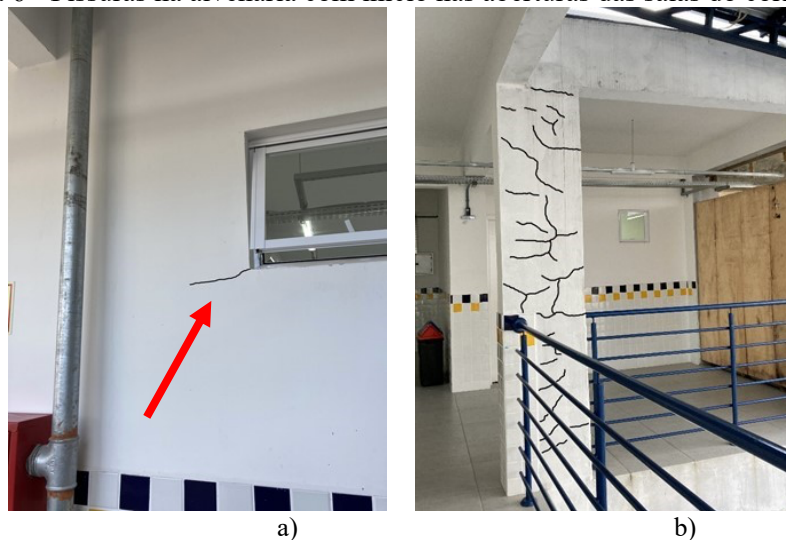
Foi observado na escola fissuras com início nas aberturas da alvenaria (Figura 6a) e no pilar (Figura 6b).

Figura 6 - Fissuras na alvenaria com início nas aberturas das salas do corredor 1.

A fissura abaixo da janela (Figura 6a) tem origem na concentração de tensões, que existe nos trechos de alvenaria com aberturas e a provável causa é a má ou não execução da contraverga. Essas fissuras normalmente apresentam-se a partir dos vértices das aberturas (BAUER, 2006). Essas fissuras da Figura 6b são causadas por retração plástica, a qual ocorre a perda de água do concreto na fase plástica e tem origem na cura inadequada do concreto.

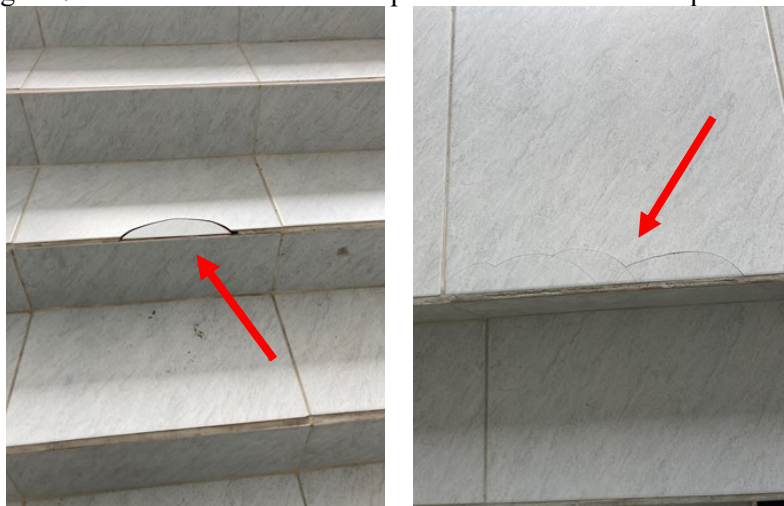
O revestimento cerâmico quebrado (Figura 7), tem como possível causa o assentamento incorreto na colocação do revestimento, ocorrendo vazios no assentamento que fragilizam a cerâmica e facilitam a quebra. Logo, a origem é a falta de instrução e acompanhamento técnico durante a realização do serviço.

Figura 7 - Revestimento cerâmico quebrado na escada do 1º pavimento.

revestimento cerâmico quebrado na escada, mesmo com pouco tempo de uso, mostra que se deve dar importância ao tipo de revestimento utilizado nas áreas com grande circulação de pessoas.
