## UTILIZAÇÃO DE VANT PARA INSPEÇÃO DE COBERTURA DE GALPÕES COM TELHA EM CONCRETO ARMADO

O objetivo deste trabalho é apresentar um estudo de caso como resultado da avaliação empregando VANT's, da cobertura do galpão industrial em zona portuária localizado da região metropolitana de Salvador, Bahia, Brasil.

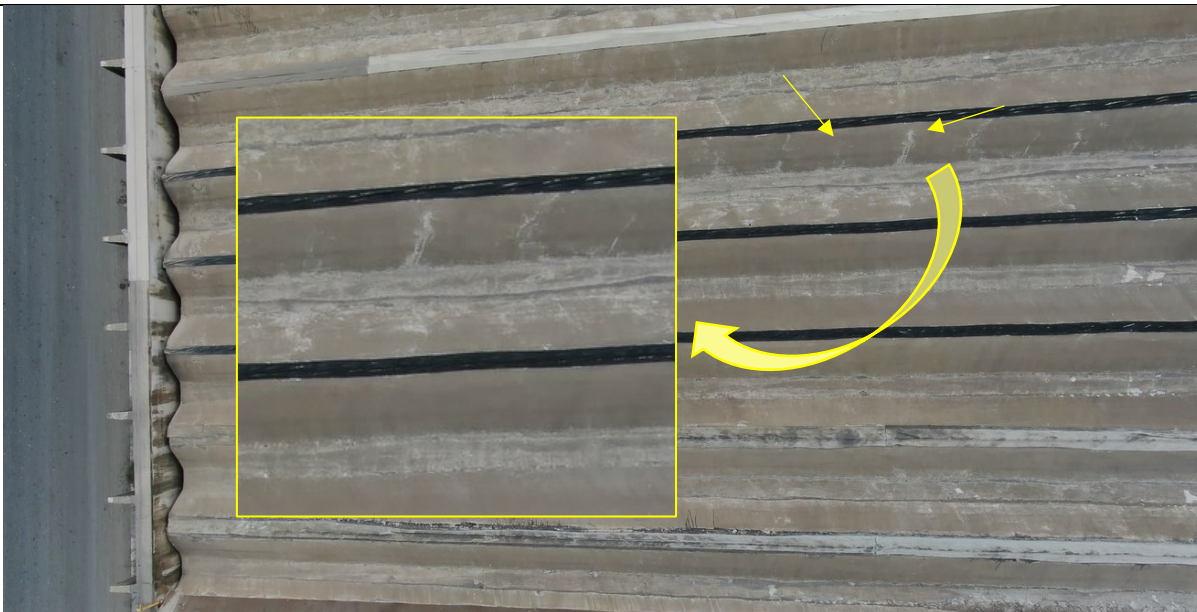
Figura 4: Microfissuras nas telhas em concreto com pequenas formações de eflorescência;

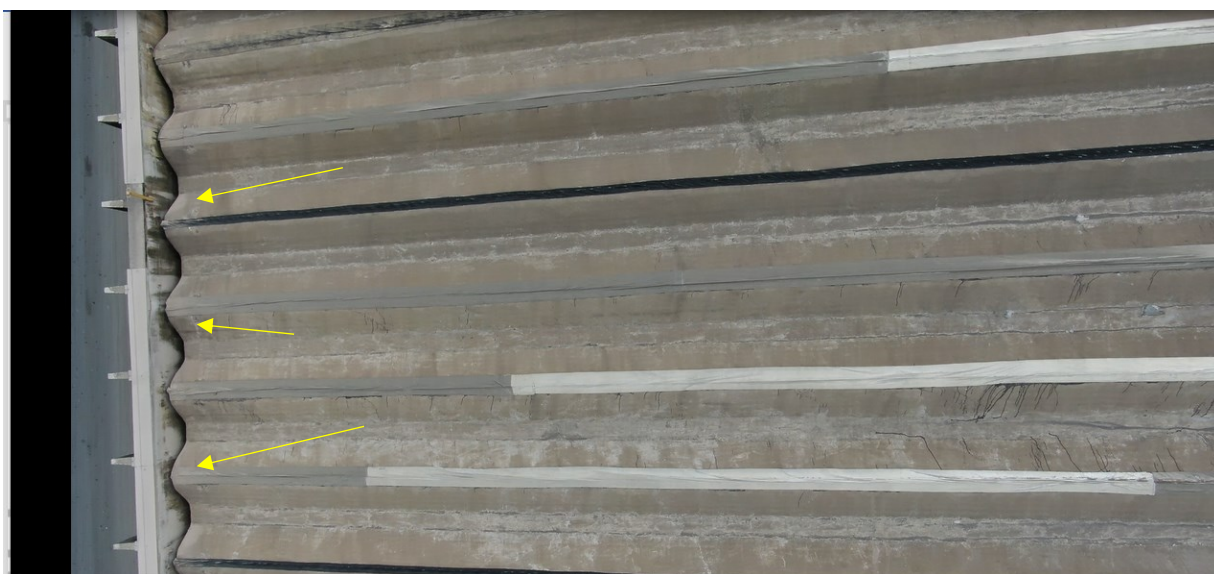
Figura 5: Acumulo de sujidades na parede da calha de captação de água do telhado;

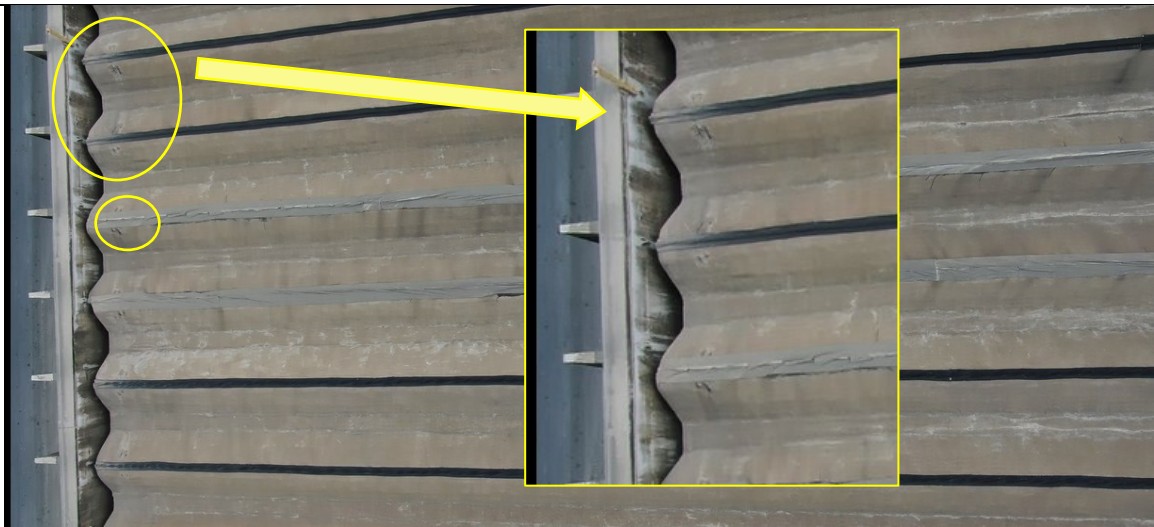
Figura 6: Deslocamento do concreto e armadura exposta na área superficial da telha;

Dentre as anomalias observadas pode-se destacar como mais grave as áreas com concreto deslocado, pois deixa exposta a armadura e inicia o processo oxidativo das mesmas, reduzindo a longo prazo sua sessão e consequentemente sua capacidade resistiva.

Nessas áreas com concreto deslocado também expõe o concreto a ataque de cloretos, carbonatações e contaminação com pulverulências encontradas na atmosfera industrial que podem atacar a matriz cimentícia.

Recomendou-se como terapia corretiva a elaboração de um plano de manutenção para os sistemas de vedação das telhas, e recomposição das áreas de concreto deslocado para evitar agravamento das manifestações e perda de resistência nas telhas.

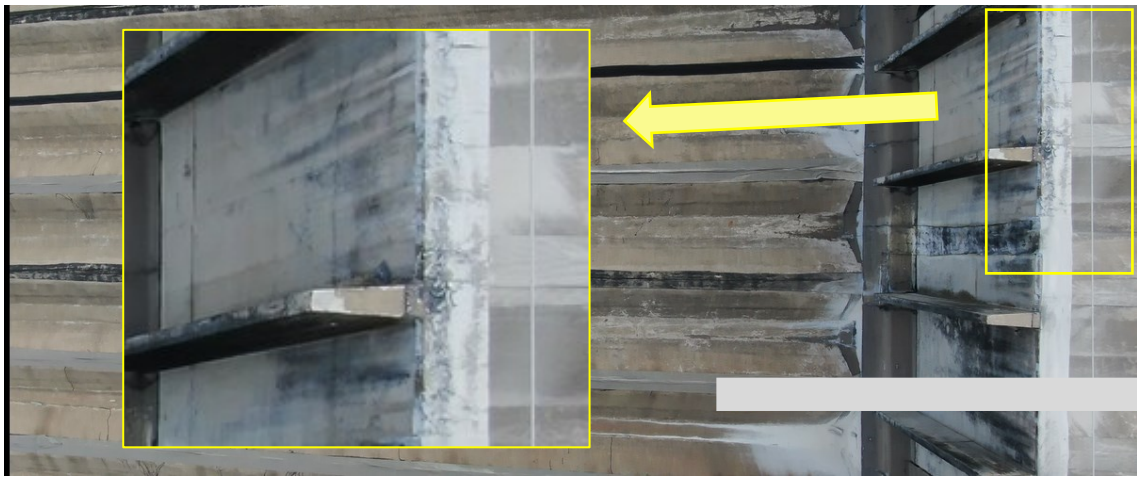
Figura 1: Descamação superficial na parede de concreto e fissuras,

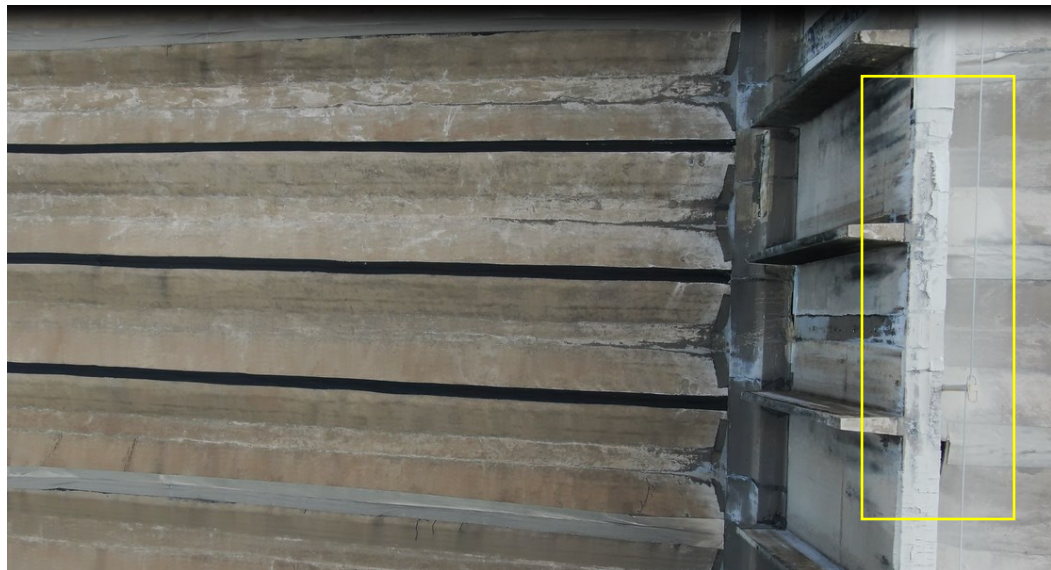
Figura 8: Descamação do concreto e fissuras na parte superior da placa de fechamento vertical da cobertura;

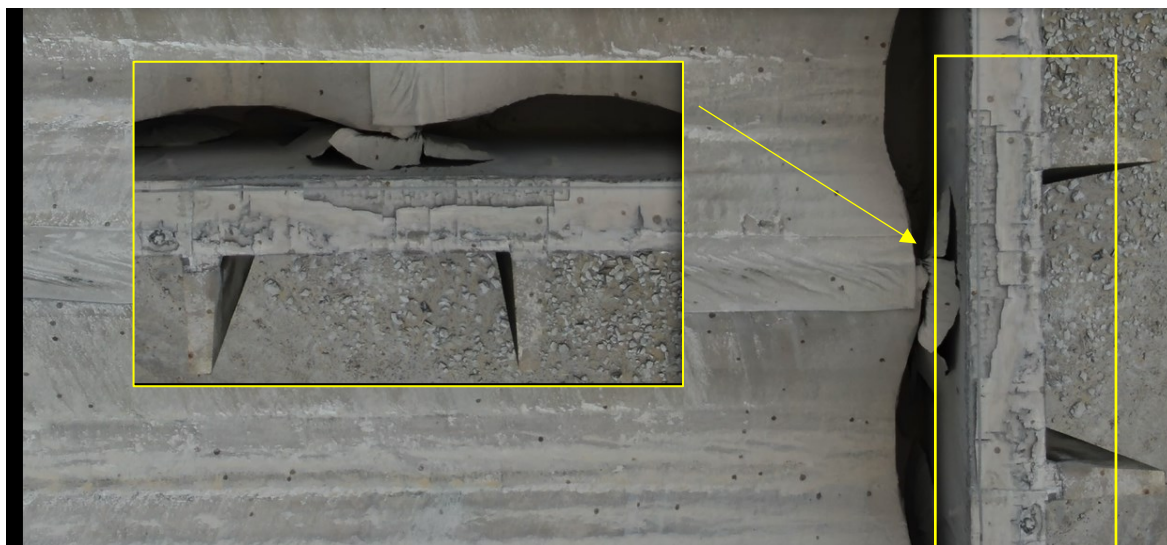
Figura 92: Deslocamento da parede interna da placa de fechamento vertical – calha de captação da água do telhado;

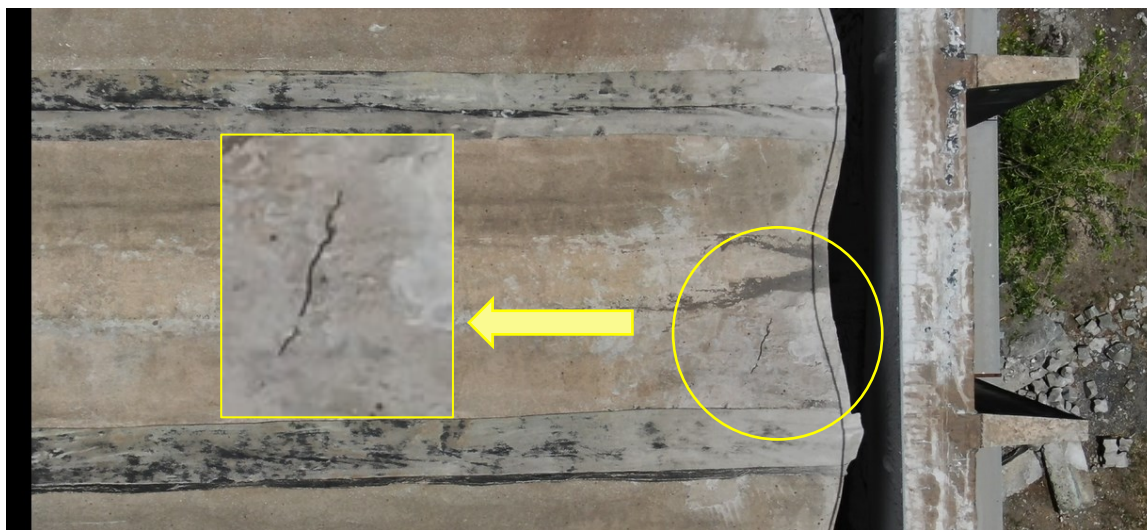
Figura 30: Fissura na área superficial da telha em concreto;

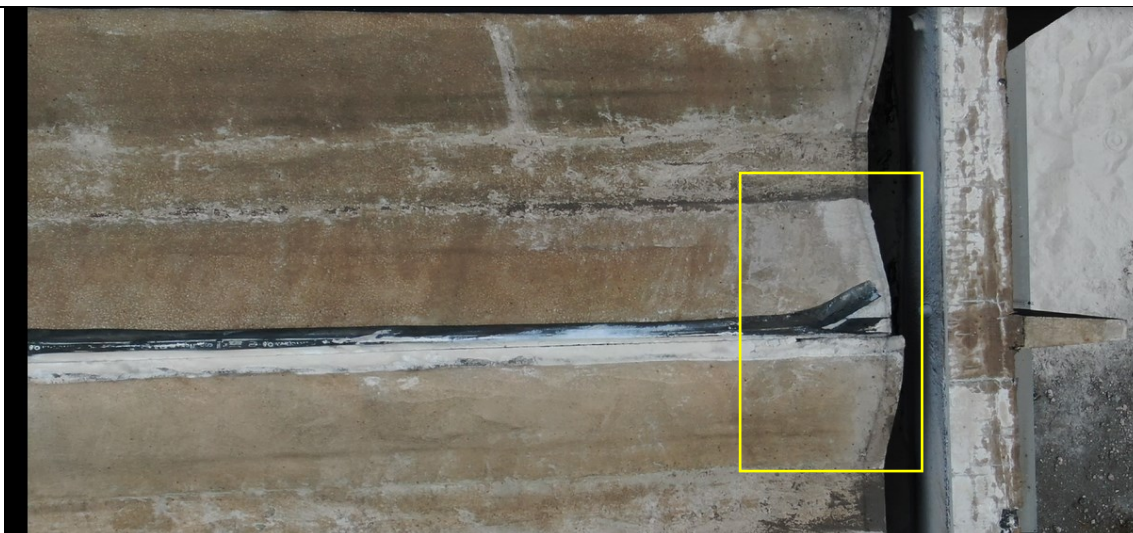
Figura 41: Desprendimento da manta de impermeabilização utilizada na junção das telhas de concreto;

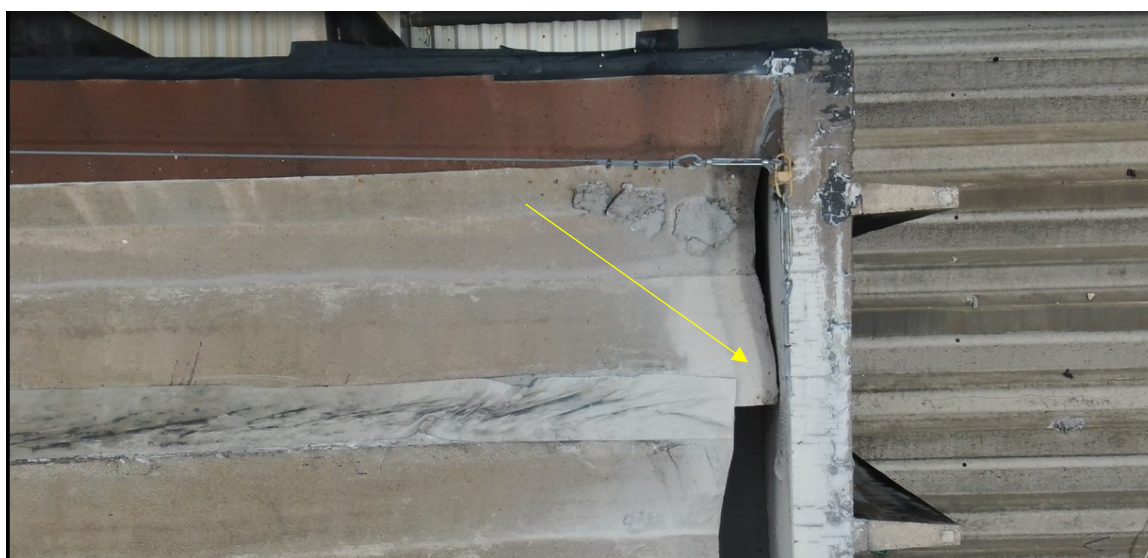
Figura 52: telha fora do apoio bilateral, na extremidade em nível mais baixo da anterior e sem afastamento suficiente entre a calha;

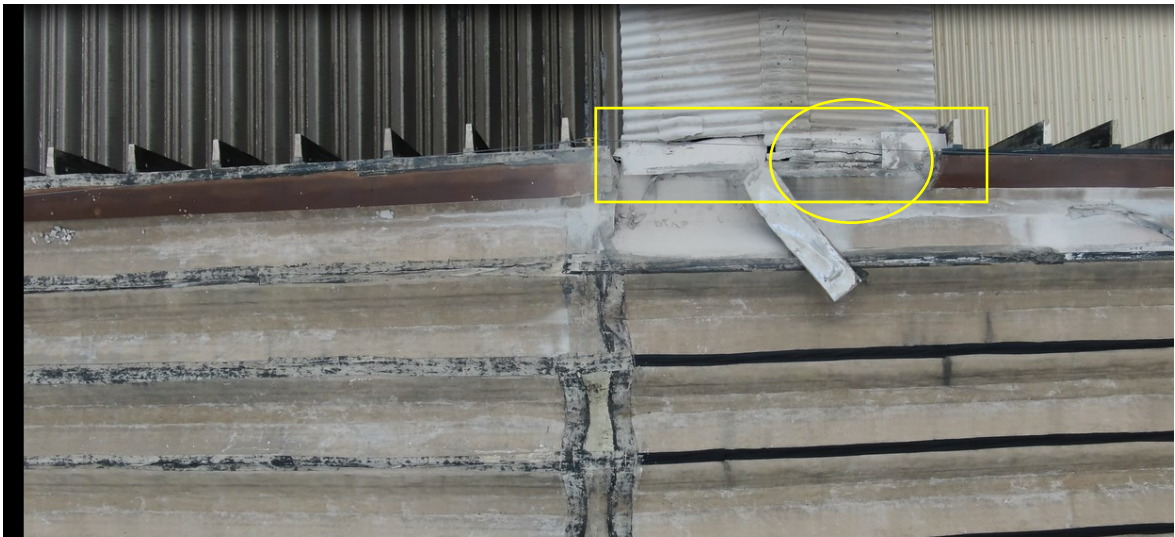
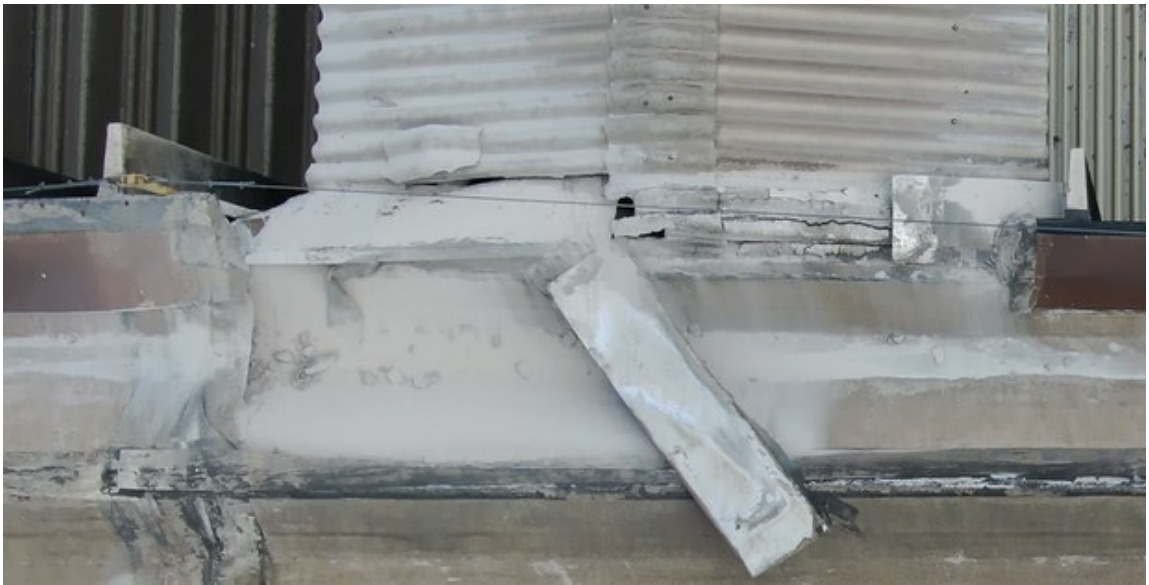
Figura 13: Perímetro sem rufo, com concreto deslocado e armadura exposta;

Figura 14: Foto anterior ampliada na região com debilidades;
