Congresso Brasileiro de Patologia das Construções

## FISSURAÇÃO DO CONCRETO DEVIDO À CORROSÃO DO AÇO: ALGUNS CASOS REAIS

Eduardo Thomaz<sup>1\*</sup>, Luiz Carneiro<sup>2</sup>, Mayra Perlingeiro<sup>2</sup> e Flávia de Souza<sup>3</sup>

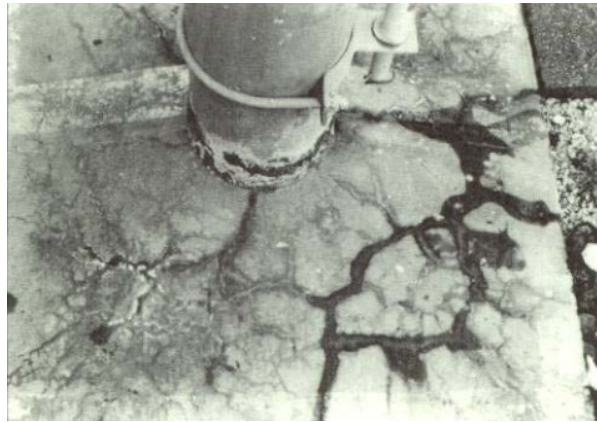
Na Figura 1 pode-se ver fissuras em forma de “mapa”, visualmente semelhantes às fissuras usuais de retração, na base de uma torre de rede elétrica em concreto armado.

Figura 1 – Base de torre de rede elétrica com fissuras em forma de “mapa”

O concreto foi executado, no local, com cimento de alto teor de sulfatos. Devido à existência umidade no meio ambiente, além de sulfatos no próprio cimento, houve um aumento do volume do concreto por conta da formação da etringita, o que gerou incremento de fissuras no concreto.

Recomenda-se, a fim de se impedir o ataque de sulfatos no concreto, evitar: o uso de cimento com excesso de sulfatos, o acesso dos sulfatos do meio ambiente ao concreto (como ocorre em silos de carvão mineral com alto teor de sulfatos), o contato do concreto com água com teor de sulfato acima de 3.000 mg por litro (se for inevitável, o melhor é impermeabilizar o concreto; caso este teor esteja entre 600 mg por litro e 3.000 mg por litro, o concreto deve ter resistência superior a 38 MPa, teor de cimento resistente a sulfato maior que 340 kg por m<sup>3</sup> de concreto, teor de microssílica igual a 17 kg por m<sup>3</sup> de concreto, superplastificante, e relação água-aglomerante menor ou igual a 0,38), o cobrimento do concreto menor que 50 mm de espessura, a umidade e exposição

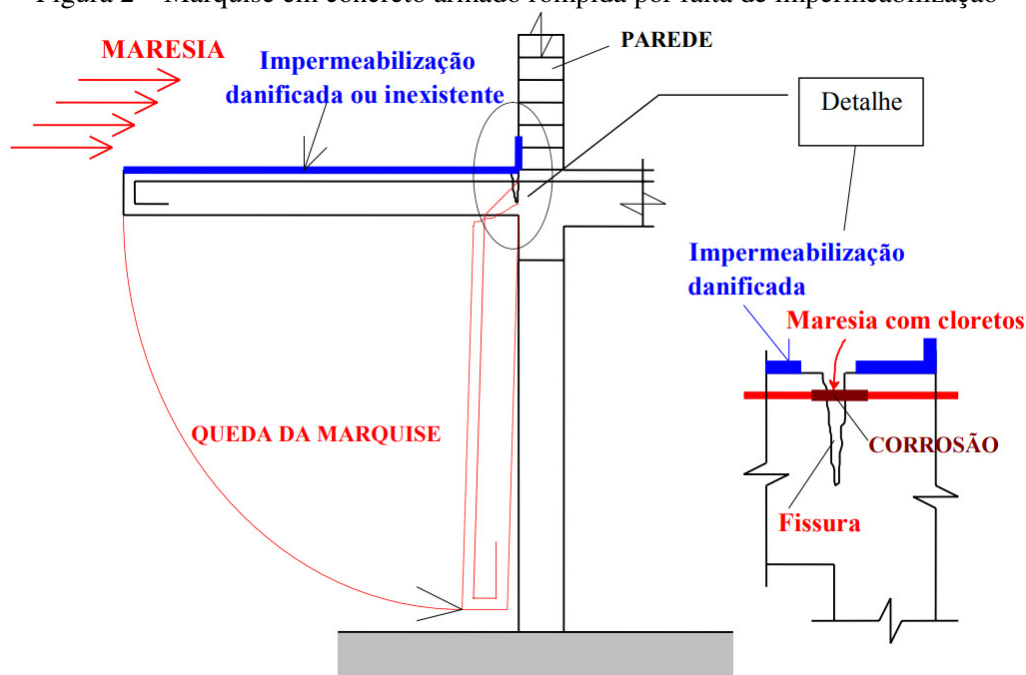
A Figura 2 ilustra uma marquise em concreto armado situada em uma região marítima, que rompeu devido à falta ou à deterioração da camada de impermeabilização.

A falta ou deterioração da camada de impermeabilização permitiu que a maresia, aerossol resultante do transporte pelo vento das gotículas de água salgada contendo cloretos, penetrasse no concreto por conta das fissuras de flexão na região de engaste da marquise. Os cloretos destruíram a camada passivadora da superfície das barras de aço da armadura negativa de flexão e a corrosão destas começou e progrediu rapidamente.

Figura 2 – Marquise em concreto armado rompida por falta de impermeabilização

A solução, na fase do projeto e da execução, consiste em dimensionar a armadura com uma tensão tração baixa de modo a reduzir a abertura da fissura, utilizar barras de aço da armadura com diâmetro maior ou igual a 10 mm, que têm pouca sensibilidade à corrosão, garantir um cobrimento de cerca de 4 cm de concreto com elevado consumo de cimento e com perfeito adensamento de modo a se obter uma baixa permeabilidade, e revestir a marquise com adequada manta de impermeabilização, tendo sua manutenção de modo permanente.

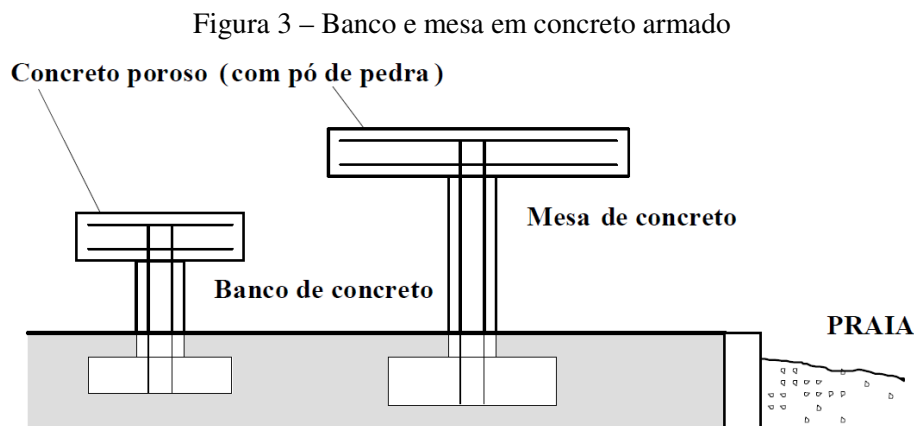
A Figura 3 mostra a estrutura típica de mesa e banco em concreto armado de jardim público que se localizam junto à praia. Em grande parte destas estruturas, o concreto é poroso, feito com pó de pedra, possivelmente por questões arquitetônicas.

Devido à porosidade do concreto e a estrutura estar em um ambiente altamente agressivo, sob a ação da maresia, a degradação pode acontecer de forma rápida. O cloro contido na maresia penetra facilmente no concreto e destrói a camada passivadora da superfície das barras de aço da armadura. A umidade elevada desse ambiente gera ciclos de molhagem e secagem que aceleram a corrosão, tornando-a intensa e rápida.

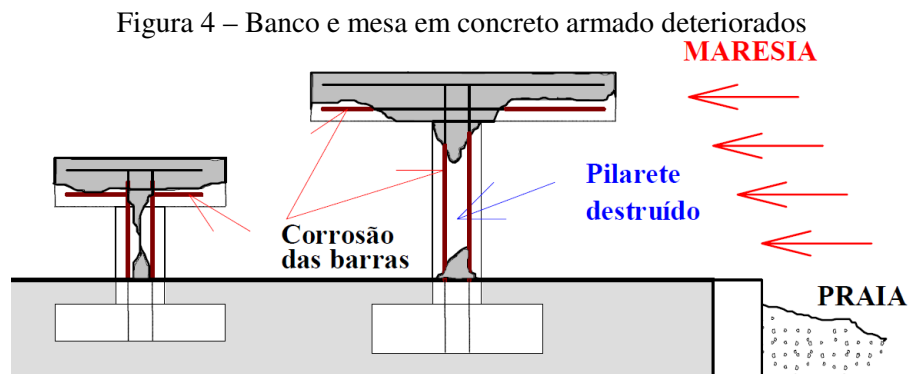
Observa-se na Figura 4, que grande parte dos elementos estruturais se deteriorou, passando a ter a exposição da armadura.

Como não são estruturas de maior responsabilidade, estas podem ser somente reparadas, sem a necessidade de ter uma recuperação estrutural. Caso estejam bem danificadas, pode-se refazê-las. Entretanto, deve-se evitar o uso de concreto poroso em ambientes agressivos como a orla marítima. Indica-se o uso de concreto rico em cimento para contribuir com a proteção das armaduras de aço.

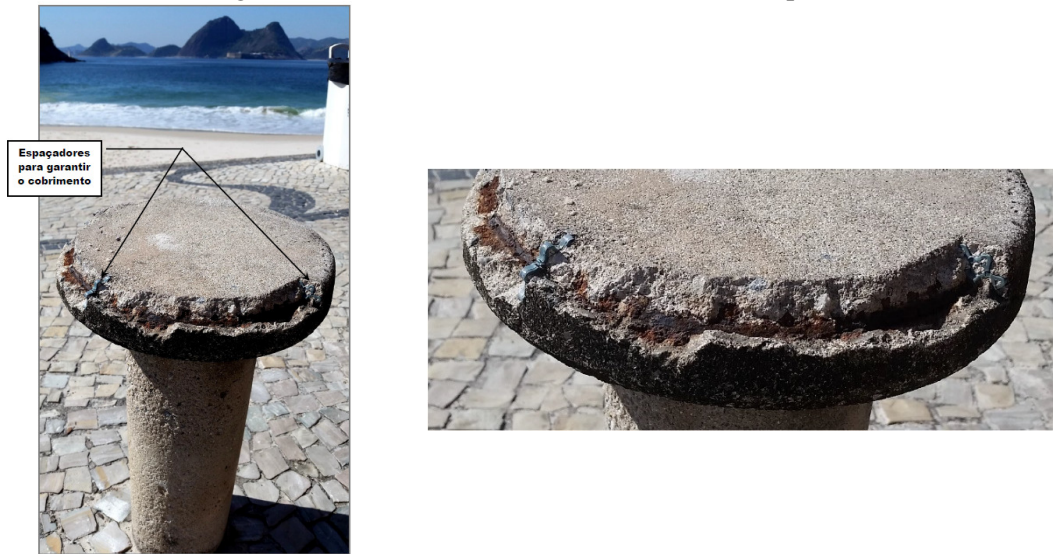
A Figura 5 mostra um banco de concreto armado deteriorado, com a armadura exposta. Observa-se que há espaçadores para garantir o cobrimento, mas não é o suficiente para evitar a corrosão das armaduras.

Figura 5 – Banco em concreto armado deteriorado pela corrosão

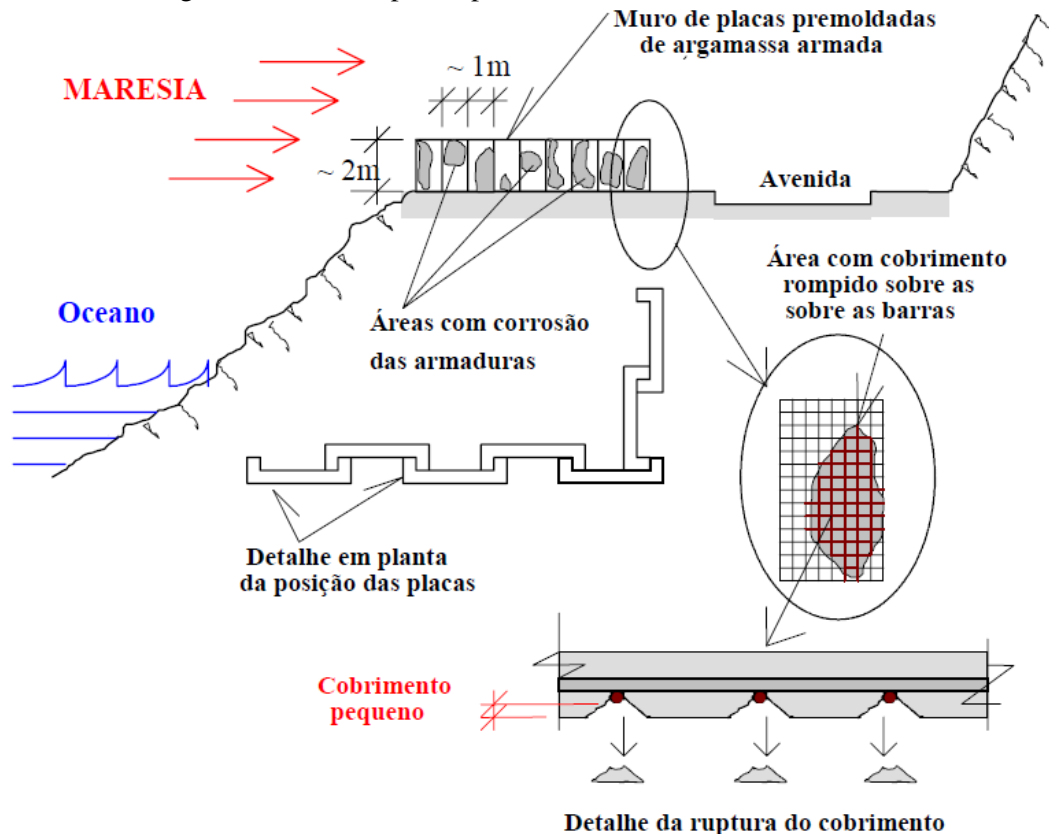
O muro de placas pré-moldadas de argamassa armada ilustrado na Figura 6 se encontra junto ao mar. Este tipo elemento, em geral, contém elevado teor de cimento e tem cura submersa na sua fabricação. Entretanto, pode apresentar um cobrimento do concreto menor, o que permite que os agentes agressivos (cloretos) contidos na maresia penetrem até a malha de aço interno.

Figura 6 – Muro de placas pré-moldadas com armadura corroída

Muitas vezes, com o manuseio inadequado durante o transporte e montagem das peças pré-moldadas, podem surgir fissuras indesejadas ao longo das barras da tela de aço, originando pontos fracos por onde os agentes agressivos penetram no interior do elemento estrutural.

Normalmente, a corrosão se inicia nas dobras das barras e evoluem rapidamente, confirmando as observações já feitas anteriormente.

Em peças de pouca espessura, recomenda-se uma proteção superficial com materiais impermeabilizantes junto ao cobrimento do concreto para evitar a corrosão da armadura, como por exemplo, microssílica na argamassa, devendo-se avaliar o custo-benefício do seu emprego.

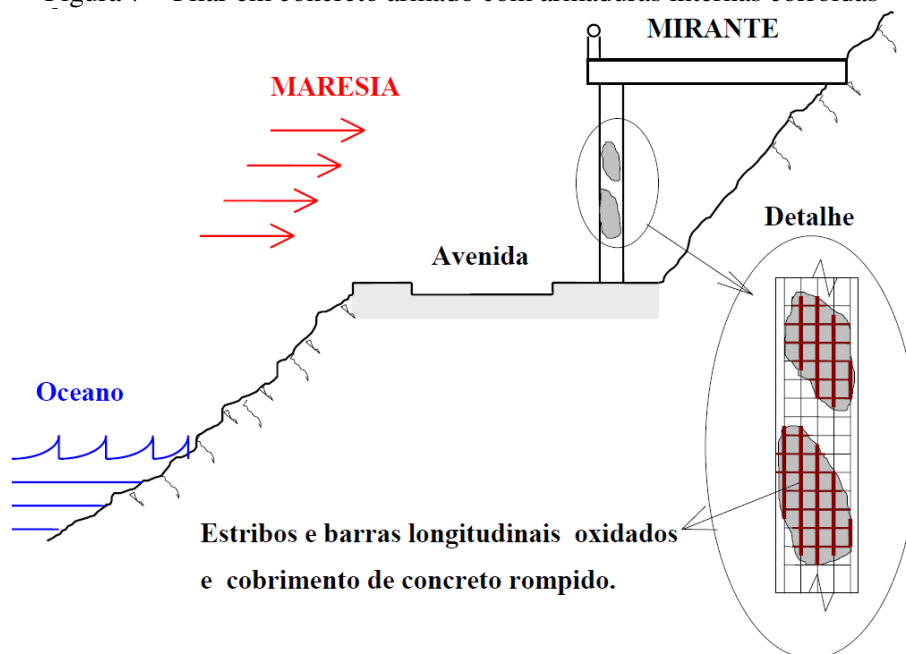
A estrutura, mostrada na Figura 7, se localiza em local com microclima muito adverso à durabilidade de estruturas de concreto armado. Estão presentes na atmosfera todos os fatores que propiciam a corrosão das barras de aço embutidas no concreto: cloretos presentes na maresia, elevada umidade por estar em região costeira e oxigênio presente no ar.

Figura 7 – Pilar em concreto armado com armaduras internas corroídas

Os cloretos destroem a camada passivadora que cobre e protege a superfície das barras da armadura. O oxigênio do ar e a umidade existente no concreto permitem a formação de uma pilha eletrolítica e a corrosão é ativada. As barras em aço corroídas se expandem e rompem o cobrimento do concreto. Verificou-se que a corrosão inicia-se nos vértices dos estribos.

Para recuperar os danos causados nessa estrutura pela corrosão, deve-se delimitar a área danificada e escarificá-la, manualmente, retirando materiais soltos até alcançar o concreto sã. Em seguida, remove-se a corrosão das armaduras e limpam-se as superfícies com o jateamento com água com pressão. Para garantir a “ponte de aderência” entre o concreto “velho” e o concreto “novo”, aplica-se adesivo à base mineral ou de acrílico, para depois aplicar argamassa polimérica com base cimentícia.

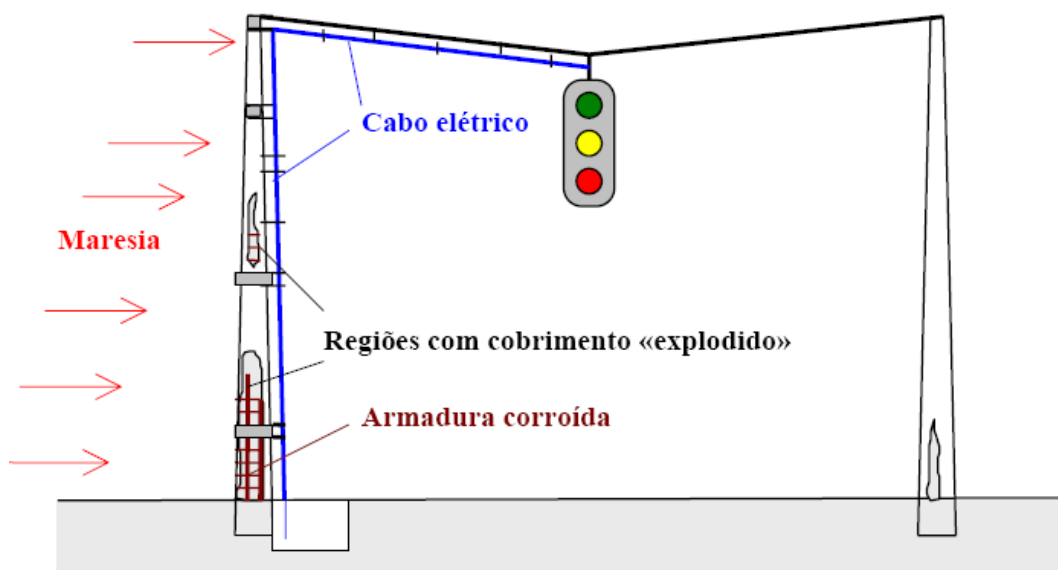
Na orla marítima, há postes em concreto armado usados para sinais de trânsito (semáforo), conforme ilustrado na Figura 8 e/ou para iluminação pública. Nestes elementos estruturais, é comum haver a corrosão de estribos e das barras longitudinais devido à ação de cloretos na camada passivadora da superfície das barras de aço da armadura. Com o aumento do processo de corrosão, há o destacamento do cobrimento do concreto.

A queda do cobrimento de concreto das partes mais altas dos postes pode representar um risco para os pedestres. Notou-se, em um período de um dia, em um dos postes avaliados, o descolamento de parte do concreto de cerca de um litro, o que corresponde, aproximadamente, a 2,5 kg.

Estatisticamente, observou-se que a corrosão de postes com a finalidade de sinais de trânsito é mais acentuada. Possivelmente, correntes elétricas podem estar sendo induzidas nas armaduras, acelerando o processo de corrosão eletrolítica.

Figura 8 – Poste de concreto armado com armaduras internas corroídas

Para evitar a corrosão acentuada das armaduras, deve-se prever alguma proteção elétrica, devendo-se avaliar, no entanto, o fator custo-benefício desse tipo de solução.

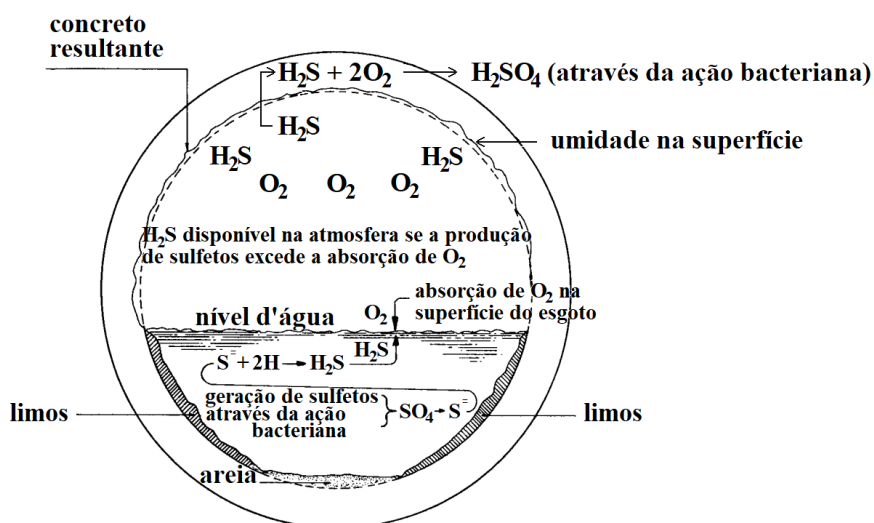
A Figura 9 mostra a corrosão de um tubo em concreto armado, no qual há a formação de gesso na sua parte superior.

Figura 9 – Tubo de rede de esgoto em concreto armado corroído

A causa dessa corrosão foi devida à ação química do gás sulfídrico sobre o concreto. A falta de ventilação permitiu o acúmulo deste gás dentro do tubo de esgoto. A ventilação forçada é difícil, pois o gás sulfídrico, a ser retirado do tubo de esgoto, tem o conhecido odor de ovo podre.

Como solução para esse caso, pode-se usar um concreto com traço adequado, com a utilização de cimento resistente a sulfato, microssilica, superplastificante e baixa relação água-aglomerante, e proteger o concreto do tubo com o uso de um revestimento em PVC.

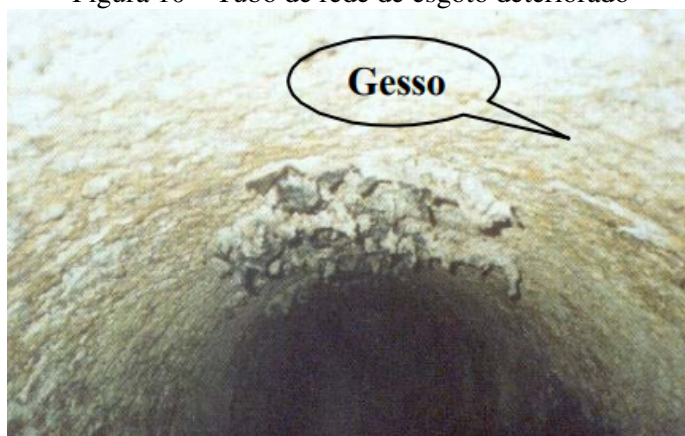
- 5) o ácido sulfúrico  $\text{H}_2\text{SO}_4$  ataca o concreto nas regiões superiores do tubo, transformando o hidróxido de cálcio  $\text{Ca}(\text{OH})_2$  do concreto em gesso  $\text{CaSO}_4 \cdot 2\text{H}_2\text{O}$ . O gesso (cor branca) cristaliza na superfície do tubo de concreto (v. Figura 10).

Figura 10 – Tubo de rede de esgoto deteriorado
