Congresso Brasileiro de Patologia das Construções

## **AVALIAÇÃO DE MANIFESTAÇÕES PATOLÓGICAS EM ESTRUTURAS DE CONCRETO ARMADO PELO MÉTODO GDE/UNB: ESTUDO DE CASO EM UMA EDIFICAÇÃO HABITACIONAL EM SALVADOR, BAHIA**

Gabriel Azevedo Sá<sup>1\*</sup>

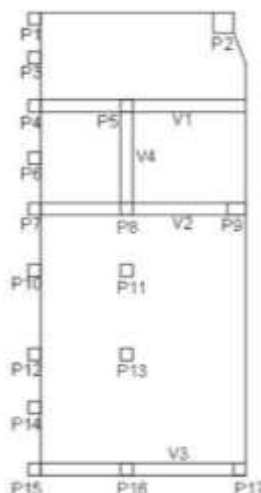
Figura 5 – Croqui dos elementos estruturais da garagem

Num primeiro momento foram levantados todos os elementos visíveis presentes na garagem e ao final desta atividade, as peças estruturais com danos foram discriminadas e apontadas em vermelho conforme tabela 3.

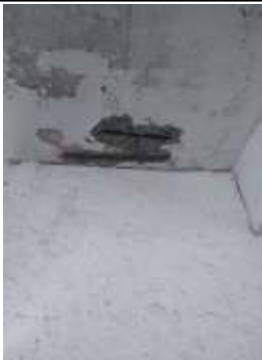
Tabela 4 – Tabela de avaliação de elementos por meio da metodologia GDE/UnB

| cobrimento deficiente | 3 | 2 | 4,8 | |
| corrosão de armaduras | 5 | 4 | 100,0 | |
| desplacamento | 3 | 3 | 24,0 | |
| eflorescência | 2 | 2 | 3,2 | |
| umidade | 3 | 3 | 24,0 | |
| Gde | | | 135,90 | |
| Nível de deterioração | | | Crítico | |
