Congresso Brasileiro de Patologia das Construções

## INSPEÇÃO E ANÁLISE ESTRUTURAL DE LAJE DE BARRILETE COM A UTILIZAÇÃO DE ENSAIOS INFORMATIVOS

O objeto do presente estudo de caso se refere à duas lajes situadas no pavimento do barrilete de um edifício residencial de 14 pavimentos, localizado na cidade de São Paulo/SP, com aproximadamente 5 anos de idade. De acordo com o seu projeto estrutural, o referido edifício foi executado em sistema de alvenaria estrutural, sendo as lajes maciças em concreto armado. As lajes, objeto deste estudo, estão identificadas como lajes L2 e L3 na planta de forma apresentada na Figura 1. Conforme planta abaixo, as referidas lajes foram projetadas com espessura de 15 cm e área de 699x340 cm<sup>2</sup>, bem como para suportar, cada uma, dois reservatórios de 10.000 litros.

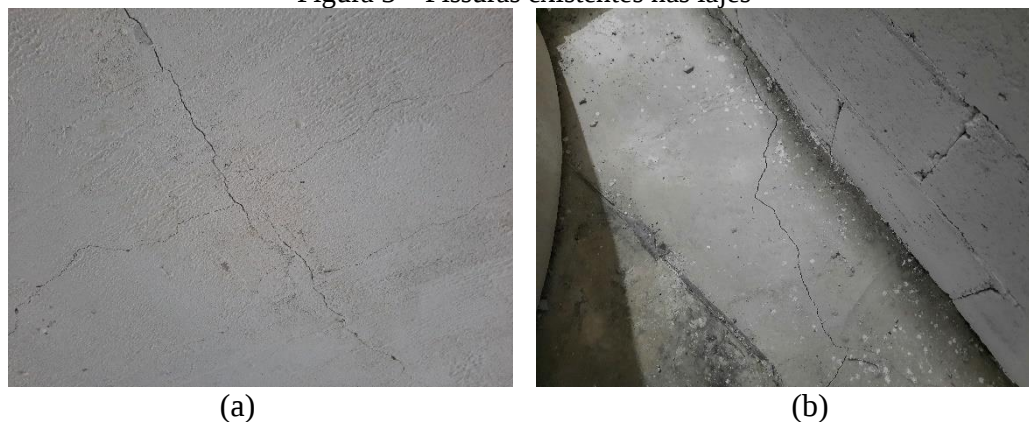
Figura 3 – Fissuras existentes nas lajes

Ressalta-se que, na data da realização da inspeção nas lajes, as mesmas já se encontravam escoradas a pedido dos responsáveis pelo edifício, face a constatação de diversas fissuras, tanto na face superior como na face inferior das lajes, que geraram desconforto e insegurança quanto a estabilidade da estrutura, fato que motivou o presente estudo. Na Figura 3(a) é apresentada fissuração na face inferior de uma das lajes em sua região central, enquanto que na Figura 3(b) é mostrada fissura na face superior da laje, na região próxima ao apoio.

Ainda sobre a fissuração, tendo em vista a projeção do posicionamento dos reservatórios, o mapeamento permitiu observar que a fissuras indicam uma provável insuficiência de capacidade à flexão das lajes, sejam aos momentos fletores positivos, na parte inferior na região central, como aos momentos fletores negativos, na parte superior junto aos apoios.

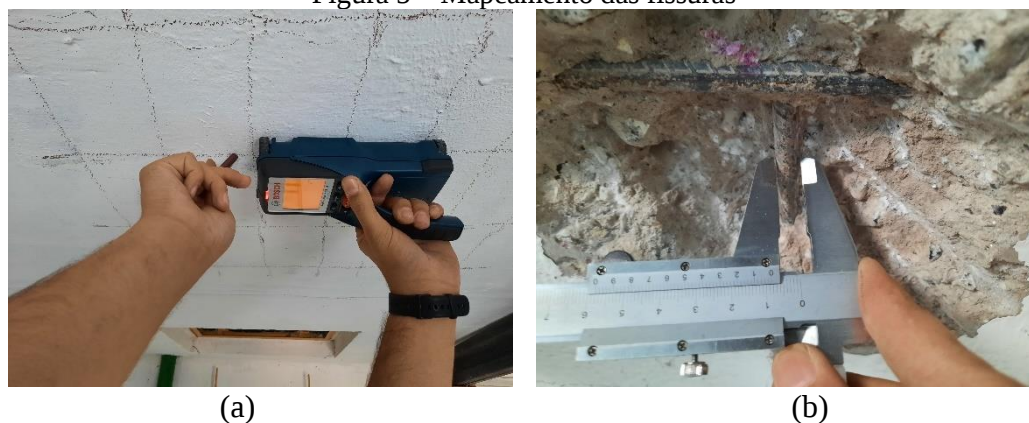
Figura 5 – Mapeamento das fissuras

Em relação ao ensaio de detecção eletromagnética, este se mostrou efetivo, visto que as prospecções confirmaram o posicionamento das armaduras, permitindo estender as regiões inspecionadas, de forma não destrutiva e com certa confiabilidade. Em relação às armaduras, constatou-se que, na direção do menor vão, as mesmas foram executadas em desconformidade com o projeto estrutural, com diâmetros inferiores e espaçamento superiores aos especificados no referido projeto. Já na direção do maior vão, a disposição das armaduras atendeu ao projeto. Na tabela 2 estão apresentadas as características das armaduras constadas em campo.

No que diz respeito as armaduras negativas, previstas em projetos, com diâmetro de 6,3 mm espaçadas a cada 13,0 cm, o ensaio de detecção eletromagnética indicou sua existência apenas em alguns pontos da estrutura, demonstrando como duvidosa sua conformidade, indicando provável ausência ou deslocamento em tempos de execução da laje.

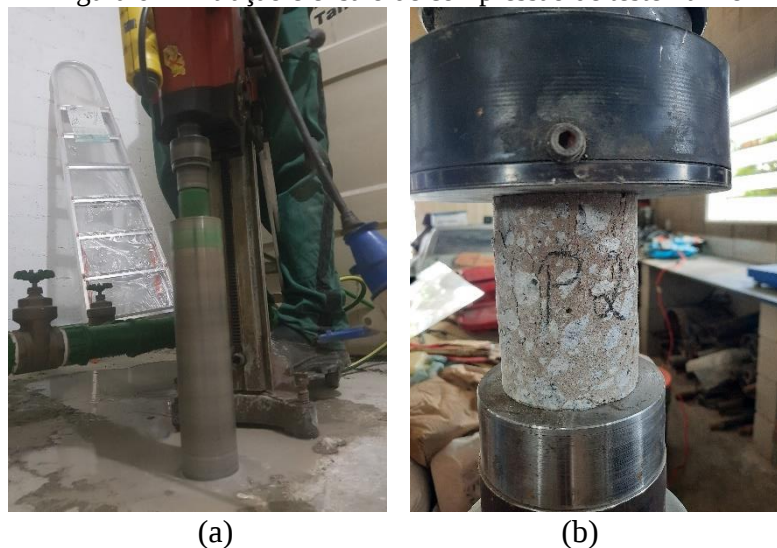
Figura 6 – Extração e ensaio de compressão de testemunho

Em relação a resistência à compressão do concreto, na Tabela 3 estão apresentados os resultados dos ensaios de compressão axial realizados nos testemunhos de concreto extraídos da laje. Observa-se que dos três testemunhos, dois apresentaram resistência à compressão superior aos 25 MPa, definido no projeto estrutural. Ainda, apenas um dos testemunhos apresentou valor abaixo do previsto em projeto, entretanto, tratou-se de pequena diferença e em testemunho que já apresentava uma fissura pré-existente.

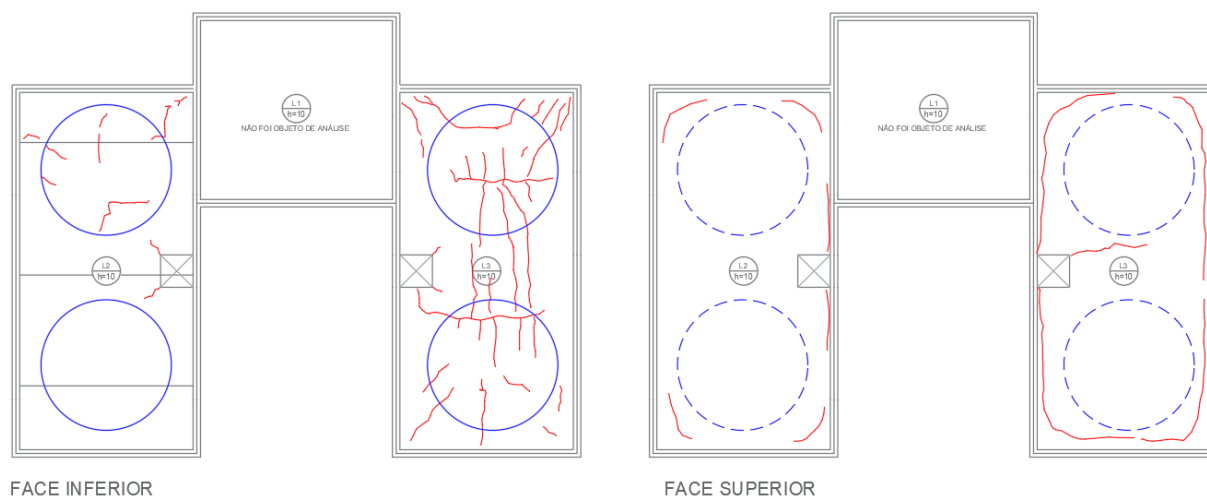
Figura 8 – Croqui de mapeamento das fissuras na laje

Em relação ao levantamento geométrico realizado, constatou-se que as dimensões dos vãos das lajes estavam coerentes com os definidos em projeto, entretanto, observou-se que a estrutura foi executada com espessura de 10 cm, dimensão inferior aos 15 cm previstos em projeto. O mapeamento das fissuras no local gerou o croqui da Figura 8, apresentada abaixo.

Analisando-se o croqui de mapeamento das fissuras, é possível observar que a laje L3 possui um nível de fissuração mais avançado quando comparado com a laje L2, o que pode ser justificado pelo sistema de abastecimento de água do edifício, visto que, conforme informações colhidas durante a anamnese, os reservatórios situados na laje L3 são preenchidos, para que, depois, os reservatórios da laje L2 sejam abastecidos. Logo, o nível maior de fissuração pode estar atrelado à um maior carregamento na laje L3.

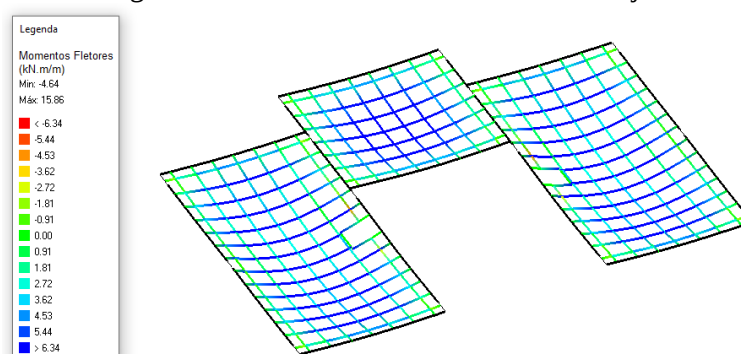
Figura 9 – Momentos fletores atuantes nas lajes

Uma vez caracterizada as lajes, foi realizada análise no software Eberick. As referidas lajes foram lançadas com as dimensões e carregamentos previstos em projetos, bem como considerada com suas extremidades apoiadas, face o detalhamento do projeto estrutural indicar apenas armaduras negativas mínimas. Na Figura 9 é apresentada a vista tridimensional das grelhas com os momentos fletores atuantes nas lajes.

Já considerando a situação executada das lajes, em que as espessuras e taxas de armaduras foram significativamente diminuídas, os critérios de dimensionamento não são atendidos. Além da taxa de armadura ser inferior ao necessário, a seção de 10,0 cm, para o momento positivo atuante, não permite o dimensionamento da laje dentro dos critérios previstos na ABNT NBR 6118:2014. Tal fato corrobora com fissuras observadas nas lajes, que evidenciam que as mesmas não possuem condições de suportar os esforços nelas atuantes, dentro dos critérios de segurança.

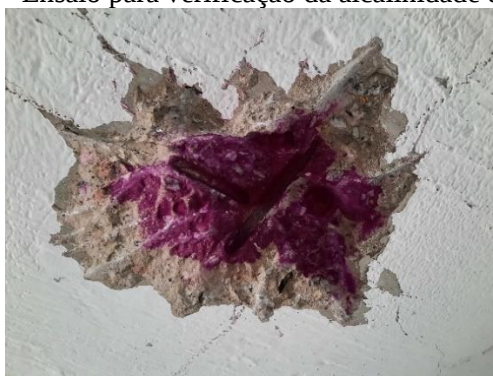
Figura 10 – Ensaio para verificação da alcalinidade do concreto

Ainda, os ensaios para verificação da alcalinidade do concreto permitiram verificar que o concreto já possui profundidade de frente de carbonatação consideravelmente avançada, tendo em vista se tratar de elemento com 5 anos de idade, aproximadamente. Na Figura 10 é apresentado ponto em que foi aspergida a solução com fenolftaleína, sendo possível observar que o concreto carbonatado (incolor) já se encontra a poucos milímetros das armaduras. Tal resultado permitiu obter um parâmetro quanto a durabilidade das lajes, indicando a necessidade de aplicação de um sistema de proteção nas superfícies das lajes, visto se tratar de estrutura situada em grande centro urbano, de modo a evitar a despassivação das armaduras e permitir o início do processo de corrosão.
