Congresso Brasileiro de Patologia das Construções

## **AValiação das Manifestações Patológicas em Edifício Histórico Constituído de Estrutura de Argila.**

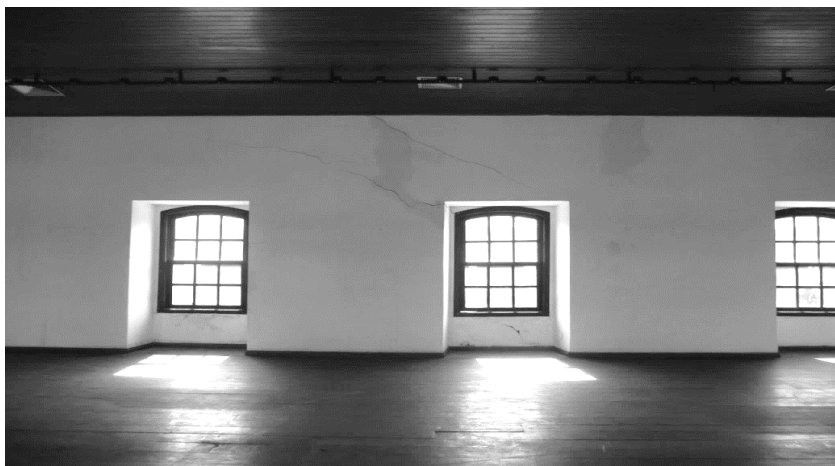
Figura 3 – Recalques e Infiltrações nas alvenarias  
Fonte: Wadson Carvalho (2017).

De acordo com Caporrino (2015), a fissura em trecho de alvenaria estrutural com aberturas, devida à atuação de cargas vertical uniformemente distribuída, se desenvolve, predominantemente, na diagonal, a partir dos vértices das aberturas onde existem concentrações de tensões de tração, conforme observado na figura 03.

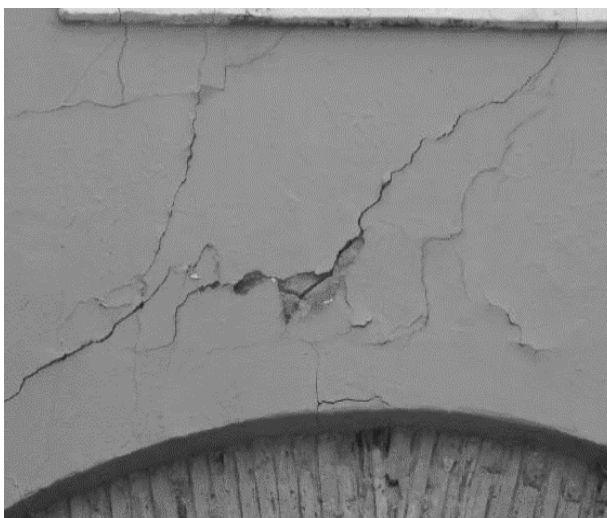
Outras trincas observadas no restante do imóvel são decorrentes das movimentações naturais das paredes e também devida à resistência e traço da argamassa de revestimento que apresenta rigidez elevada frente ao maciço da parede.

Figura 4 – Trincas acima dos arcos do claustro  
Fonte: Wadson Carvalho (2017)

- Retirada das argamassas de revestimento ao longo de toda a fratura, de forma manual, cerca de quarenta e cinco centímetros para cada lado da mesma, em ambas as faces da parede;

- Abertura na parede para colocação das lajes de pedra granilítica será feita de cavidades perpendiculares às trincas com dimensões de 0,25m de profundidade, 0,10m de altura e 42cm de comprimento para cada lado da trinca utilizando cinzel;

- Limpeza da trinca/fratura com o uso de aspirador, seguida de lavagem com água corrente abundante;
- Grampeamento das pedras fraturadas com o uso de lajes de pedra granilítica ao longo e perpendicular às trincas, com largura correspondente a 1/3 da espessura da parede (aproximadamente 0,23m), passando por cada lado da trinca a extensão de 0,30m a 0,40m, a cada 1,50m de altura, por ambas as faces da parede, alternadamente, de forma que resulte em um travamento a cada 0,75m;

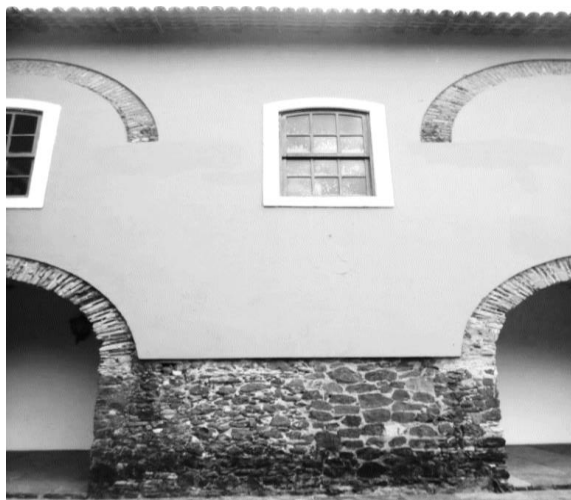
Figura 5 – Efeito de capilaridade  
Fonte: Arquivos IPHAN (2017)

Segundo Verçoza (1991), a umidade não é apenas uma causa de manifestações patológicas, ela age também como um meio necessário para que grande parte das patologias em construções, ocorra. Ela é o fator essencial para o aparecimento de eflorescências, ferrugens, mofo, bolores, perda de pinturas, de rebocos e até a causa de acidentes estruturais, como se pode verificar nas instalações do Convento das Mercês.

Com base nos dados coletados durante a inspeção técnica do arcabouço estrutural da face do claustro voltada para Rua da Estrela, composta por sete (07) pilares em pedras argamassadas e alvenarias sobre eles, verificamos que as anomalias constatadas podem ser atribuídas às prováveis causas geradoras: as manchas de infiltração / umidade verificadas em faces laterais de paredes são decorrentes de infiltrações d'água devido à exposição, oriundas de chuvas, vazamentos e ascensão por capilaridade.

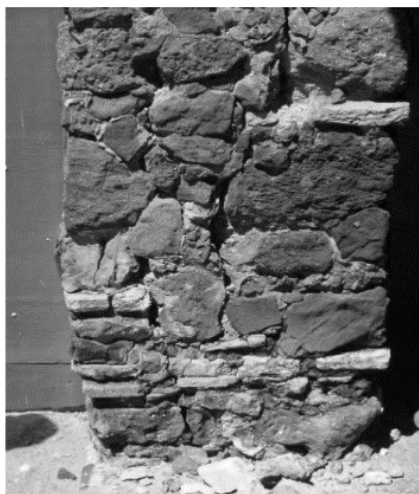
A desagregação e perda de material das paredes argamassadas em sua região próxima ao nível do terreno, se dá por consequência da ação das intempéries (chuvas) e águas de lavagem sob a mesma. Devido a retirada da camada de argamassa que atuava como proteção para a mesma, as ações de lavagem e secagem intermitentes, geram sua desagregação. Constata-se no local que a desagregação já gera significativa e apresentava perda de material (pedras e argamassas) e em alguns pontos a soltura e dismantelamento quase que completo do conjunto.

Figura 6 - Pilares com perda de pedras lamelares e argila siltosa

- Limpeza da região desagregada manualmente e com o uso de aspirador, retirando pedras soltas e restos de argamassa;
- Limpeza do pilar com água de forma a eliminar eventuais substâncias solúveis (gesso), ou outras substâncias insolúveis. A lavagem deve ser efetuada com água corrente;

- A aplicação da argamassa de cal hidratada na região afetada com as pedras deve ser feita com o maciço ainda úmido, logo após a lavagem, para evitar que as pedras secas absorvam a água da argamassa alterando o fator água/cal da mesma;

- Recomposição da região afetada com novas pedras (do mesmo tipo) e argamassa de cal hidratada e areia média ou fina lavada sem a presença de sais ou matéria orgânica compatível, sendo também executado novo embrechamento com uso de escassilhos, tal como descrito nos procedimentos construtivos;

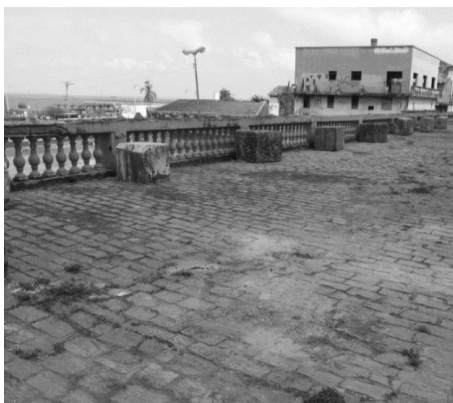
Deslocamento do muro de contenção ao fundo da edificação devido perda de estabilidade do mesmo através das ações das intempéries (acúmulo de água no subsolo) e acomodações do maciço de solo após períodos de secagem-lavagem do mesmo como também acomodações do próprio muro.

Figura 7 - Recalque no piso externo  
Fonte: Arquivos IPHAN (2017)

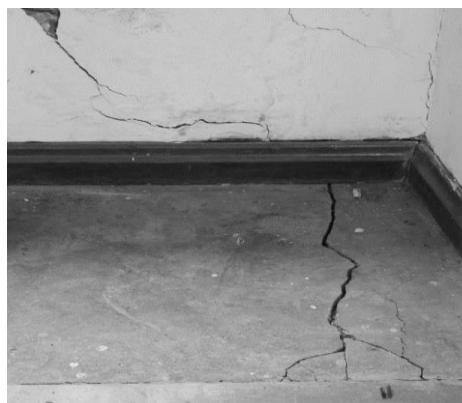
Figura 8 - Pavimento superior  
Fonte: Arquivos IPHAN (2017)

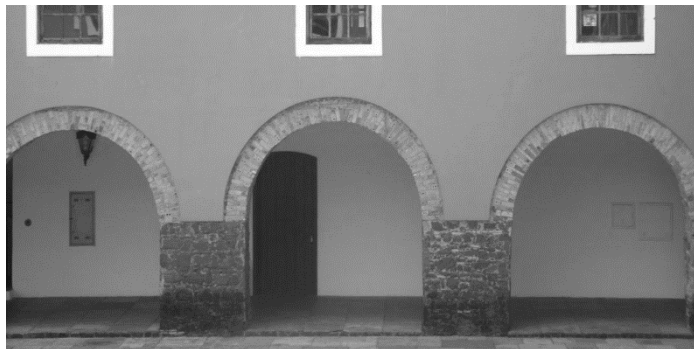
Figura 11 - Vista dos pilares úmidos após a ação das chuvas (capilaridade)  
Fonte: Arquivos IPHAN (2017).

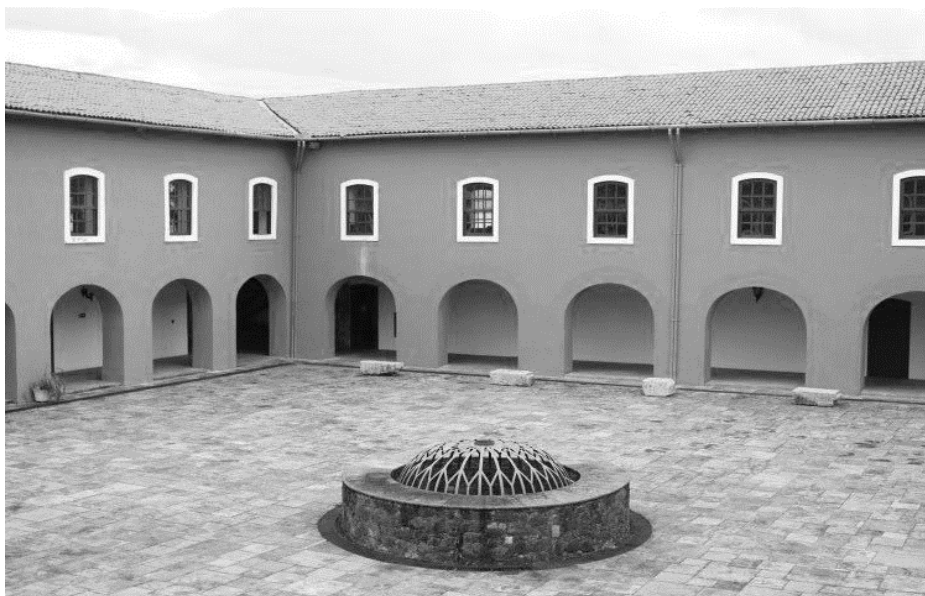
Figura 12 - Vista do claustro após terapias corretivas de recuperação  
Fonte: O autor (2022).

Nos pilares, detectou-se facilmente paredes com vãos em seu interior, problema este contornado com o auxílio de tubos metálicos de injeção de 'calda' ou 'grout'. Após este procedimento, foi utilizada a técnica de encamisamento para contenção de perda de argamassa de argila siltosa e pedras lamelares, com chapas de aço A36 de 5/16" para reforço estrutural dos pilares gravemente deteriorados por intempéries, águas de lavagem e reverberação. Este método foi escolhido por não agredir as instalações históricas tombadas pelo Instituto do Patrimônio Histórico e Artístico Nacional (IPHAN).
