Congresso Brasileiro de Patologia das Construções

## INSPEÇÃO PREDIAL EM EDIFICAÇÃO DE SAPUCAIA DO SUL – IDENTIFICAÇÃO DOS DANOS

Neste artigo, conta-se com a análise de duas edificações públicas sito na cidade de Sapucaia do Sul/RS, construídas em 2004, sendo uma delas o abrigo da Câmara de Vereadores da cidade e a outra a Secretaria do Trabalho, Cidadania e Economia Solidária. Foi possível verificar e analisar na inspeção visual os prejuízos causados nas construções devido a fissuras e a umidade, e por fim, verificar as possíveis causas da deterioração do imóvel.

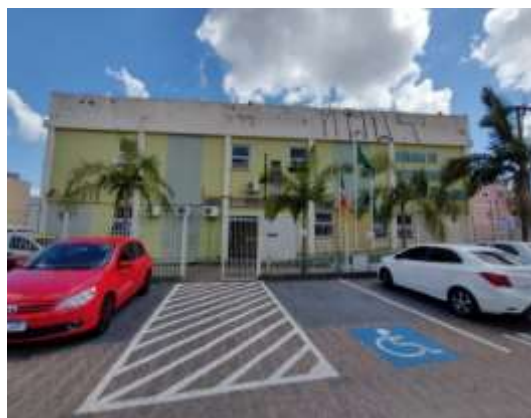
Foto 1. (a) Fachada antiga, fonte: Jornal VS e (b) Fachada atual, fonte: dos autores

O primeiro objeto de estudo, prédio localizado na região central da cidade, com intensa circulação. Sendo construído em concreto armado e alvenaria de vedação possuindo dois pavimentos, que estão os gabinetes dos vereadores e a parte de plenário que conta com pé direito duplo. A foto a seguir (Foto 1a), mostra o prédio da Câmara de Vereadores após a finalização da construção. A edificação sofreu algumas modificações em sua fachada, devido a conserto de tubulação de incêndio, conforme apresentada abaixo Foto 1b

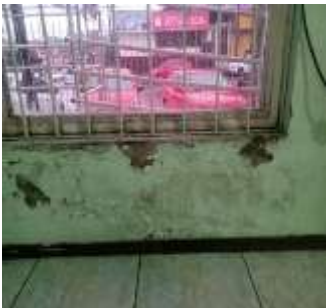
| DANOS PERCEBIDOS NA EDIFICAÇÃO A- CÂMARA DE VEREADORES | | | | | | |
|---|---|---|---|---|---|---|
| 1 | | Manifestação na janela do térreo da edificação | Umidade por infiltração. Degradação do revestimento e da pintura. Manchas em todo comprimento | Insalubridade aos usuários, deterioração elevada da edificação, desperdício de recursos naturais | Evolução em médio prazo | Deterioração gradual do revestimento e deslocamento, proliferação de fungos e bactérias |

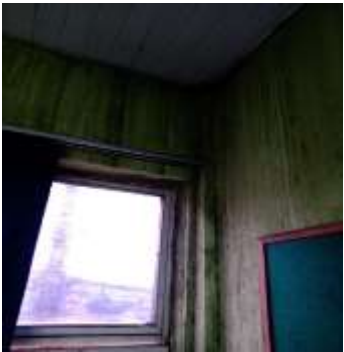
| DANOS PERCEBIDOS NA EDIFICAÇÃO A- CÂMARA DE VEREADORES | | | | | | |
|---|---|---|---|---|---|---|
| 2 | | Manifestação encontrada em janela no mezanino da edificação | Umidade por infiltração. Degradação do revestimento e desagregação da pintura. Manchas no comprimento | Insalubridade aos usuários, deterioração elevada da edificação, desperdício de recursos naturais | Evolução em médio prazo | Deterioração gradual do revestimento e deslocamento, proliferação de fungos e bactérias |

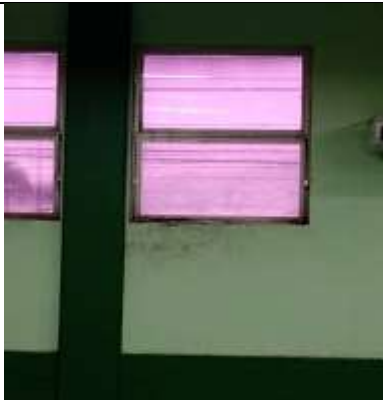
| DANOS PERCEBIDOS NA EDIFICAÇÃO A- CÂMARA DE VEREADORES | | | | | | |
|---|---|---|---|---|---|---|
| 3 | | Manifestação encontrada em janela localizada parte superior de sistema de vedação de pé direito duplo | Umidade por infiltração. Degradação das esquadrias e do revestimento. Manchas em torno da abertura | Incômodo aos usuários, degradação da edificação, uso não racional dos recursos naturais | Evolução em longo prazo | Deterioração gradual e deslocamento do revestimento e da esquadria, com perda de rendimento desta |

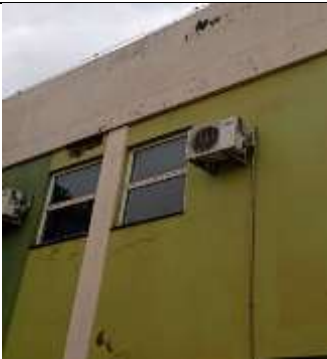
| 4 | | Manifestação encontrada na parte externa do item nº 3 | Fissuras na parte superior da edificação, no encontro de vigas e tijolos. Degradação do revestimento, deslocamento e estufamento. | Insalubridade aos usuários, deterioração elevada da edificação, desperdício de recursos naturais | Evolução em médio prazo | Deterioração gradual do revestimento e deslocamento. Aumento de umidade interna devido a fissuras |

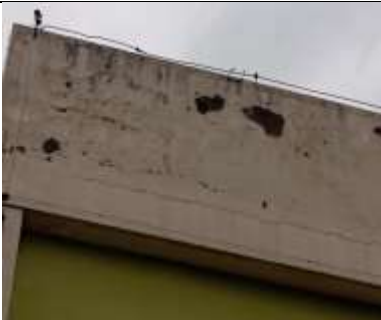
| 4 | | Manifestação encontrada na parte externa do item nº 3 | Fissuras na parte superior da edificação, no encontro de vigas e tijolos. Degradação do revestimento, deslocamento e estufamento. | Insalubridade aos usuários, deterioração elevada da edificação, desperdício de recursos naturais | Evolução em médio prazo | Deterioração gradual do revestimento e deslocamento. Aumento de umidade interna devido a fissuras |
|---|---|---|---|---|---|---|
| 5 | | Manifestação encontrada na platibanda | Fissuras em todo comprimento do encontro entre o concreto e tijolos; infiltração por umidade e degradação do revestimento | Insalubridade aos usuários, deterioração elevada da edificação, desperdício de recursos naturais | Evolução em médio prazo | Aumento de penetração de água devido a fissuras e deterioração gradual do revestimento e deslocamento |

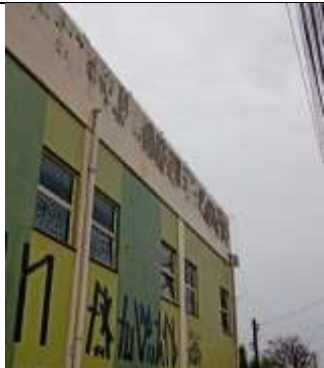
| 4 | | Manifestação encontrada na parte externa do item nº 3 | Fissuras na parte superior da edificação, no encontro de vigas e tijolos. Degradação do revestimento, deslocamento e estufamento. | Insalubridade aos usuários, deterioração elevada da edificação, desperdício de recursos naturais | Evolução em médio prazo | Deterioração gradual do revestimento e deslocamento. Aumento de umidade interna devido a fissuras |
|---|---|---|---|---|---|---|
| 6 | | Manifestação encontrada na platibanda | Umidade por infiltração. Degradação do revestimento e pintura. | Incômodo aos usuários, degradação da edificação, uso não racional dos recursos naturais | Evolução em longo prazo | Deterioração gradual do revestimento e deslocamento |

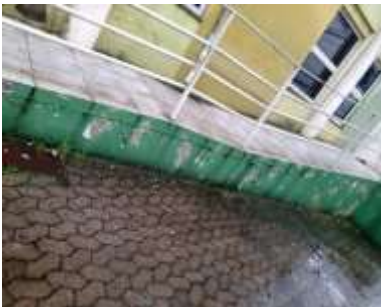
| 4 | | Manifestação encontrada na parte externa do item nº 3 | Fissuras na parte superior da edificação, no encontro de vigas e tijolos. Degradação do revestimento, deslocamento e estufamento. | Insalubridade aos usuários, deterioração elevada da edificação, desperdício de recursos naturais | Evolução em médio prazo | Deterioração gradual do revestimento e deslocamento. Aumento de umidade interna devido a fissuras |
|---|---|---|---|---|---|---|
| 7 | | Manifestação encontrada na rampa de acesso à edificação | Fissuras em toda extensão horizontal da rampa e | Insalubridade aos usuários, deterioração elevada da edificação, desperdício de recursos naturais | Evolução em médio prazo | Deterioração gradual do revestimento e deslocamento; aumento de penetração de água por fissuras |

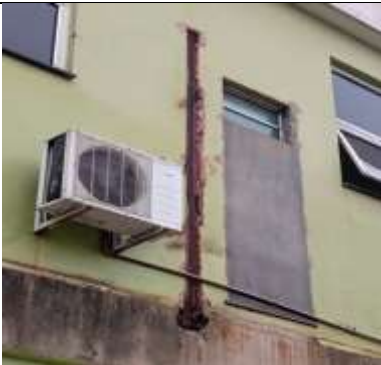
| 8 | | Manifestação encontrada na fachada frontal da edificação, onde foi realizada abertura para conserto de tubulação de incêndio | Corrosão aparente de material, abertura de forma irregular na alvenaria | Risco de ferimentos aos usuários, avaria não recuperável na edificação, contaminação localizada | Evolução em curto prazo | Deterioração da alvenaria no entorno de material metálico, visivelmente deteriorado podendo contaminar estrutura |

A fim de comparação, o ponto com maior problema seria a abertura de alvenaria na parte frontal da Câmara de Vereadores para conserto de tubulação de incêndio, como mostrado no item 8 e 9, possui corrosão nos elementos metálicos aparente e passível contaminação de elementos estruturais, sendo que a parte posterior desse elemento atingiu viga estrutural. A mudança da fachada anterior e atual comparadas, verificou a mudança do layout da fachada com a retirada de um elemento que ocasionou em degradação na viga, que pode ocasionar danos estruturais à edificação.

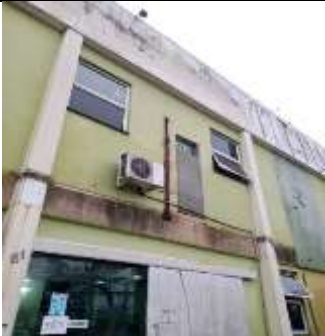
| 9 | | Manifestação encontrada em viga e pilares de fachada | Manchas por umidade na viga e manchas, possivelmente proveniente de corrosão, nos pilares | Risco de ferimentos aos usuários, avaria não recuperável na edificação, contaminação localizada | Evolução em curto prazo | Penetração de umidade na estrutura de concreto armado, desagregação do material |

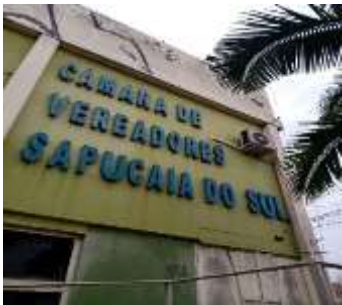
| 10 | | Manifestação encontrada em toda fachada | Umidade por infiltração. Degradação do revestimento, manchas na pintura e desagregação da pintura. | Incômodo aos usuários, degradação da edificação, uso não racional dos recursos naturais | Evolução em longo prazo | Deterioração gradual do revestimento e deslocamento |

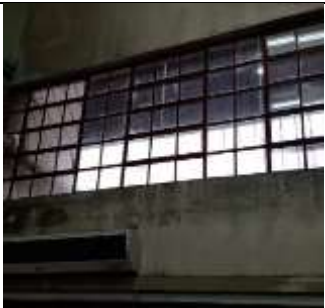
| 12 | | Manifestação encontrada em torno da janela frontal | Umidade por infiltração. Degradação do revestimento e desagregação da pintura. Manchas no entorno da abertura | Insalubridade aos usuários, deterioração elevada da edificação, desperdício de recursos naturais | Evolução em médio prazo | Deterioração gradual do revestimento e da esquadria, deslocamento, proliferação de fungos e bactérias |

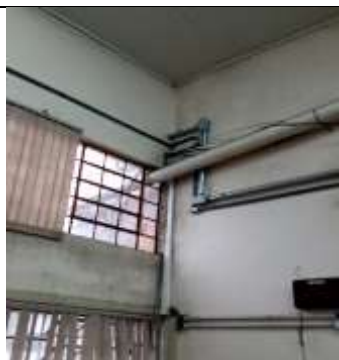
| 13 | | Manifestação encontrada no interior da fachada frontal | Umidade por infiltração, degradação do revestimento argamassado e manchas na pintura | Incômodo aos usuários, degradação da edificação, uso não racional dos recursos naturais | Evolução em médio prazo | Deterioração gradual do revestimento e deslocamento, machas e proliferação de fungos e bactérias |
|---|---|---|---|---|---|---|
| 14 | | Manifestação encontrada no interior da fachada frontal | Umidade por infiltração, degradação do revestimento argamassado e manchas na pintura | Incômodo aos usuários, degradação da edificação, uso não racional dos recursos naturais | Evolução em médio prazo | Deterioração gradual do revestimento e deslocamento, machas e proliferação de fungos e bactérias |

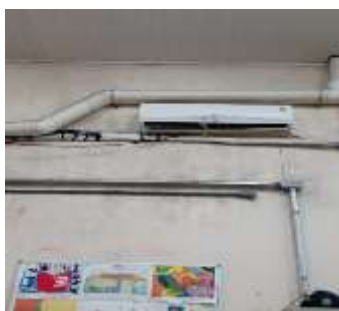
| 13 | | Manifestação encontrada no interior da fachada frontal | Umidade por infiltração, degradação do revestimento argamassado e manchas na pintura | Incômodo aos usuários, degradação da edificação, uso não racional dos recursos naturais | Evolução em médio prazo | Deterioração gradual do revestimento e deslocamento, machas e proliferação de fungos e bactérias |
|---|---|---|---|---|---|---|
| 15 | | Manifestação encontrada na parede lateral de pé direito duplo | Umidade por infiltração, degradação do revestimento argamassado e manchas de bolor na pintura | Incômodo aos usuários, degradação da edificação, uso não racional dos recursos naturais | Evolução em médio prazo | Deterioração gradual do revestimento e deslocamento, machas e proliferação de fungos e bactérias |

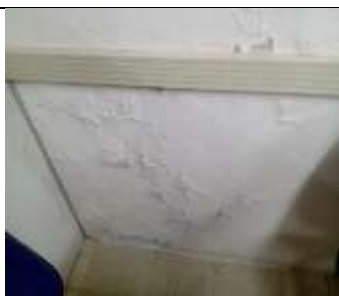
| 13 | | Manifestação encontrada no interior da fachada frontal | Umidade por infiltração, degradação do revestimento argamassado e manchas na pintura | Incômodo aos usuários, degradação da edificação, uso não racional dos recursos naturais | Evolução em médio prazo | Deterioração gradual do revestimento e deslocamento, machas e proliferação de fungos e bactérias |
|---|---|---|---|---|---|---|
| 16 | | Manifestação encontrada na parede lateral do mezanino | Umidade por infiltração, degradação do revestimento argamassado e estufamento de pintura | Incômodo aos usuários, degradação da edificação, uso não racional dos recursos naturais | Evolução em médio prazo | Deterioração gradual do revestimento argamassado e pintura |
