Congresso Brasileiro de Patologia das Construções

## INSPEÇÃO PREDIAL DE UM RESIDENCIAL MULTIFAMILIAR SITUADO EM NOVO HAMBURGO

Rodrigo Zink<sup>1</sup>; Fernanda Pacheco<sup>2</sup>; Hinoel Zamis Ehrenbring<sup>2\*</sup>; Roberto Christ<sup>3</sup>

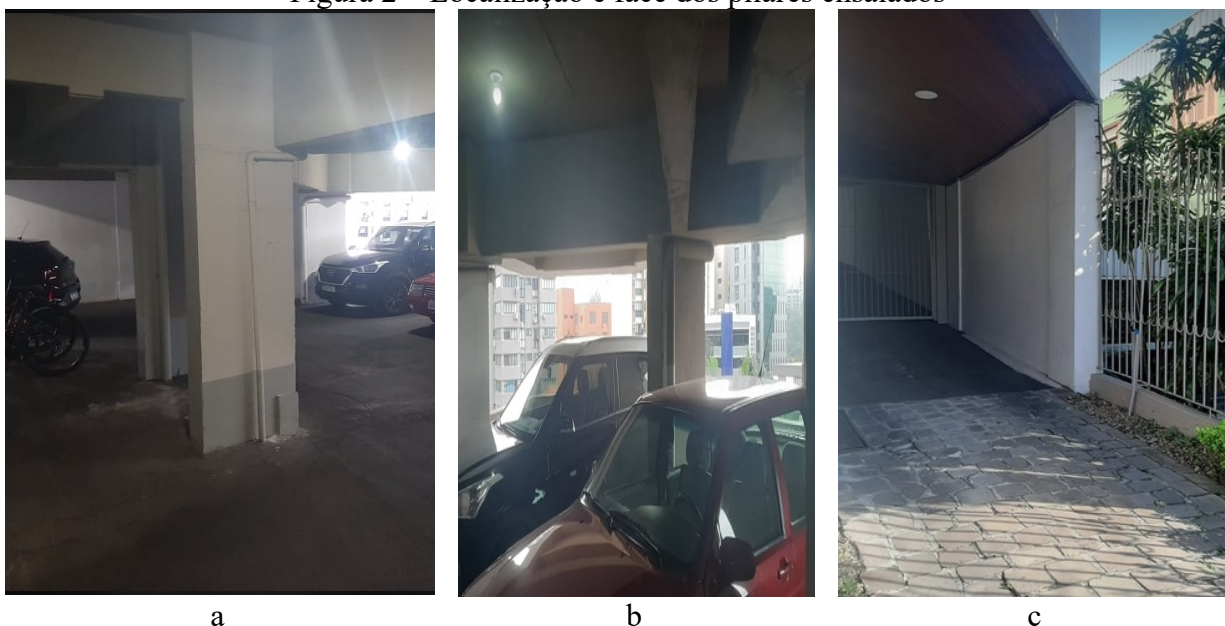
Figura 2 – Localização e face dos pilares ensaiados

Legenda: a) Localização pilar 1, situado no 3º andar de garagem. b) Localização pilar 2, situado no 3º de garagem c) Localização pilar 3, situado no pav. Térreo, na entrada para garagem.

Logo, de acordo com a Tabela 3, verificou-se que todo o cobrimento dos 3 pilares ensaiados está carbonatado, ou seja, a armadura desses pilares está despassivada já com a idade de 24 anos. Alves (2019) em seu estudo experimental também ensaiou pilares e verificou que o concreto das camadas de cobrimento estavam carbonatados. Conforme a referida autora, com estes resultados não é possível aplicar o modelo matemático de previsão de vida útil dessa estrutura.

Apesar de visualmente todos os 3 pilares estarem sem falhas de concretagem, conforme a Figura 2, e estando os pilares de acordo com a NBR 6118 em relação ao seu cobrimento, estes parâmetros não foram suficientes para se obter resultados positivos neste ensaio. Cascudo e Carasek (2011), já citavam que há mais de um fator que influencia na profundidade e velocidade de carbonatação, entre eles o da porosidade do concreto, que está relacionada a resistência do concreto, e que por falta de projeto não é conhecida.

O fato de todos os pilares estarem localizados em uma garagem e com face com grande exposição ao CO<sub>2</sub> pode ter contribuído também para este resultado negativo. Neste caso, recomenda-se uma

maior investigação, contando com a extração de testemunhos, averiguando se houve dano ao aço e se há necessidade de reforço dos pilares de concreto armado de todos os pavimentos da garagem.

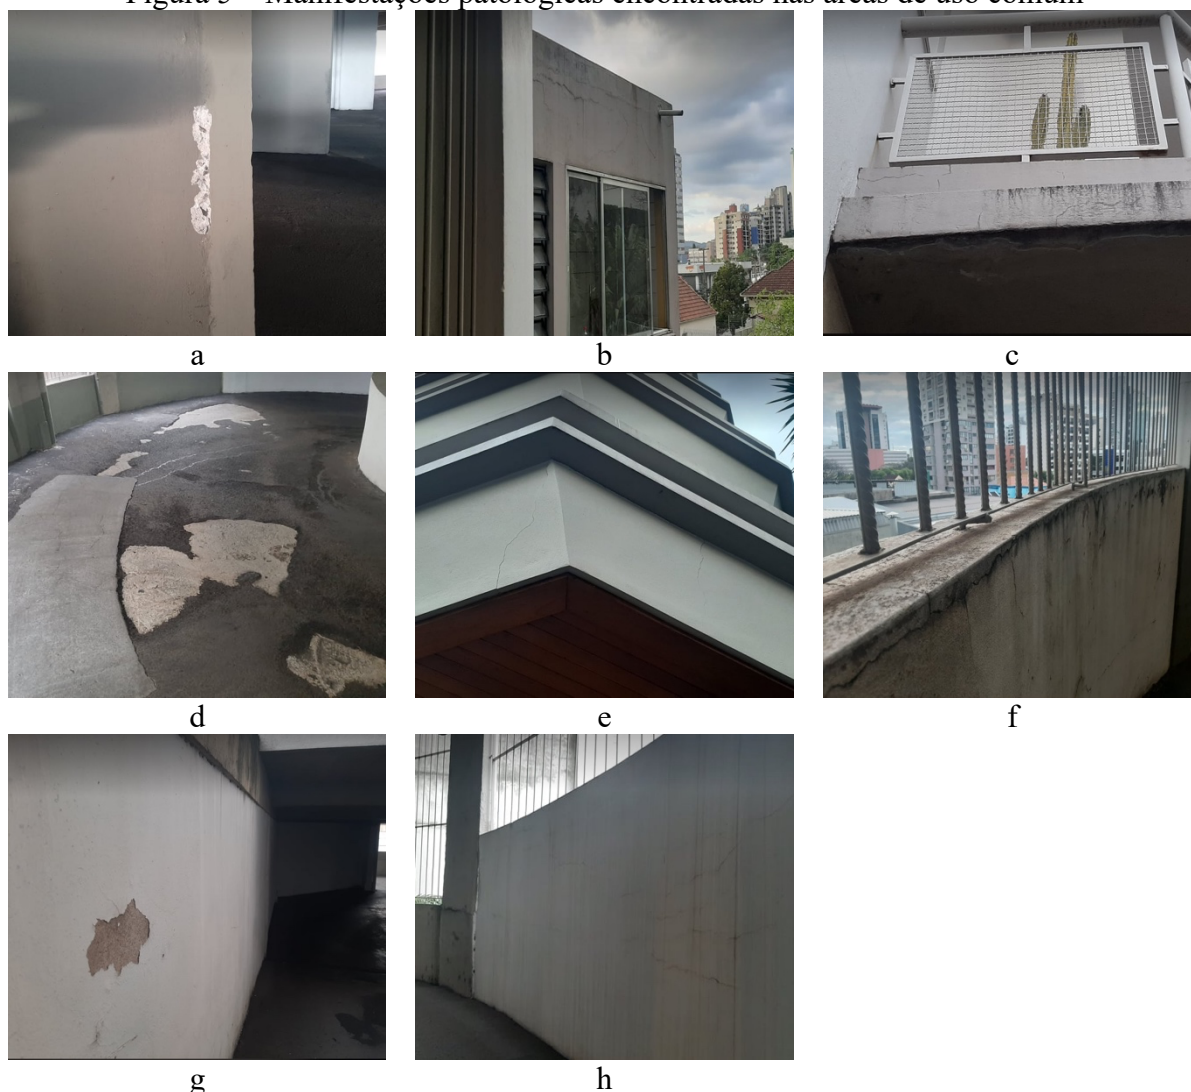
Figura 5 – Manifestações patológicas encontradas nas áreas de uso comum

Legenda: a) Desgaste no pilar do 4º pav. b) Fissura horizontal entre elementos da cobertura da fachada (4º pav) c) Fissuras verticais e horizontais no revestimento externo da base da sacada d) Desgaste superficial do piso da garagem (3º pav) e) Fissuras verticais inclinadas no revestimento externo no trecho em balanço do (2º pav) f) Fungos no revestimento externo da garagem do 4º andar g) saponificação da pintura da parede lateral da garagem do 4º pav. h) Fissuras horizontais na parede lateral da garagem do 4º pav.

| Item | Gravidade | Urgência | Tendência | GUT | Origem |
|---|---|---|---|---|---|
| Desgaste superficial no pilar do 4º andar da garagem (Figura 5a) | 1 | 2 | 2 | 4 | Uso |
| Fissura horizontal entre elementos da cobertura da fachada situado no 4º pav. (Figura 5b) | 2 | 2 | 2 | 8 | Projeto |
| Fissuras verticais e horizontais no revestimento externo da base da sacada do apartamento (Figura 5c) | 1 | 1 | 1 | 1 | Projeto |
| Desgaste superficial do piso da garagem do 4º andar (Figura 5d) | 2 | 1 | 2 | 4 | Uso |
| Fissuras verticais inclinadas no revestimento externo no trecho em balanço do 2º andar da garagem (Figura 5e) | 3 | 2 | 2 | 12 | Projeto |
| Fissuras e fungos no revestimento externo da garagem do 4º andar (Figura 5f) | 1 | 1 | 2 | 2 | Projeto |
| Saponificação da pintura da parede lateral da garagem do 4º pav. (Figura 5g) | 1 | 1 | 1 | 1 | Execução |
| Fissuras horizontais na parede lateral da garagem do 4º pav. (Figura 5h) | 1 | 1 | 1 | 1 | Execução |

O item de despassivação das armaduras pela frente de carbonatação não foi incluído na matriz GUT, pois já foi relatada sua urgência. De acordo com a matriz GUT realizada (ver Tabela 4), a maior urgência de reparo das manifestações encontradas nas áreas de uso comum do edifício é o item de “Fissuras verticais inclinadas no revestimento externo no trecho em balanço do 2º andar da garagem”, pontuada com 12. Os outros 7 danos vistos obtiveram pontuações menores que 10, numa escala que vai de 1 a 125.

Classificando os danos conforme o grau de urgência da NBR 16747 (ABNT, 2020) têm-se que apenas o item da Figura ‘5e’ pode ser considerado como prioridade 2, todas as outras são classificadas como prioridade 1.

Avaliando as condições do empreendimento de uma forma geral, é possível afirmar que o mesmo não necessita de execuções de reparos com grande urgência, contudo deve ser realizado a curto prazo (1 a 3 anos) uma manutenção do sistema de pintura das fachadas, visto que das 8 manifestações patológicas apontadas, 6 são referentes ao revestimento externo, ou seja, 75%. Ressalta-se que caso fosse realizado uma manutenção das fachadas para os itens das Figuras 5b e 7e, seria necessário realizar a retirada do revestimento danificado existente e posterior correto reparo.

Avaliando de maneira geral, o condomínio Skorpius necessita de uma manutenção do sistema de pintura da fachada e de alguns reparos pontuais como no piso da garagem e no pilar com desgaste superficial, contudo apresenta resultados não satisfatórios com relação a durabilidade dos seus pilares da garagem e recomenda-se um reforço dos mesmos, visto que os mesmo estão com seus cobrimentos carbonatados, apesar de seu cobrimento estar conforme as normas.
