Congresso Brasileiro de Patologia das Construções

## MANIFESTAÇÕES PATOLÓGICAS RELACIONADAS AO SISTEMA DE CLIMATIZAÇÃO: UM ESTUDO DE CASO NO CETEC/UFRB

Ícaro Bispo dos Santos<sup>1</sup>, Janaína Santos de Souza<sup>2</sup>; José Alan Gonçalves Teixeira<sup>3\*</sup>, Keilla Maiana de Jesus Santos<sup>4</sup> e Fernanda Nepomuceno Costa<sup>5</sup>

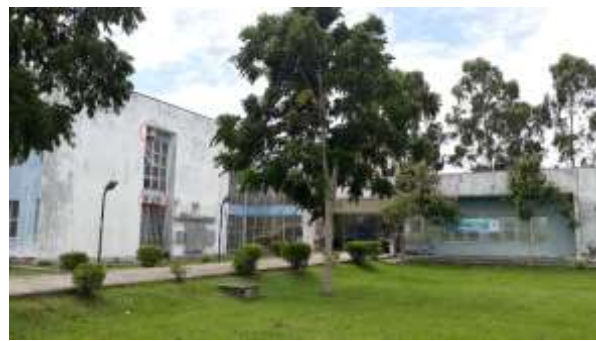
É possível observar na fachada principal da edificação (Figura 2) que ainda não haviam equipamentos de climatização instalados na sua inauguração, enquanto a visualização da edificação através das Figuras 3 e 4 percebe-se a presença de aparelhos voltados ao sistema de refrigeração. Também, nessas imagens, é possível verificar a existências de tubulações para drenagem das águas e modificações na edificação para adaptação dos sistemas de refrigeração na edificação para adaptação do sistema.

Figura 3 - Fachada principal da sede do CETEC nos dias atuais (2022).

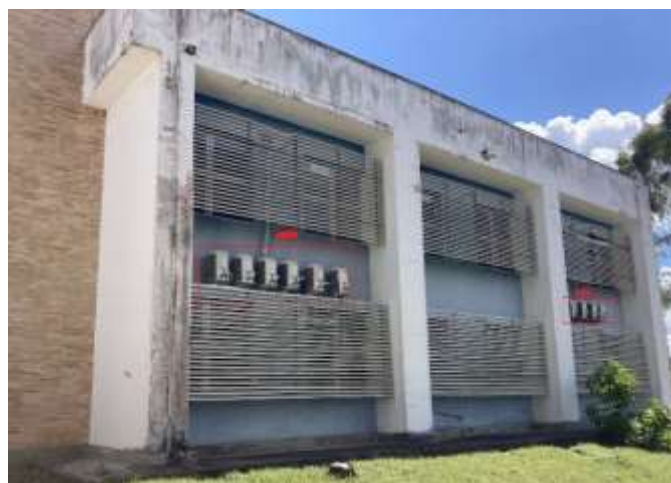
Figura 4 - Fachada posterior da sede do CETEC com unidades condensadoras do sistema de refrigeração (2022).

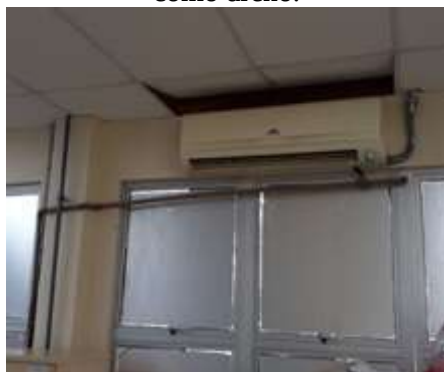
Na Figura 5 observa-se que, além de possuir tubulação de PVC exposta do ar condicionado o forro foi deslocado para possibilitar a distância mínima recomendada entre o forro e o aparelho de ar condicionado. Tal ação provocou um afastamento que resultou em pequenas fissuras na vedação e no forro. Além disso, percebe-se pela imagem que a tubulação passa na frente da esquadria da edificação, resultando num problema funcional da janela e na desvalorização estética do ambiente.

Figura 5 - Tubo de PVC aparente sendo utilizado como dreno.

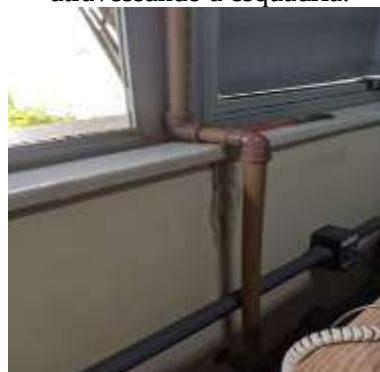
Figura 6 - Tubulação de PVC aparente, atravessando a esquadria.

Através da Figura 6 pode-se verificar que falhas nas conexões da tubulação resultaram em vazamento na parede e, conseqüentemente, manchamento da pintura, além de ter gerado mofo na

parede, resultando numa região insalubre. Em adição, a Figura 7 ilustra como o dreno improvisado acarretou no manchamento da parede devido à infiltração de água.

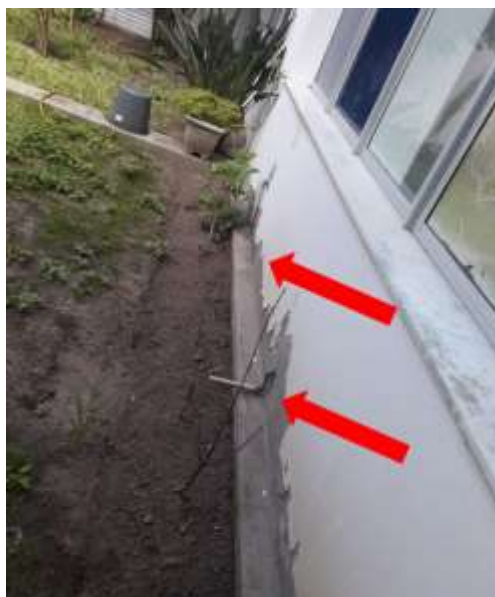
Figura 7 - Tubo de PVC usado como dreno, atravessando a parede ao lado externo da edificação.

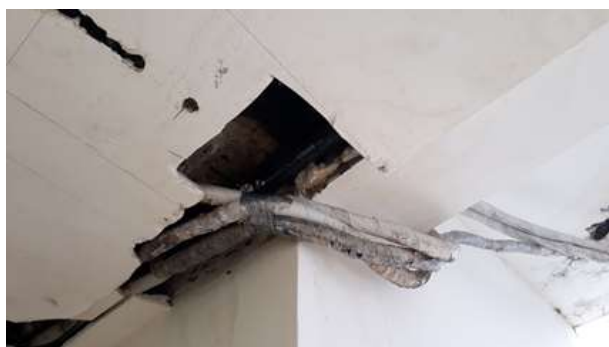
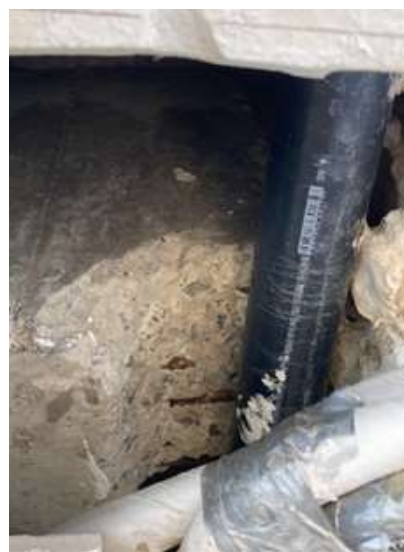
Pode-se observar, também, que em diversos ambientes do prédio analisado a passagem da tubulação do ar condicionado através do forro e até mesmo atravessando vigas de concreto armado, o que gerou mais manifestações, como manchas, mofo e fissuras. Foi possível identificar através da Figura 8A que devido a tubulação exposta do ar condicionado passando pela abertura feita no forro e furo na viga estrutural, resultou-se em aparecimento de fissuras e manchas nas paredes. Em mais detalhes, na Figura 8B, ilustra-se o furo na viga com ferragem exposta, resultando em corrosão da armadura da peça estrutural. Na Figura 9, além de fissuras no sistema de vedação vertical também há existência de descascamento da pintura.

Figura 8 - Passagem da tubulação danificando o forro e passando pela viga (A) e detalhe da passagem da tubulação perfurando a viga (B).

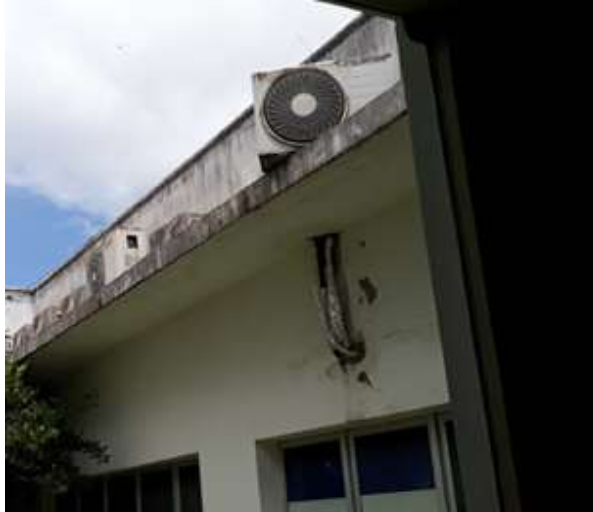
Figura 9 - Passagem de tubulação sob laje.

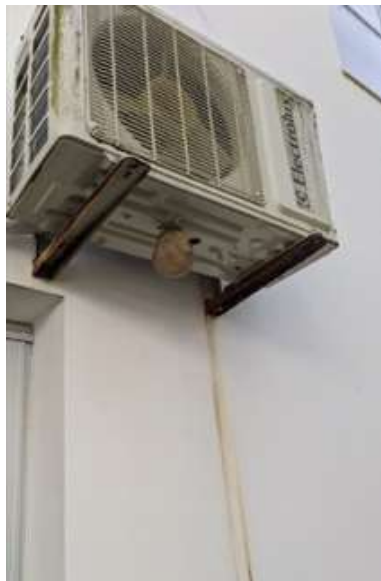
Figura 10 – Unidade condensadora no jardim do CETEC/UFRB.

A Figura 10 mostra o ar condicionado sem proteção/cobertura, sobre um apoio metálico na parede, resultando em manchas na parede e corrosão, além da formação de um ninho de insetos na base inferior do aparelho, o que pode ser perigoso para as pessoas que têm acesso ao local.

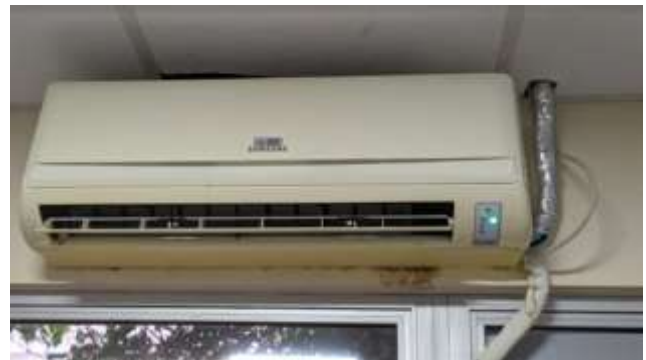
Figura 11 - Sala da Coordenação do curso de Engenharia Civil.

Nota-se que na Figura 11 existem manchas na parede decorrentes de infiltração ocasionada pelo ar condicionado e geração de mofo. Na Figura 12, os equipamentos estão expostos sem proteção sobre a marquise com tubulação passando pelo forro, com manifestações patológicas: corrosão sobre os apoios aparentes e fissuras. Já na Figura 13, além da corrosão aparente sobre os equipamentos, há mofos e matéria orgânica sob os mesmos. E na Figura 14, além da corrosão, há presença de ninho de passarinho, próximo a vedação.

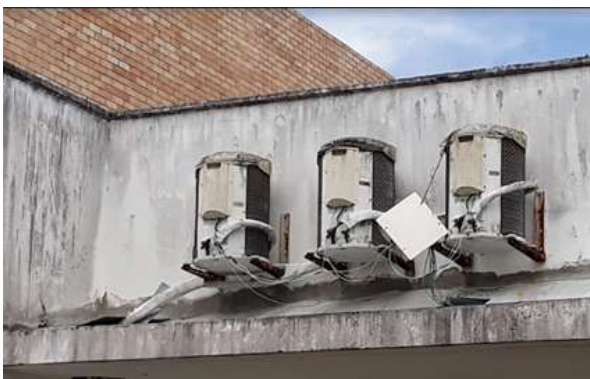
Figura 12 - Equipamentos sem proteção fixados na platibanda da edificação.

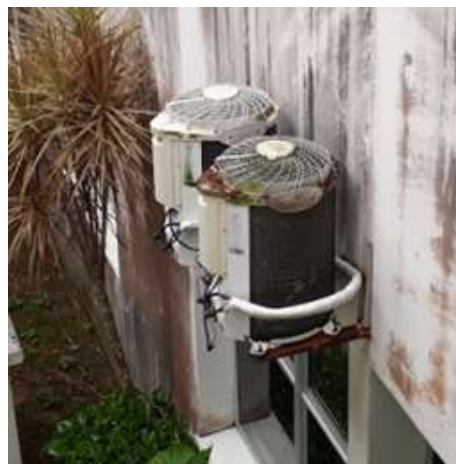
Figura 13 - Equipamentos do ar condicionado no jardim da edificação.

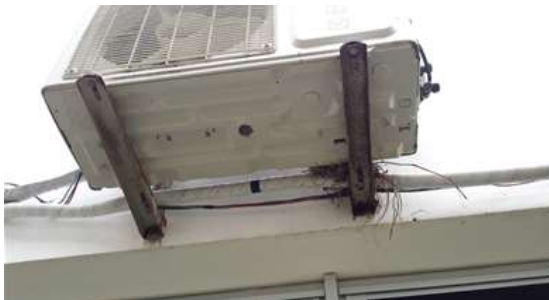
Figura 14 – Unidade condensadora com apoios fixados na parede, apresentando corrosão.

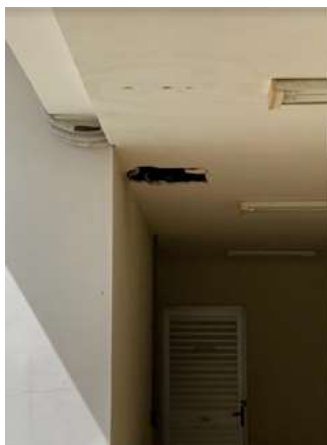
A Figura 15 apresenta uma abertura no forro de gesso para passagem da tubulação, onde foi observada a presença de pássaros, que se abrigavam no seu interior, resultando assim em depósito de matéria orgânica sobre o forro.

Figura 15 - Forro de gesso em placas danificado (com abertura proposital) no primeiro andar da edificação.

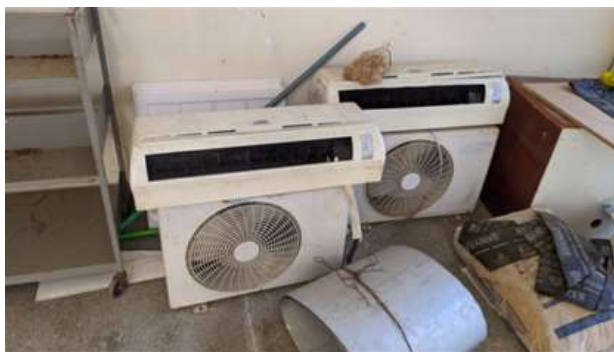
Conseguiu-se, também, obter informações sobre a realização de manutenção nos equipamentos, a qual era feita sempre que solicitada. No ambiente da recepção administrativa haviam equipamentos de refrigeração, porém, os funcionários queixavam-se do baixo desempenho e eficiência em manter o ambiente na temperatura agradável. Alguns equipamentos com defeitos estavam no prédio para serem levados ao almoxarifado da UFRB, para devolução, sendo expostos sem nenhuma proteção, como mostra na Figura 16.

Figura 16 - Equipamentos do sistema de refrigeração com defeitos e estocados no prédio público.
