Congresso Brasileiro de Patologia das Construções

## **O STREET VIEW COMO FERRAMENTA NA MANUTENÇÃO PREVENTIVA DO PATRIMÔNIO INVENTARIADO**

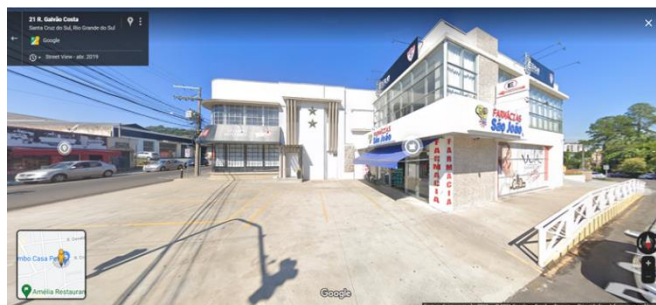
Figura 6 – Antigo Expresso Gaúcho, nº25, B.

Dentre o número de 57 patrimônios, 48 seriam passíveis de análise, contudo uma destas edificações se encontra em ruínas (nº47) e outras duas completamente descaracterizadas (nº25 [Figura 6]; nº37).

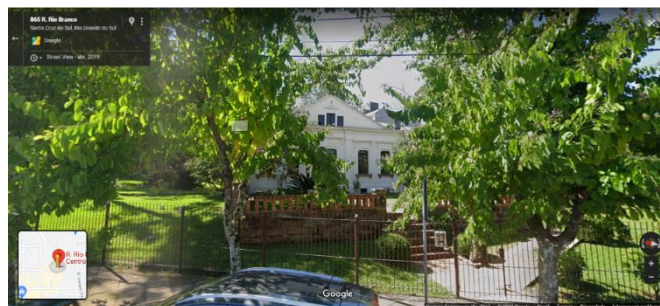
Figura 10 – Residência Textor, nº27, A.

Outras quatro edificações não eram visíveis pela câmera da ferramenta, mesmo possuindo imagens dos anos de interesse, pois se localizam dentro de lotes com empecilhos visuais e/ou distantes do alinhamento predial (nº27 [Figura 10]; nº31; nº39; nº41).

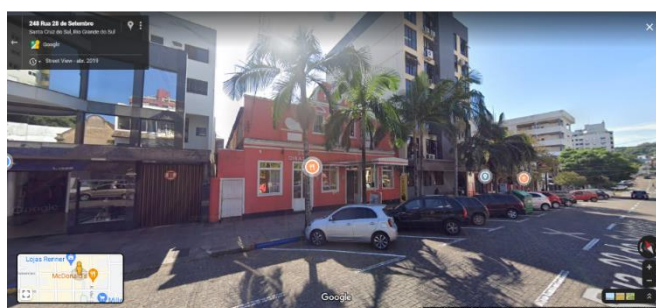
Figura 11 – Clube Ginástica, nº23, B.

Outro quesito de seleção da amostra foram obstáculos visuais como árvores e mobiliário urbano (como exemplificado na Figura 11) identificados em frente a 17 edificações nas imagens de ambos os anos. Após esta filtragem, chegou-se ao número de 12 edificações para a análise.
