Congresso Brasileiro de Patologia das Construções

## RESTAURO E CONSERVAÇÃO DE LADRILHOS HIDRÁULICOS: O CASO DO MUSEU PAULISTA

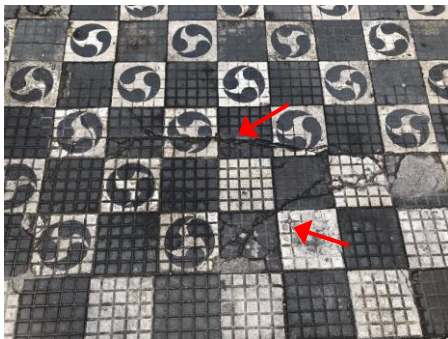
Resultado da “separação” de uma parte da outra na peça (Figuras 5 e 6), podendo ser percebidas a olho nu, essas manifestações patológicas podem ocorrer por diversos fatores:

Figura 5 - Ladrilhos hidráulicos danificados  
Calçada Bairro Liberdade-SP

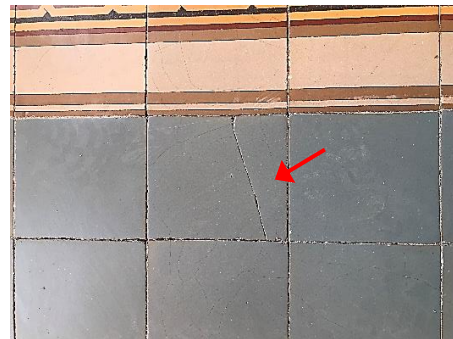
Figura 6 - Ladrilho hidráulico fissurado.  
Museu Paulista-SP

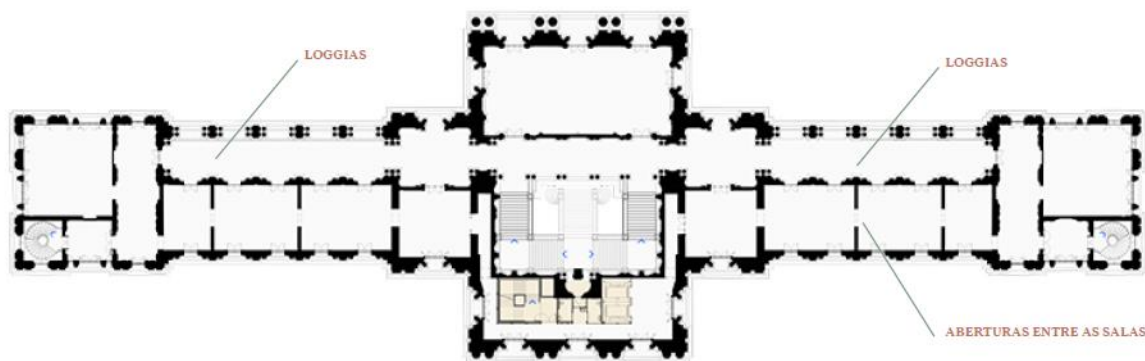
No andar superior do museu, as salas expositivas foram adaptadas, com dispositivos de segurança e combate a incêndio, além de adequações nas instalações elétricas. As *loggias* (Figura 7) desse andar sofrem com a entrada de água das chuvas, que muitas vezes chegavam a entrar inclusive nas salas expositivas. Os ladrilhos hidráulicos em cor vermelha (lisos) das *loggias* foram retirados e

Figura 7 - Planta indicando as principais intervenções no andar superior.

recompostos quase totalmente para realização de uma nova impermeabilização do piso e instalação de canaleta, para melhorar o escoamento nessa área e prevenir infiltrações. Foram instaladas tanto próximas aos ladrilhos vermelhos quanto no encontro destes com os ladrilhos decorados (Figuras 8 e 9). Além disso, na área de passagem das instalações utilizadas na modernização das salas expositivas, foram retiradas as peças em trechos do piso (Figura 10). Nesses locais, há ladrilhos decorados, formando um “tapete” e “moldura” no piso. Posteriormente, foram assentados com argamassa colante.

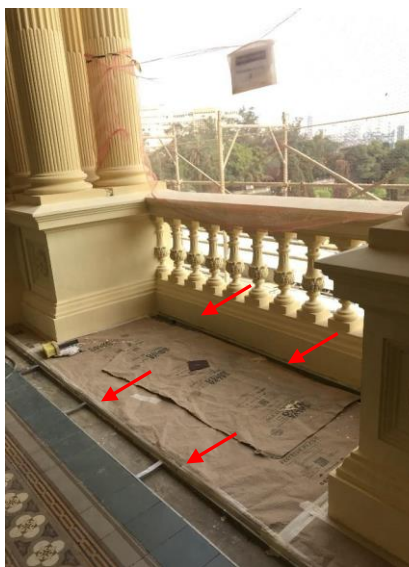
Figura 8 – Trechos com ladrilhos retirados.

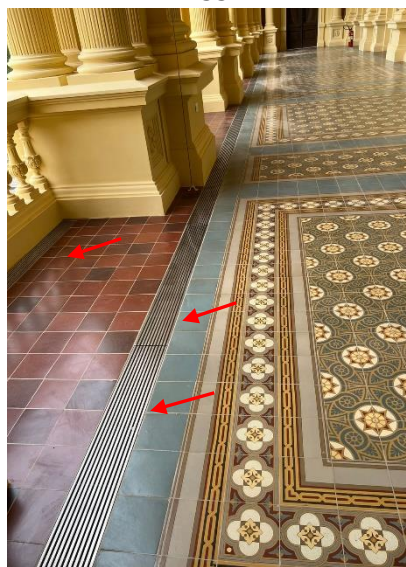
Figura 9 - Canaletas instaladas nas loggias.

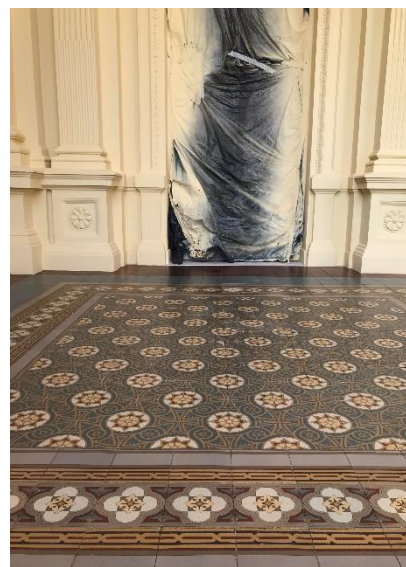
Figura 10 – Trecho do piso reassentado.

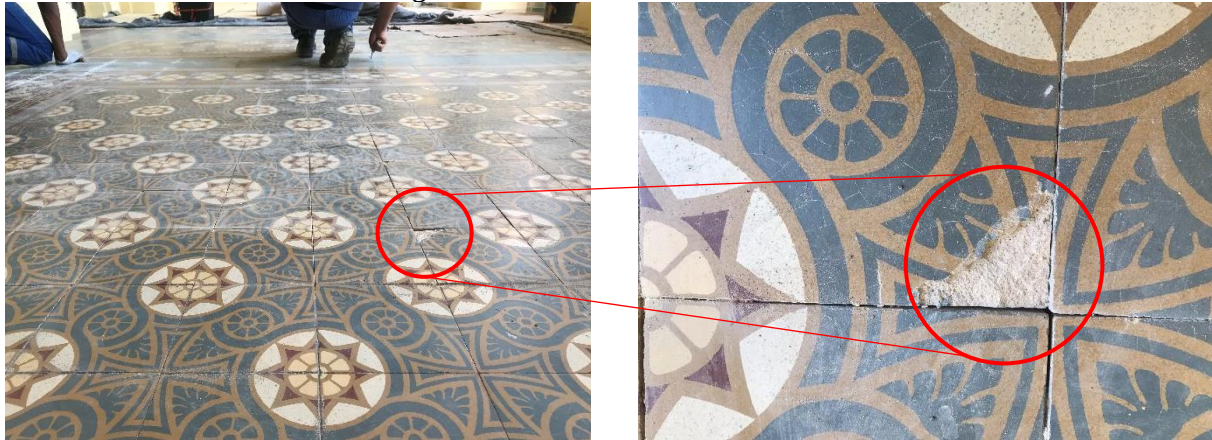
Na retirada dos ladrilhos, foram utilizadas ferramentas leves, de modo a evitar a quebra das peças. Porém, ainda assim, nessa remoção, alguns componentes foram danificados (Figuras 11 e 12), sendo necessária posterior reposição ou, quando possível, os ladrilhos quebrados foram restaurados e recompostos.

Figuras 11 e 12 – Ladrilho danificado.

No projeto em questão, priorizou-se a modernização, com intervenções consideráveis, como a retirada e posterior reassentamento das peças, com produto provavelmente diferente do original: no caso, a utilização da argamassa colante. Nesse processo, alguns ladrilhos foram danificados, sendo fragmentados por ação externa.

Em último caso, em trechos em que os ladrilhos não puderam ser recompostos, foram fabricados ladrilhos novos, para não comprometer a composição dos “tapetes” em ladrilho hidráulico. Foram

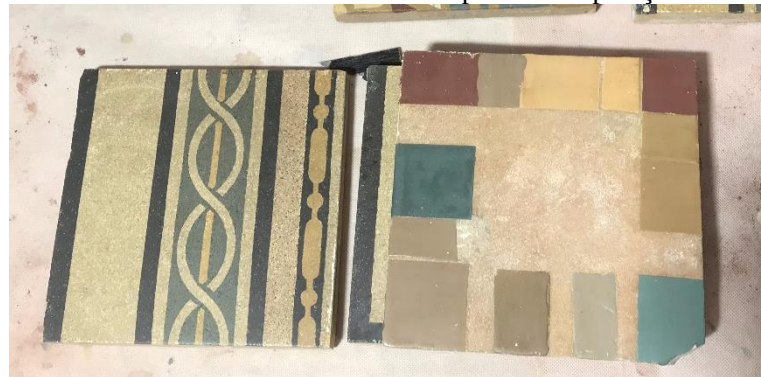
Figura 13 – Testes de uniformidade de cores para recomposição dos ladrilhos.

Na recomposição e no restauro de peças danificadas, também foram realizados testes, buscando na reintegração das peças uniformidade nas cores (Figura 13) e nos desenhos. As partes originais dos ladrilhos foram unidas com arame de cobre ou arame galvanizado (Figura 14) para unir e ancorar as partes soltas, depois foi aplicada massa plástica e o material correspondente para preenchimento do espaço. Também foram restauradas fissuras e trincas com massa plástica e rejunte acrílico pigmentado (Figura 15), de acordo com a cor respectiva ao ladrilho original. Quando havia lacunas na camada decorada da peça (Figura 16), estas também passavam por intervenção restaurativa, englobando a limpeza, nivelamento e reintegração cromática com rejunte acrílico pigmentado, de modo a uniformizar toda a superfície decorada das peças. Primeiro foi realizada a limpeza e lixamento, para retirada das camadas de resinas anteriormente aplicadas. Em alguns casos, também se utilizou bisturis. No processo de acabamento do restauro das peças, observou-se a utilização de brunidor (ferramenta que se usa para brunir, polir, alisar). Todo esse processo foi realizado na oficina dos restauradores implantada no próprio canteiro de obras e, em alguns trechos de piso, quando não havia necessidade de retirada das peças, era realizado diretamente nos ambientes do Museu Paulista.

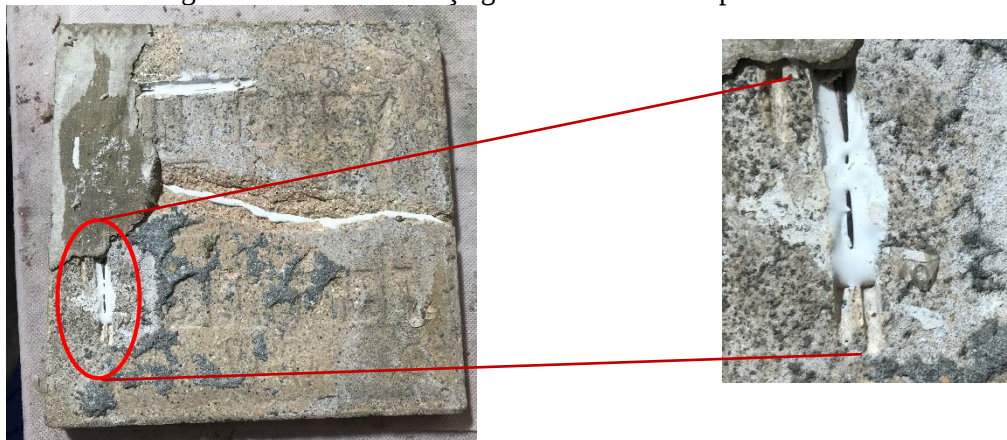
Figura 14 – Arames de aço galvanizado unindo partes dos ladrilhos.

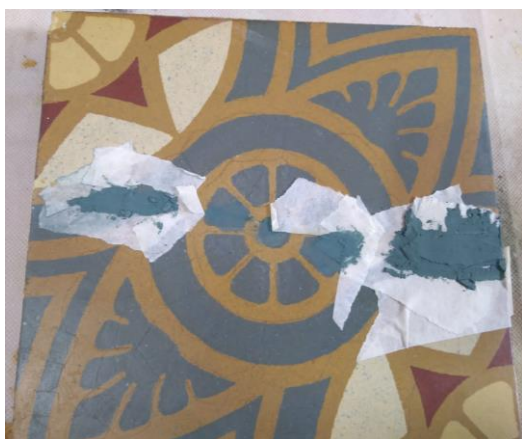
Figura 15 – Fissuras do ladrilho preenchida com rejunte acrílico pigmentado.

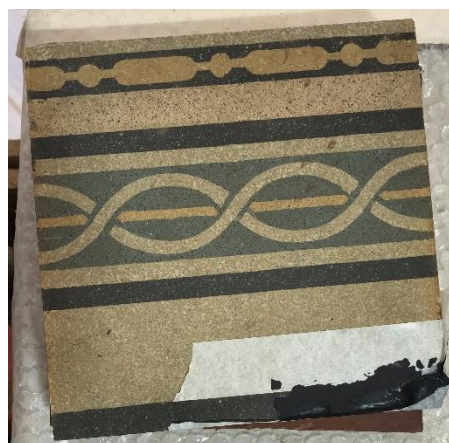
Figura 16 – Lacuna do ladrilho preenchida com rejunte acrílico preto.
