Congresso Brasileiro de Patologia das Construções

## **MAPEAMENTO E ANÁLISE DAS MANIFESTAÇÕES PATOLÓGICAS: ESTUDO DE CASO ESTÁDIO ROSENÃO EM PARAUAPEBAS – PA.**

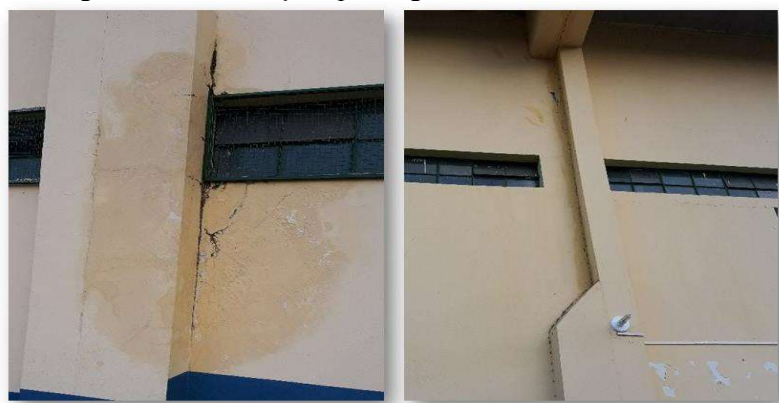
Antunes (2010) em sua dissertação de mestrado afirma que fachadas, por estarem mais expostas ao meio ambiente e as ações atmosféricas, têm uma probabilidade maior de deterioração durante sua vida, prejudicando a vida útil da edificação como um todo. Entre os fatores externos com maior influência na deterioração da fachada estão a umidade e as variações térmicas, bem como a ação do vento e chuva. Como foi realizada uma reforma de janeiro a março de 2017, esperava-se que a fachada se encontrasse em bom estado, no entanto, foi possível detectar ainda alguns pontos de infiltrações provenientes do banheiro da parte interna da edificação. Na figura 6, percebe-se a incidência de algumas trincas e fissuras que atingem o revestimento externo da edificação, perceptivelmente ligadas à umidade advinda da parte interna. Notam-se também manchas de umidade e deterioração da pintura, causando dano estético.

Figura 6. Manifestações patológicas localizadas na fachada.

Apesar de terem sido detectadas manifestações patológicas na fachada, verifica-se que o grau de deterioração desta não acompanha o das demais regiões avaliadas no presente trabalho, por se

encontrar menos degradada. Foram encontrados locais pontuais de deterioração, sendo que a maioria destes é proveniente de problemas internos da edificação. Levando-se em conta que tal região é uma das mais afetadas pelas variações climáticas e higrotérmicas, é razoável destacar que os danos na edificação provavelmente se devem em sua maioria às etapas de execução, projeto e uso, como veremos nas demais regiões analisadas neste trabalho.

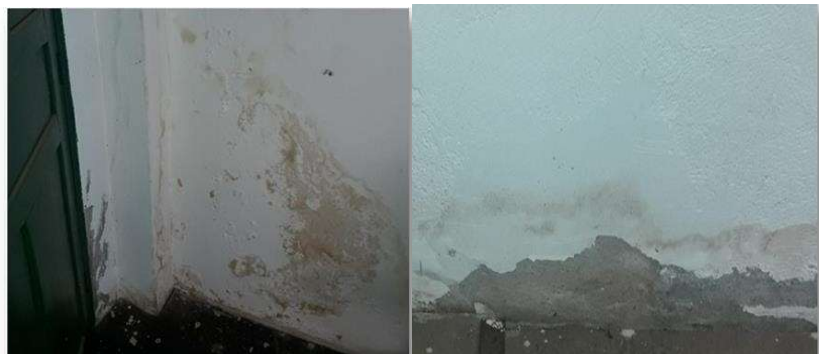
Mesmo após uma reforma recente, foram encontradas manifestações patológicas na alvenaria de vedação interna. Visíveis infiltrações provenientes do banheiro e da laje ocasionaram outras manifestações como fissuras, manchamentos e eflorescência. Também pode ser detectado o manchamento nas placas cerâmicas. É possível visualizar, nas Figuras 7 e 8 as principais manifestações patológicas registradas e catalogadas nesta região.

Figura 7. Vestiário dos atletas. Eflorescências e destacamento de pintura por ação de umidade mapeados.

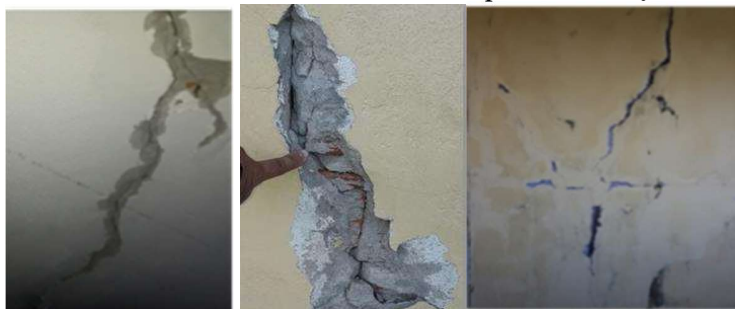
Figura 8. Corredor de entrada dos vestiários. Fissuras com deslocamento de argamassa, rachaduras por conta da corrosão de armadura e fissuras típicas de retração hidráulica.

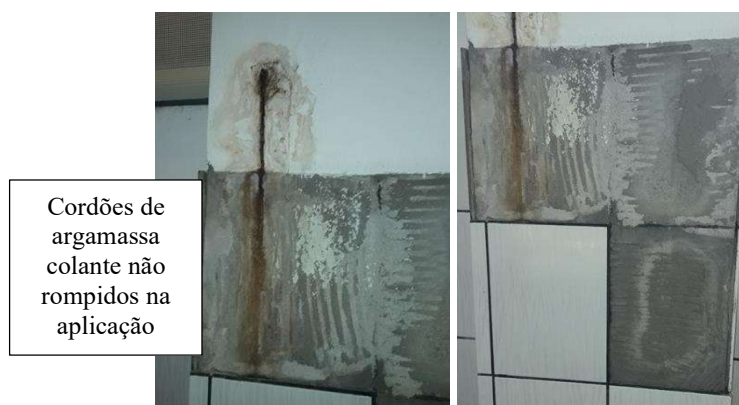
Ao longo do corredor, foi possível detectar ainda locais de destacamento do revestimento cerâmico instalado. Esta manifestação ocorreu próximo a locais com presença de umidade por conta de infiltrações, sendo, portanto, um forte indício da causa deste destacamento. Porém, observa-se ainda que a argamassa colante remanescente no substrato da região apresenta sinais de má aplicação, tendo em vista que é possível visualizar cordões de argamassa não rompidos na aplicação, ocasionando baixa aderência do revestimento, Figura 9.

Figura 9. Destacamento do revestimento cerâmico pela presença de umidade proveniente de infiltrações, bem como pela má aplicação do revestimento na etapa de execução.

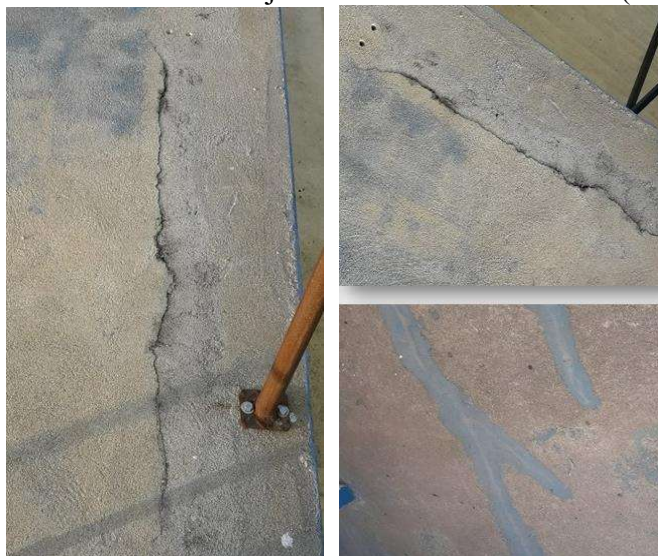
Foram encontradas 29 manifestações patológicas sobre as superfícies e na parte inferior das lajes, principalmente na laje que cobre os camarotes. As manifestações localizadas na região superior ao camarote são nitidamente as que oferecem mais risco ao usuário, tendo em vista que na própria vistoria presencial, observou-se ruídos da de deslocamentos de argamassa para a região inferior. Essas lajes ainda recebem a carga dos reservatórios de água. Outras manifestações patológicas foram detectadas como umidade devido a infiltrações, eflorescências, rachaduras, fissuras, deslocamentos volmétricos e cerâmicos, armaduras expostas e com sinais de corrosão. As Figuras 10 e 11, fazem parte do relatório fotográfico acerca das manifestações patológicas nas lajes do objeto de estudo. A Tabela 2 permite a visualização da incidência das manifestações patológicas nas lajes do estádio.

Figura 10. Fissuras nas lajes do estádio. Fonte: Autor (2020).

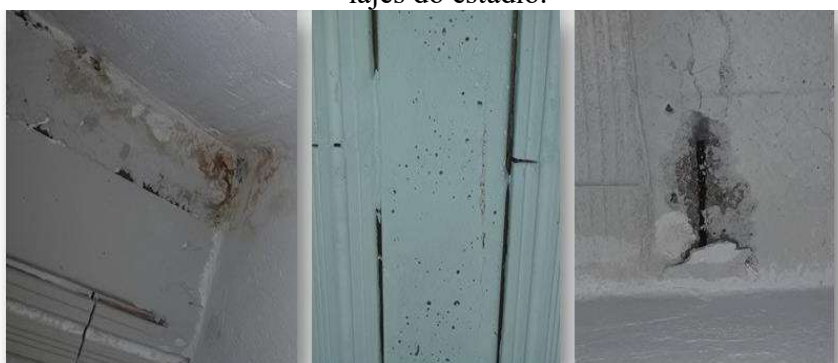
Figura 11. Fissuras, umidade nas extremidades e rachaduras com armadura exposta nas lajes do estádio.

Apesar de ser uma parte descoberta da estrutura, sendo portando exposta à intempéries, as lajes do estado apresentaram um nível de degradação inferior às alvenarias de vedação internas. Este fato traz à tona a possibilidade maior de que a região climática, bem como as variações higrotérmicas, hajam sobre a estrutura provocando manifestações patológicas, porém, é fato que a falta de manutenção e falhas executivas nas etapas de origem e projeto da edificação podem estar tendo grande influência na durabilidade do edifício. As regiões de alvenaria interna apresentaram 17

zonas com eflorescência e infiltrações contra apenas 1 localizada nas lajes do estádio. Estes resultados evidenciam a falta de desempenho ligado a estanqueidade do estádio. As infiltrações e eflorescências são manifestações ligadas à percolação de água pelo material, evidenciando que falhas na impermeabilização e em sistemas hidráulicos. Sendo assim, pode-se concluir que apesar de as lajes estarem sujeitas à intempéries, provavelmente os efeitos sejam conduzidos aos andares inferiores, apresentando um número maior de eflorescências, infiltrações e manchamentos.

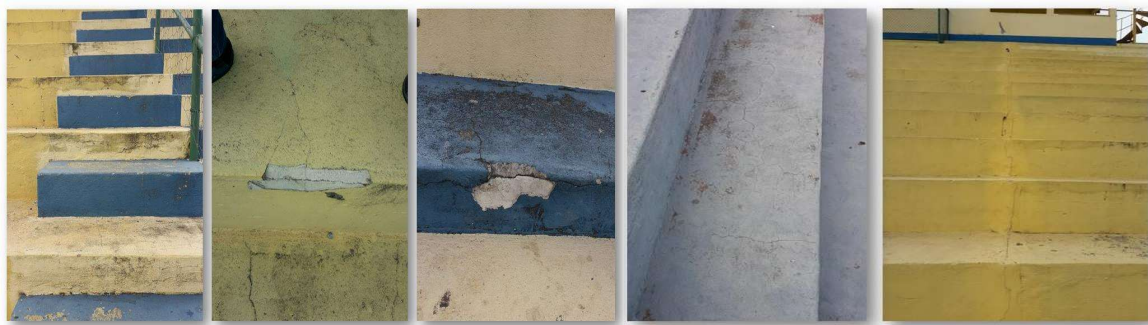
A Figura 13 evidencia diversas regiões de sujidades e manchamento por umidade. Observaram-se ainda deslocamentos no revestimento da arquibancada devido ao esforço que recebe nos dias de jogo, pela tensão produzida pela torcida. Todos esses esforços transmitem cargas para o restante da estrutura, o que acentua este tipo de deslocamento.

Foi possível visualizar nas arquibancadas, fissuras mapeadas típicas do processo de retração por secagem, que tem como origem o excesso de finos ou ausência ou ineficácia do processo de cura durante a execução da peça de material cimentício. Esta manifestação patológica denota ainda mais a influência da deficiência nas etapas de obra de execução.

Além das manifestações patológicas mapeadas, foram encontradas duas regiões de fissuração extensa e unidirecional, que atravessam a arquibancada de um lado a outro, como ilustrado na Figura 15. As fissuras são típicas de edificações nas quais a junta estrutural é ausente ou inadequada e, portanto, seus elementos estruturais se movimentam de formas distintas e acabam por fissurar em sua interseção. Durante a anamnese deste trabalho, veio à tona a hipótese relatada por funcionários de que naquele local existiam realmente juntas de movimentação, mas que foram fechadas com concreto, impedindo a livre movimentação entre elas.

Figura 13. Sujidades, manchamentos e pequenos desprendimentos de argamassa na arquibancada do estádio. Fissuras mapeadas típicas de retração por secagem e juntas estruturais defeituosas ou mau executadas ao longo da arquibancada.

Com o intuito de prover soluções alternativas que minimizem as manifestações patológicas já existentes e o surgimento de novas, e ainda com o fim de colaborar para a melhoria do desempenho e qualidade da estrutura da arquibancada do estádio, propõe-se: remover toda a estrutura de camarotes e cabines de rádio, substituindo-as por estruturas com elementos mais leves, como o drywall]; executar obra de cobertura da arquibancada do estádio, diminuindo as manifestações patológicas por efeitos climáticos como chuvas e variações térmica; realizar estudos para avaliar a possibilidade de subdimensionamento da estrutura das arquibancadas para o público solicitado em dias de jogos.
