Congresso Brasileiro de Patologia das Construções

## LEVANTAMENTO DAS MANIFESTAÇÕES PATOLÓGICAS PRESENTES EM UMA ESCOLA LOCALIZADA EM SANHARÓ/PE

À luz desses fatos, o presente artigo tem como objetivo apresentar os resultados da investigação das principais manifestações patológicas presentes na Escola Municipal Professora Margarida Aquino (EMPMA), localizada no Sítio Malhada da Pedra, em Sanharó-PE.

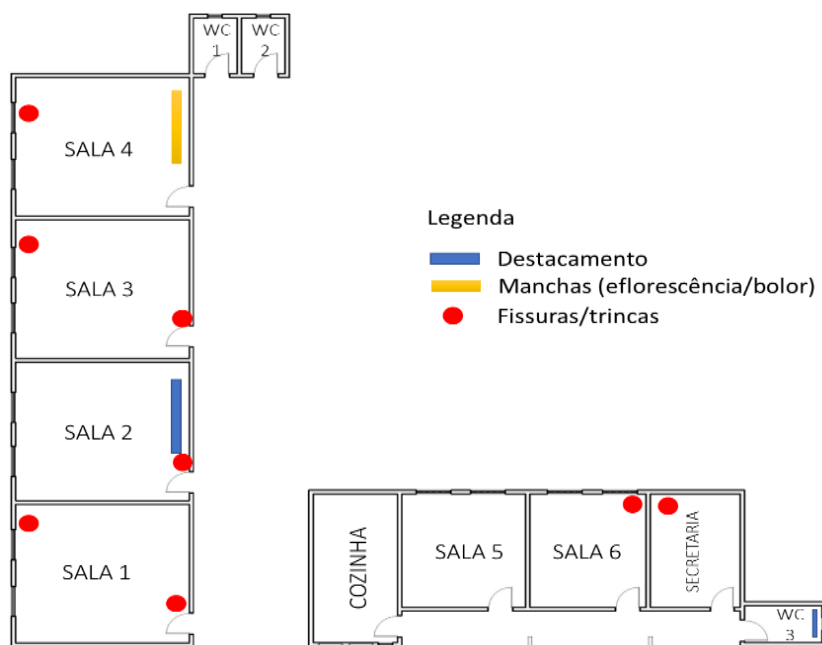
Figura 4 – Mapa de danos da edificação

De modo geral, as principais manifestações presentes na edificação foram destacamento do revestimento decorativo (pintura), manchas esbranquiçadas e marrons (eflorescência e bolor/mofo, respectivamente) e fissuras/trincas na alvenaria de vedação. A localização dessas manifestações patológicas pode ser vista no mapa de danos apresentado na Figura 4.

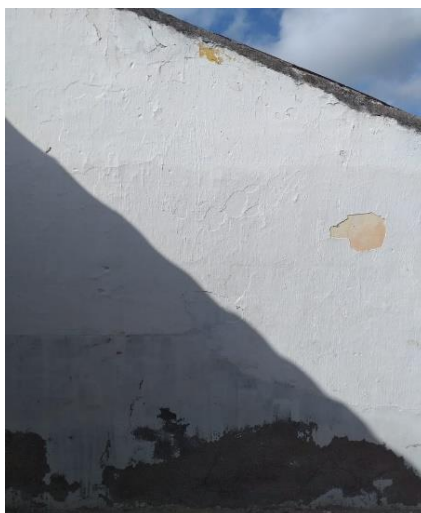
Na sala 2 e no banheiro 3 (WC3) foram encontrados sistemas de revestimento argamassado com destacamento da pintura. No banheiro, essa manifestação patológica foi desencadeada devido a umidade do próprio ambiente, bem como por possíveis falhas nas instalações hidrossanitárias. Associado a isso, trata-se de um ambiente de pequenas dimensões e com pouca luminosidade e ventilação, o que faz com que o ar não circule e, portanto, a umidade interior fique aprisionada. Além disso, o destacamento do revestimento foi observado nas alvenarias do lado exterior do banheiro, como pode-se observar na Figura 5.

Figura 5 - Destacamento da pintura da parede exterior do banheiro.

A manutenção do destacamento do revestimento pode ser corrigida com a execução de um novo revestimento. Portanto deve-se: (i) remover o revestimento contaminado, até uma altura de aproximadamente 1,5 m; (ii) aplicar sobre o substrato uma camada de impermeabilizante líquido; (iii) executar uma nova camada de chapisco; (iv) executar, após três dias de cura do chapisco, uma nova camada de emboço ou camada única com adição à mistura de aditivo impermeabilizante/cristalizante; (v) por fim, proceder com a execução das camadas posteriores conforme os padrões normativos de execução, respeitando os prazos de cura e as peculiaridades de cada sistema de revestimento.

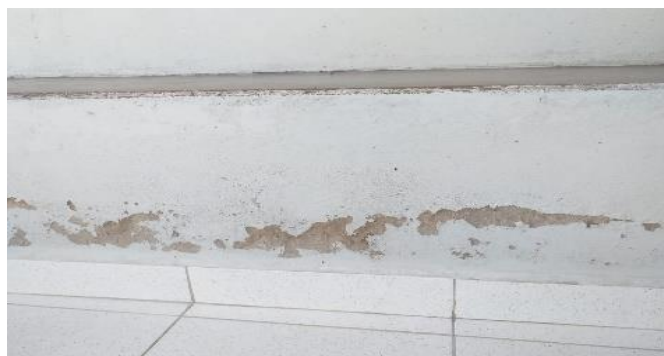
Na sala 2 o descascamento do revestimento (Figura 6) ocorreu provavelmente devido à falta de impermeabilização das fundações e/ou a execução da pintura precoce, não obedecendo o tempo de cura do reboco.

Figura 6 - Destacamento do revestimento na parte inferior das alvenarias.

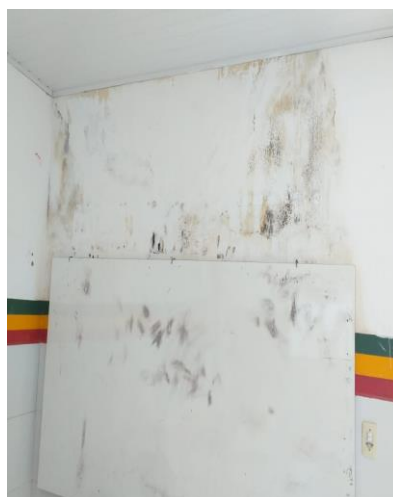
Na sala 4 manchas esbranquiçadas e marrons na alvenaria foram encontradas, conforme mostra a Figura 7. O surgimento dessas manchas está associado a presença de umidade, bem como a presença de sais nos componentes e a existência pouca incidência solar do ambiente, respectivamente. Esses aspectos tornam o ambiente propício para o surgimento eflorescência e bolor/fungos nas alvenarias. A umidade que desencadeou essas manifestações foi originada pela ineficiência do sistema de cobertura que, em períodos de chuva, não é capaz de impedir que a água infiltre nos componentes da alvenaria. Como resultado, essas manifestações patológicas são desencadeadas.

Figura 7 - Manchas na parede.

Para que se possa fazer uma manutenção eficaz das manifestações, primeiramente deve-se fazer uma manutenção no sistema de cobertura da edificação, para que a água não infiltre o forro,

evitando assim, o surgimento de manchas decorrentes do depósito de sais e microrganismos nas paredes. De todo modo, os manchamentos podem ser corrigidos com uma limpeza da superfície utilizando uma escova de cerdas de aço e solução de ácido muriático (com concentração de 5 a 10%), conforme recomenda a normatização brasileira NBR 7200 (1998).

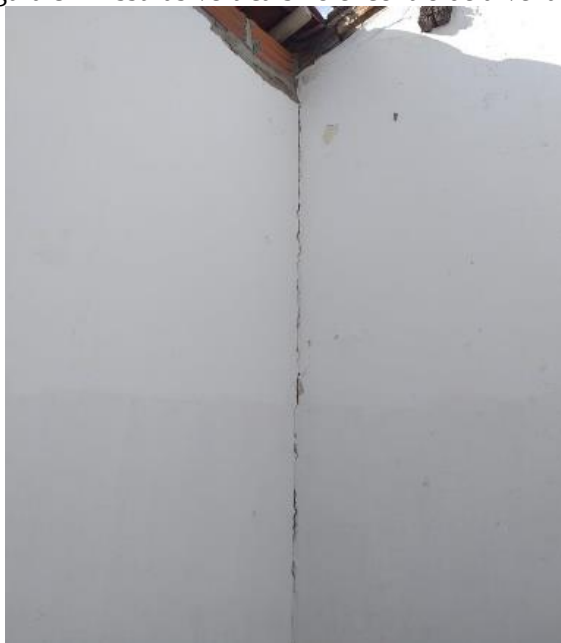
Na alvenaria que divide a sala 6 e secretaria, foi identificada o surgimento de fissuras verticais, como observa-se na Figura 8. Esta fissura foi ocasionada pela falta de amarração entre as alvenarias e/ou movimentações higroscópicas associadas a execução de juntas aprumadas.

Figura 8 - Fissuras verticais no encontro de alvenarias.

Para a correção das fissuras, é necessário antes de tudo, verificar se as mesmas estão ativas ou passivas por meio da execução do monitoramento usando testemunhos. Caso a fissura apresentada seja passiva, de acordo com Souza e Ripper (1998), as aberturas superiores a 0,1 mm devem ser injetadas com resina epóxi.

Recomenda-se que as fissuras geradas pela deficiência na amarração das alvenarias e/ou movimentação hidrotérmica sejam tratadas com a utilização de uma tela metálica (de forma análoga ao tratamento das fissuras de “canto” de aberturas) ou a interseção de uma bandagem que propicie a dessolidarização entre o revestimento e a parede na região da fissura.

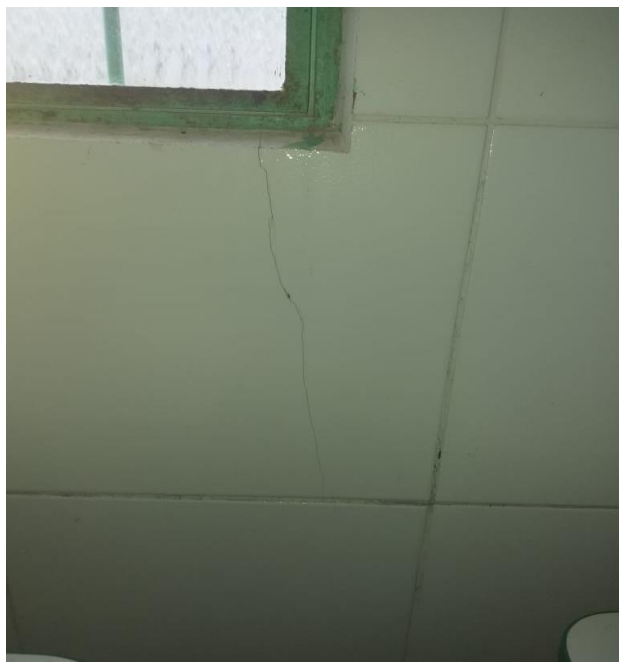
Também foi observado a presença de fissuras nos cantos inferiores das aberturas de janelas, conforme pode-se observar na Figura 9. Esse tipo de fissura ocorre devido à ausência ou insuficiência no dimensionamento das contravergas. Nesse sentido, a ausência ou insuficiência no dimensionamento desses elementos estruturais são determinantes para que os esforços de compressão da alvenaria não sejam distribuídos de forma uniforme, gerando assim, tensões concentradas nos cantos das aberturas. Essas observações são consistentes com estudos anteriores (CHAVES NETO; MESQUITA; MARTINI, 2017) e reforçam a importância do correto dimensionamento das vergas e/ou contravergas para evitar o surgimento de fissuras nos cantos de aberturas.

Figura 9 - Fissuras no canto inferior da janela.

De maneira geral, as fissuras decorrentes da ausência ou insuficiência das vergas e contra vergas podem ser tratadas com a colocação de tela metálica eletrosoldadas, com 25 mm de abertura de malha quadrada e com transpasse de 25 cm de cada lado da abertura, conforme recomenda a literatura especializada (SENA; NASCIMENTO; NABUT NETO, 2020; SOUZA; THOMAZ, 2020). A Figura 10 mostra um esquema básico de como se deve realizar a terapia desse tipo de fissura.
