Congresso Brasileiro de Patologia das Construções

## MONITORAMENTO DOS RECALQUES DO EDIFÍCIO COPAN

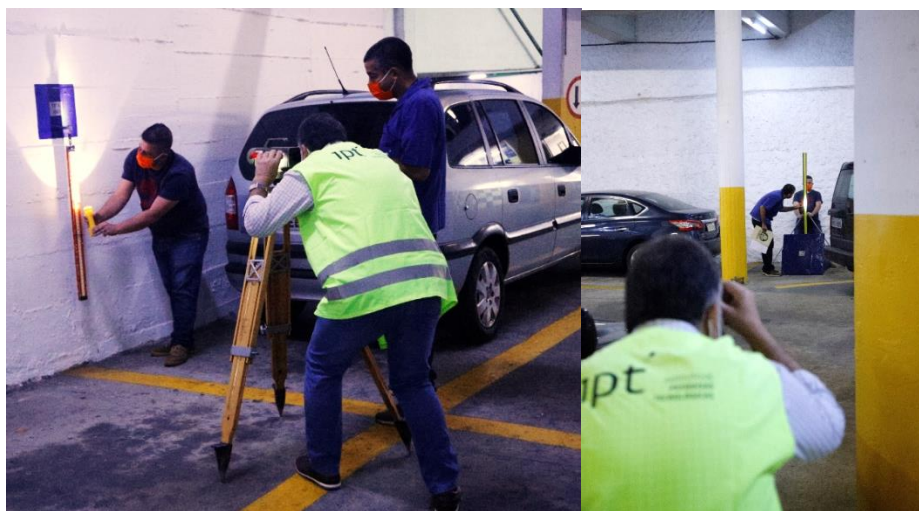
Figura 1 – Medição dos recalques.

No que tange especificamente ao método de medição, seu processo é realizado por nivelamento geométrico de precisão, por intermédio de aferições realizadas in loco, as quais determinam o nível de pontos fixos na estrutura, chamados Peças de Referência de nível (PR), a partir de um referencial de nível de profundo (RN). É o RN que fornece uma cota conhecida para monitoramento dos recalques ao longo dos anos. A análise sistemática do levantamento se faz em conjunto com o histórico de medições.

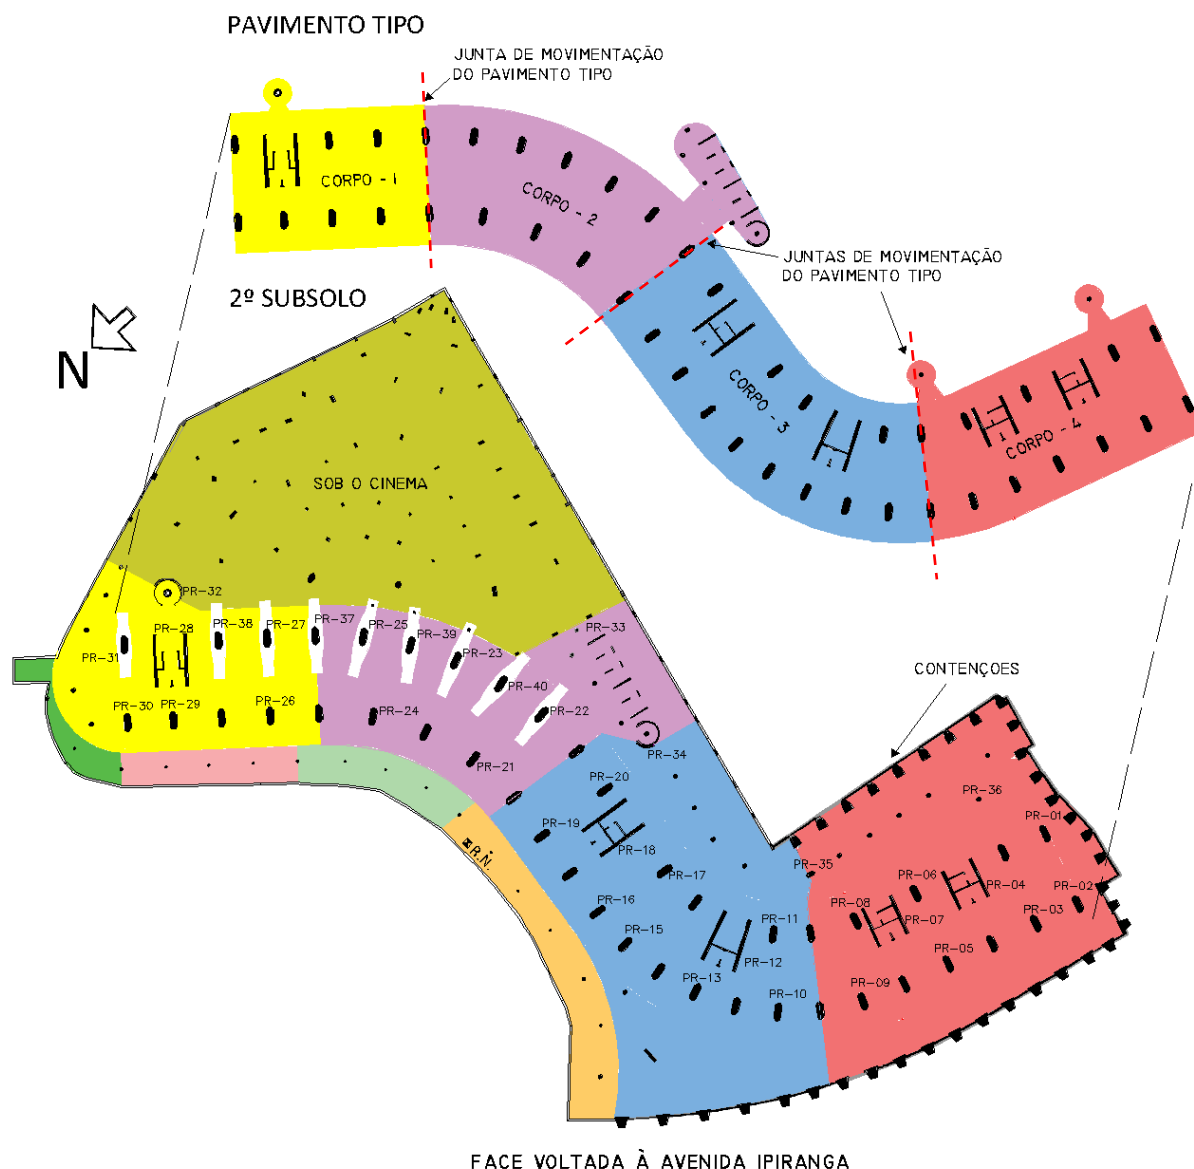
Figura 2 – Esquema dos panos estruturais entre juntas de movimentação e localização das Peças de Referência (PR).

Pela Figura 2, pode-se observar que nos subsolos a configuração das áreas estruturalmente independentes se diferencia do pavimento tipo. Isto se deve ao fato da implantação extrapolar a seção da lâmina, abrangendo regiões sob o cinema, calçada, rua externa e pavimentos sobressolo abaixo da laje da transição. Na figura, observa-se áreas com cores diferentes; cada uma destas áreas representa um segmento estruturalmente independente do edifício. Entre elas, existem juntas de movimentação.

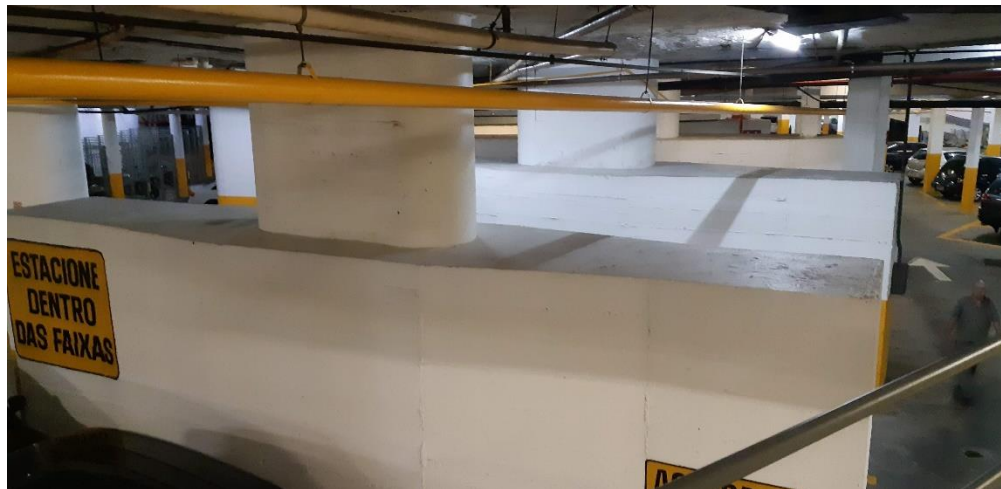
Figura 3 – Reforços de fundação do edifício Copan

No caso do Copan, segundo Vargas e Silva (1973), as medições permitiram a identificação de uma maior tendência de inclinação nos Corpos 1 e 2, os quais após atingirem uma distorção angular crítica tiveram que ser reforçados.

Em 1962, grandes estruturas de reforço de fundação foram construídas em 10 pilares da torre, localizadas nestes mesmos Corpos, no nível do segundo subsolo (Figura 3). A região onde os reforços estão localizados fica ao lado de onde seria construído o cinema do condomínio. Estes reforços consistem em grandes elementos estruturais de concreto armado engastados nos pilares e suportados por complementos das fundações.

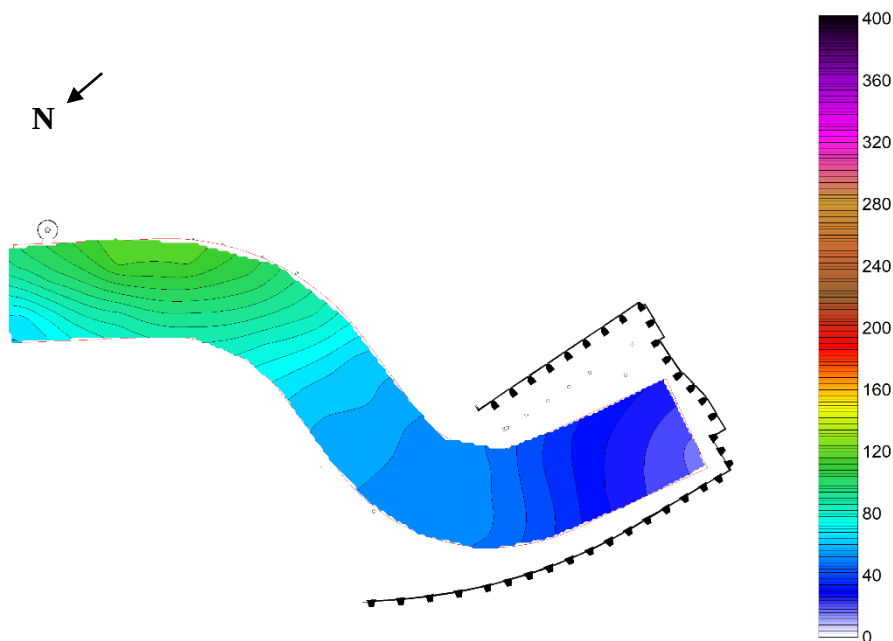
Figura 12 – Isolinhas dos recalques acumulados até 21/03/1962

As curvas referentes à data de 21/03/1962 representam a última medição realizada antes da execução dos reforços de fundação. Pode-se observar que a implantação do edifício não estava finalizada, restringindo-se à região dos Corpos 3 e 4, onde a superestrutura se encontra com as grandes contenções periféricas. Nota-se uma tendência ao desenvolvimento de recalques nos Corpos 1 e 2, na direção de onde viriam a ser construídos os reforços, corroborando as proposições de Vargas e Silva (1973). O cinema ainda não havia sido executado nesta época. Nesta medição, a velocidade máxima aferida foi de 0,1532 mm/dia no Corpo 1 e o valor de recalque máximo foi de 116 mm, nos Corpos 1 e 2.

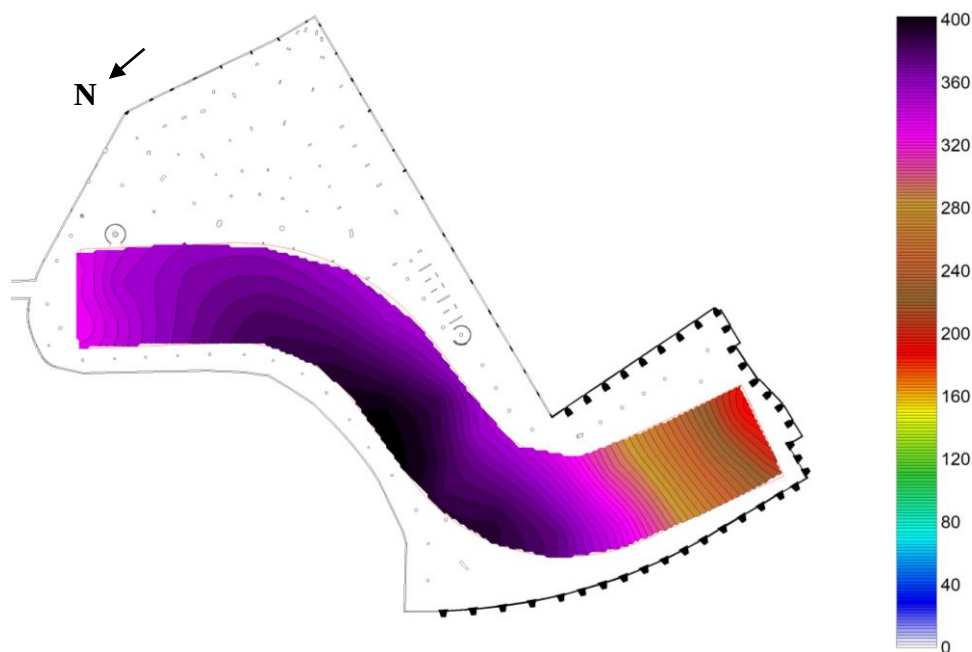
Figura 13 – Isolinhas dos recalques acumulados até 25/05/2021.

As curvas referentes à data de 25/05/2021 representam a última medição realizada no edifício. Diferentemente da Figura 12, neste caso, o edifício já se encontrava finalizado. Nota-se, pela representação, uma alteração da lógica espacial dos recalques quando comparados com a medição de 1962, de sudeste para noroeste, voltando-se para a avenida Ipiranga. Há uma aparente redução na intensidade dos recalques nas áreas em que a estrutura do subsolo se engasta à divisa do lote, como no caso do Corpo 4 e na extremidade do Corpo 1. Nesta medição, a velocidade máxima de recalque aferida foi de 0,0037 mm/dia nos Corpos 3 e 4 e o recalque máximo foi de 400 mm, no Corpo 3.

Os recalques do Copan têm sido motivo de atenção desde o início da construção do edifício na década de 1950. Os reforços de fundação executados, embora não possam ter sua eficácia de todo refutada, uma vez que aparentam ter alterado a tendência espacial dos deslocamentos, não os cessaram; de tal forma que os deslocamentos atingiram um valor acumulado máximo de 400 mm em 2021, no Corpo 3 do edifício.
