Congresso Brasileiro de Patologia das Construções

## DEGRADAÇÃO DE FACHADAS EM CIMENTO PENTEADO EM EDIFICAÇÕES INVENTARIADAS NA CIDADE DE BAGÉ/RS

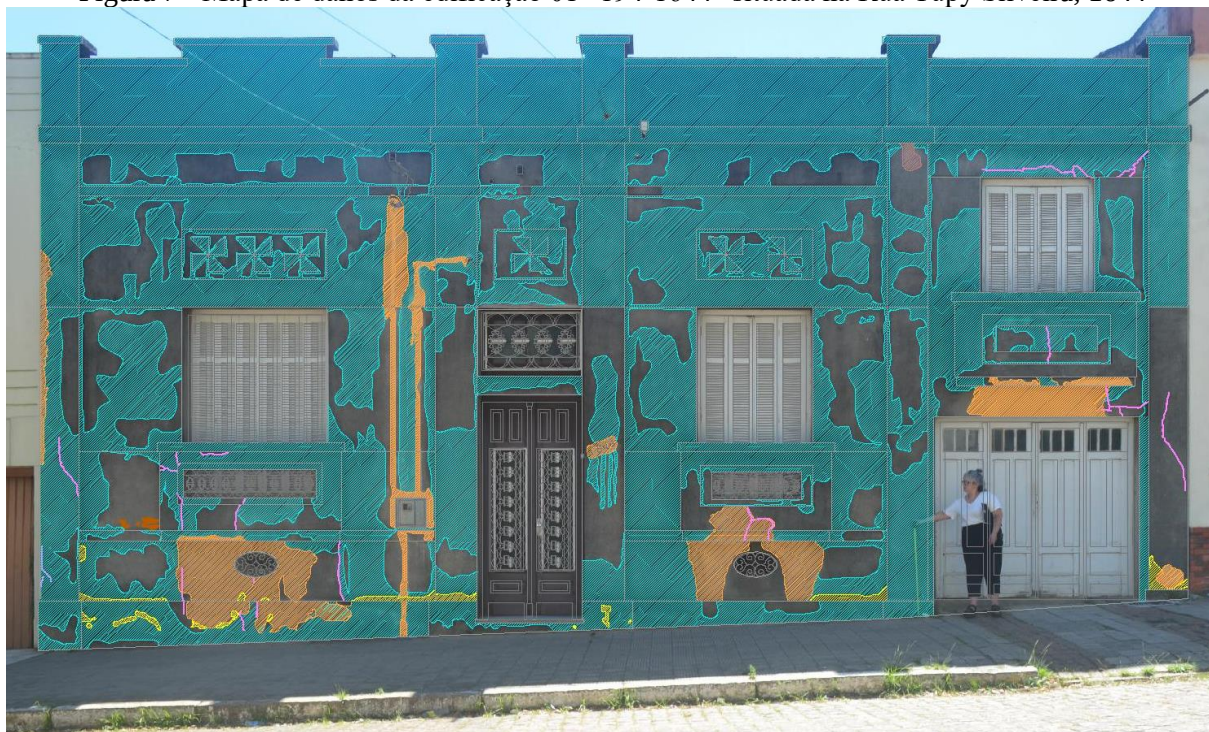
Figura 7 - Mapa de danos da edificação 01 “194-1644” situada na Rua Tupy Silveira, 1644

A figura 7 representa o mapa de danos da Edificação 01 situada no CQ194 na Rua Tupy Silveira, 1644 e possui 86,32m<sup>2</sup> de área total de revestimento em cimento penteado. Através do mapa de danos, além das manchas de umidade é possível observar a presença de aplicação de material sem causa aparente. Observou-se fissuras e trincas em vários pontos da fachada. Também é possível observar pontos de eflorescência, pontos de descolamento de revestimento e manchas de mofo, fungo e bolor.

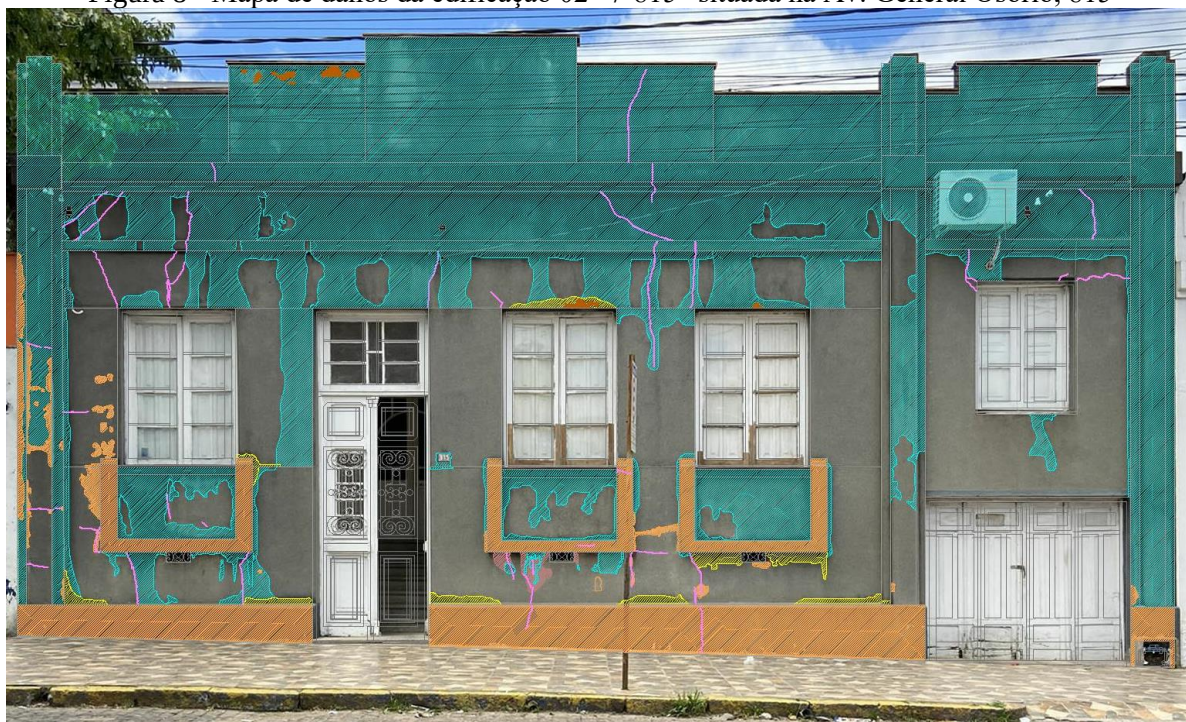
Figura 8 - Mapa de danos da edificação 02 “7-815” situada na Av. General Osório, 815

A figura 8 apresenta o mapa de danos da Edificação 02 situada no CQ7 na Avenida General Osório, 815. Possui 77,22m<sup>2</sup> de área total de revestimento em cimento penteado. Através do mapa de danos, observa-se manchas de umidade e manchas de mofo, fungo e bolor. Em vários pontos há presença de fissuras. No embasamento e molduras dos balcões nota-se a aplicação de pintura, demonstrados como aplicação de material sem causa aparente. Também é possível observar pontos de descolamento de revestimentos na platibanda e acima de uma das esquadrias.

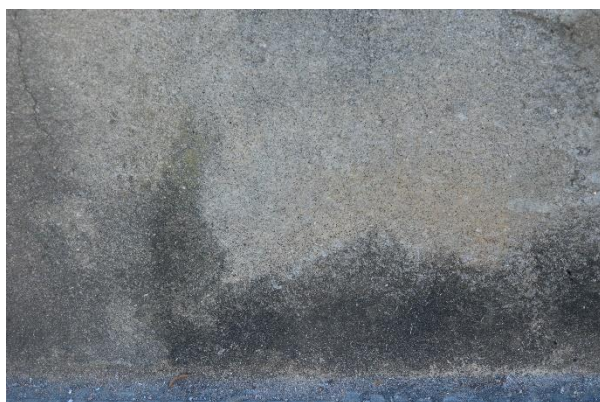
Na fachada da Edificação 01 as manchas de umidade estão presentes em todas as partes componentes da fachada, com alto grau de incidência no coroamento e embasamento da fachada, próximo à calçada (Figura 9), totalizando 54,57m<sup>2</sup>. Na Edificação 02 a presença das manchas de umidade tem maior grau de incidência no coroamento da fachada, também há incidência nos balcões e na parte inferior das esquadrias (Figura 10) totalizando 42,25m<sup>2</sup>. Em alguns pontos, detectou-se o problema patológico ocasionado pela presença de eflorescência, com área de 0,12m<sup>2</sup> na Edificação 01 e 0,09m<sup>2</sup> na Edificação 02, e manchas de mofo, fungo e bolor perfazendo a área de 0,37m<sup>2</sup> na Edificação 01 e 0,66m<sup>2</sup> na Edificação 02 (Figura 11 e 12). As orientações solares das edificações favorecem a presença das manchas de umidade, visto que as fachadas voltadas para leste e oeste recebem radiação solar em períodos específicos do dia, leste pela manhã e oeste no período da tarde, dificultando a secagem das fachadas quando submetidas à chuva e umidade.

Figura 9 - Umidade no embasamento - Edificação 01 “194-1644”

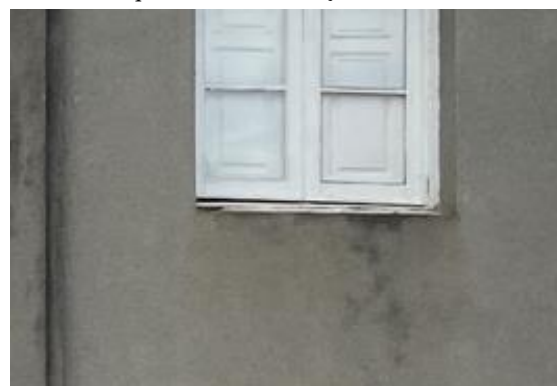
Figura 10 - Umidade na parte inferior da esquadria - Edificação 02 “7-815”

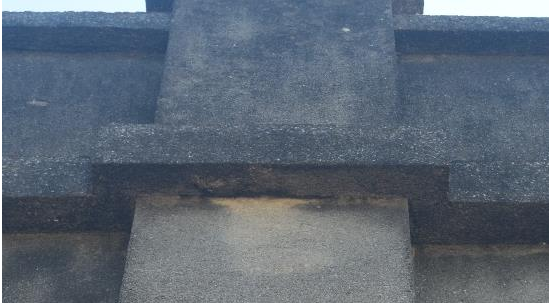
Figura 11 - Eflorescência - Edificação 01 “194-1644”

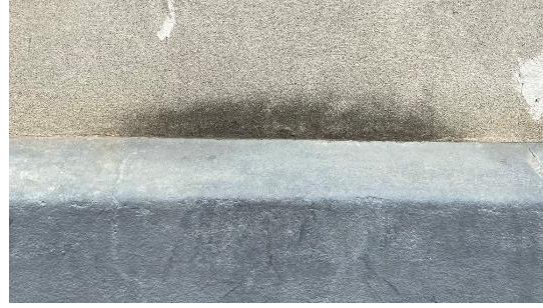
Figura 12 - Mancha por mofo, fungo e bolor - Edificação 02 “7-815”

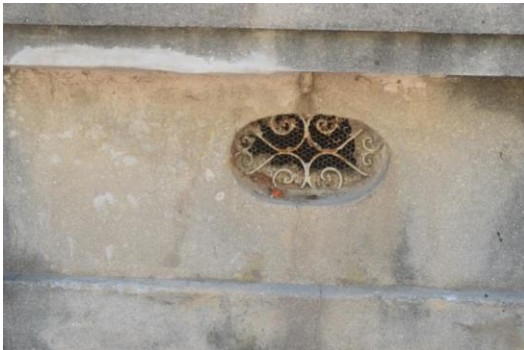
A aplicação de material sem causa conhecida está presente em vários locais nas fachadas, o que comprova intervenções sem um pré cuidado com realizações de testes, tipo reconstituição de traço. Essas atividades ficam visíveis, salientando a diferença entre materiais, nos exemplos de aplicação de argamassa fina na Edificação 01 “194-1644” (Figura 13) e na Edificação 02 “7-815” (Figuras 14 e 15). Na Edificação 02 “7-815”, foi aplicado tinta no embasamento e detalhes dos balcões (Figura 16). Observou-se a inserção da caixa de luz e cabeamento, onde o revestimento em cimento penteado foi recortado e o fechamento executado com argamassa (Figura 17). Com base no mapa de danos podemos determinar a área de 3,96m<sup>2</sup> na Edificação 01 e 7,83m<sup>2</sup> na Edificação 02.

Figura 13 - Aplicação de material sem causa conhecida - Edificação 01 “194-1644”

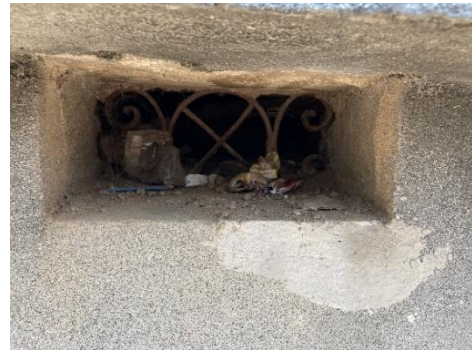
Figura 14 - Aplicação de material sem causa conhecida - Edificação 02 “7-815”

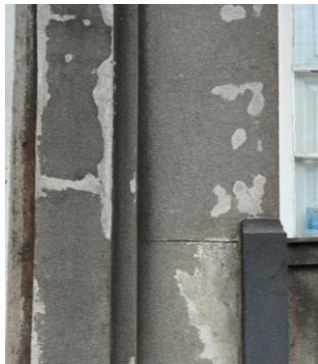
Figura 15 - Aplicação de material sem causa conhecida - Edificação 02 “7-815”

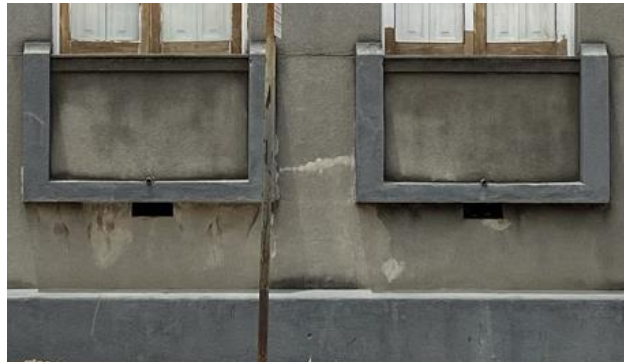
Figura 16 - Embasamento pintado - Edificação 02 “7-815”

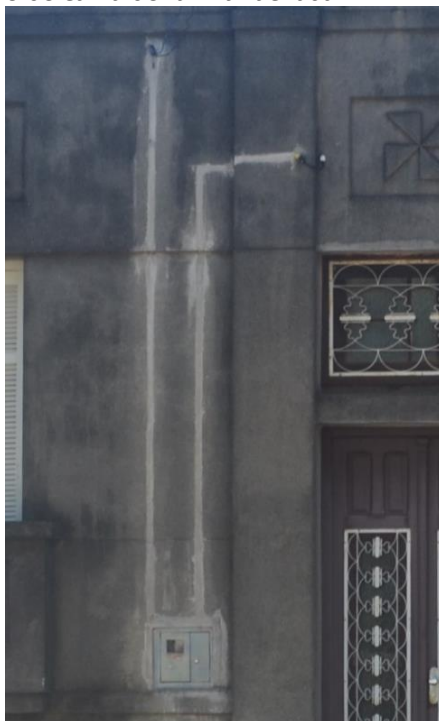
Figura 17 - Inserção de caixa de luz na fachada - Edificação 01 “194-1644”

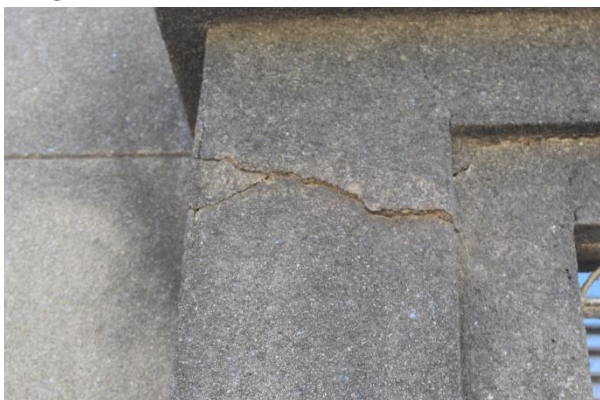
Já as fissuras foram observadas nas duas edificações e em pontos variados das fachadas (Figura 18 e Figura 19). Na Edificação 01 “194-1644”, através do mapa de danos, quantificou-se 9,17m. Já na Edificação 02 “7-815” quantificou-se 19,20m.

Figura 18 - Fissura - Edificação 01 “194-1644”

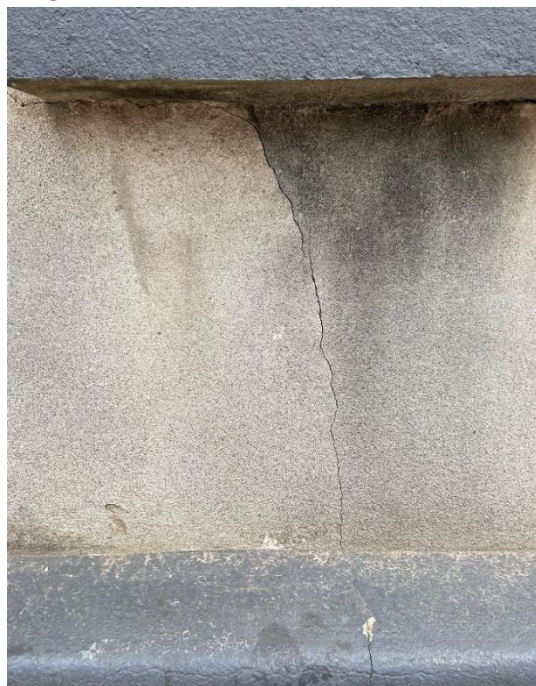
Figura 19 - Fissura - Edificação 02 “7-815”

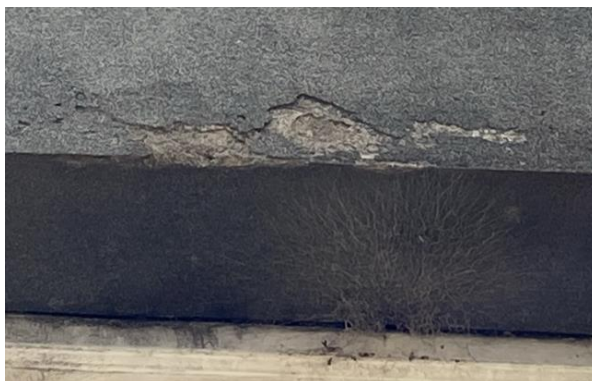
Observou-se o descolamento de revestimento em ambas as fachadas em pequenos pontos conforme apresentado na figura 20. A área encontrada na Edificação 01 é de 0,02m<sup>2</sup> e na Edificação 02 é de 0,09m<sup>2</sup>.

Figura 20 - Umidade por infiltração - Edificação 02 “7-815”
