Congresso Brasileiro de Patologia das Construções

## **ESTUDO DE CASO: AVALIAÇÃO PATOLÓGICA E PROPOSTA DE INTERVENÇÃO EM PILARES DE CONCRETO ARMADO LOCALIZADOS EM AMBIENTE CONFINADO.**

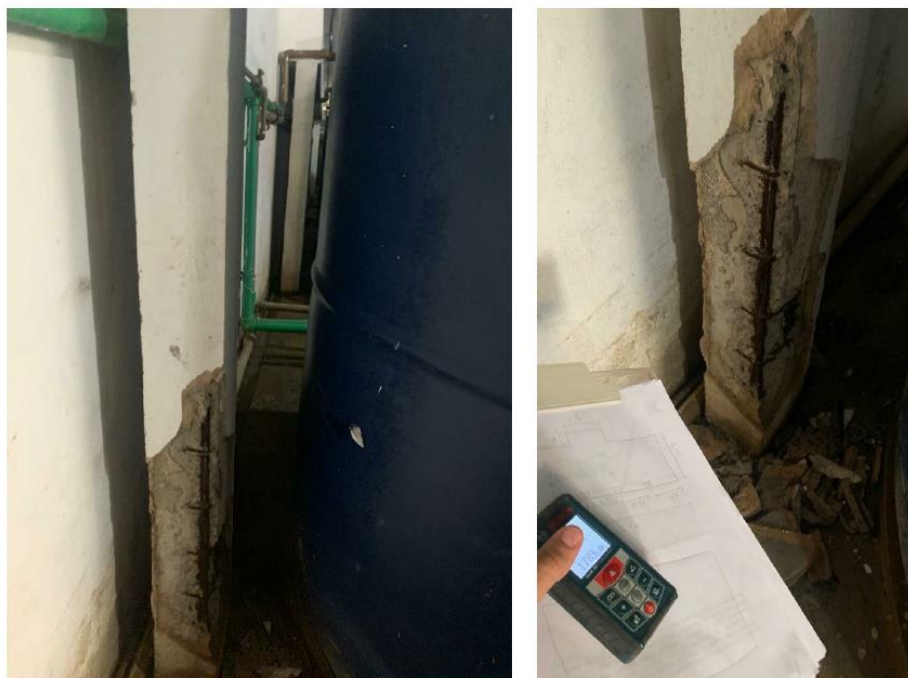
Com objetivo de identificar e avaliar as anomalias foi executada uma minuciosa inspeção no ambiente de estudo com propósito de analisar as manifestações patológicas presentes nas peças estruturais ali localizadas e detectar as possíveis causas dos processos de deterioração do concreto. Durante a inspeção foram identificados deslocamento do concreto em 2 (Dois) pilares, P2 e P3, que compõem a estrutura da área de lazer da edificação “A”. Além da presença de água proveniente do escape do sistema de ETA, aumentando a umidade do meio. Foi elaborado um projeto de escoramento para garantir segurança na execução dos procedimentos de investigação e de recuperação. Os pilares que apresentaram anomalias estão destacados na figura a seguir.

Figura 4 - Manifestações patológicas. Fonte: Autores, 2022.

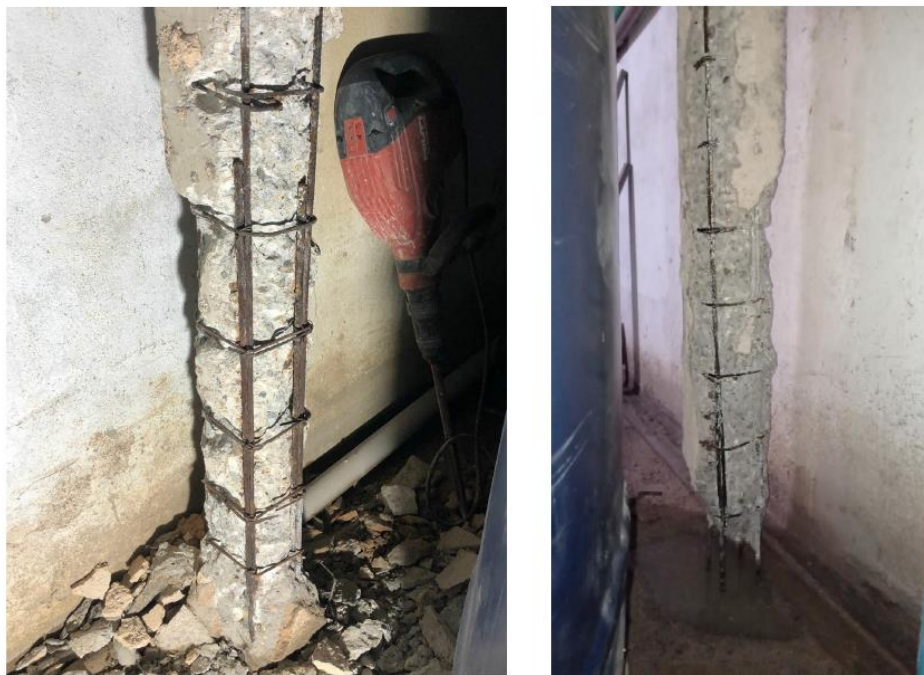
Após mapear os pilares do ambiente estudado, caracterizar as anomalias, foi realizada escavação em torno dos pilares degradados, para inspecionar a fundação e diagnosticar as manifestações patológicas existentes. Executou-se a remoção do concreto degradado e constatou-se a redução da seção das armaduras transversais, devido a corrosão, conforme Figura 5. Diante das condições do ambiente, com grau elevado de umidade e exposição a agentes químicos utilizados na ETA, foi traçado uma terapia de recuperação estrutural.

Figura 5 - Pilares escareados. Fonte: Autores, 2022.

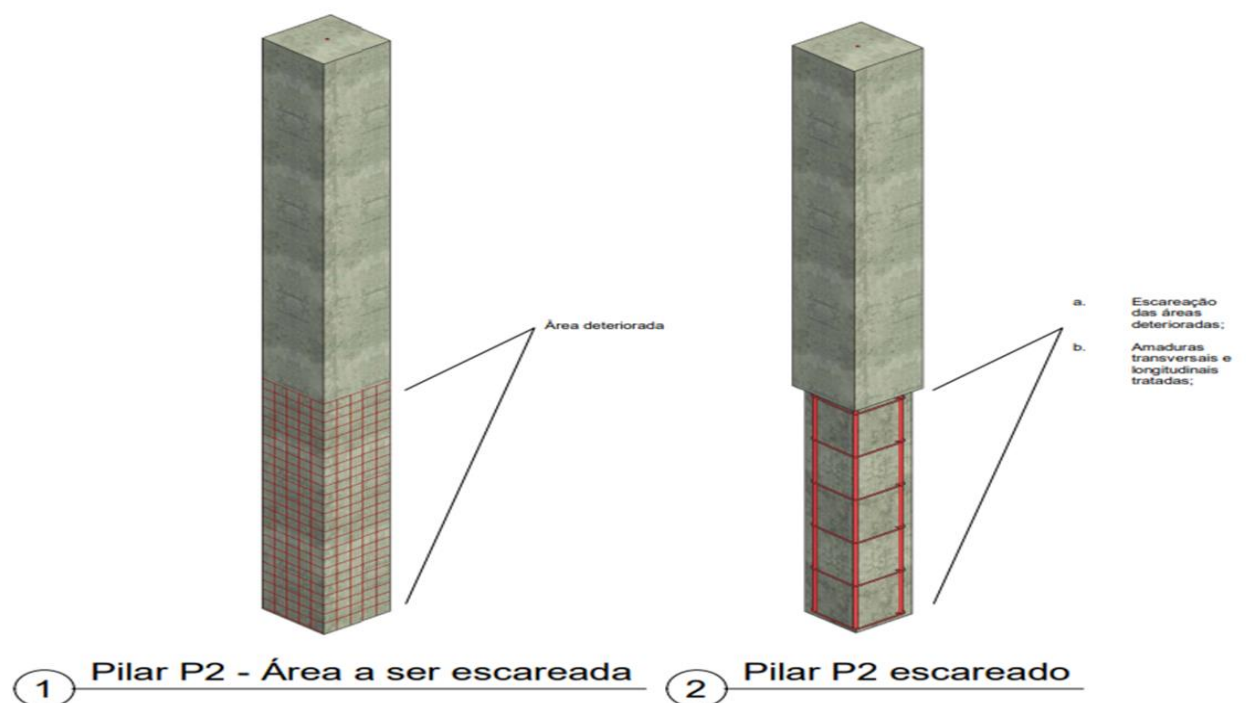
Figura 6 - Projeção em 3D da área de intervenção do Pilar 2. Fonte: Autores, 2022.

As armaduras transversais localizadas na parte inferior do pilar foram substituídas e/ou adicionadas conforme grau de corrosão destas, de acordo com projeções em 3D representadas nas Figuras 6 e 7. Em seguida, as demais armaduras existentes foram também escovadas e receberam tratamento com neutralizador, para converter as ferrugens em proteção e, 24 (vinte e quatro) horas após esse processo, executou-se a aplicação do anticorrosivo à base de zinco.

Para preparação e aplicação do revestimento foi utilizado argamassa estrutural 40MPa para chapisco em toda face dos pilares, seguido da montagem de fôrmas delimitando o aumento de seção em 3 (três) centímetros do concreto, que foram fundamentais para aumentar a cobertura anterior de 1,5 centímetros que não estabelecia o mínimo normatizado na NBR 6118 (2014).

Em seguida, foi realizado o preenchimento dos elementos estruturais com concreto auto adensável (graute), a fim de reduzir a porosidade e garantir proteção física e química, mitigando os efeitos nocivos do ambiente. Após o período de cura do graute, visando potencializar a proteção dos elementos estruturais, foi aplicado uma pintura impermeável e elástica.

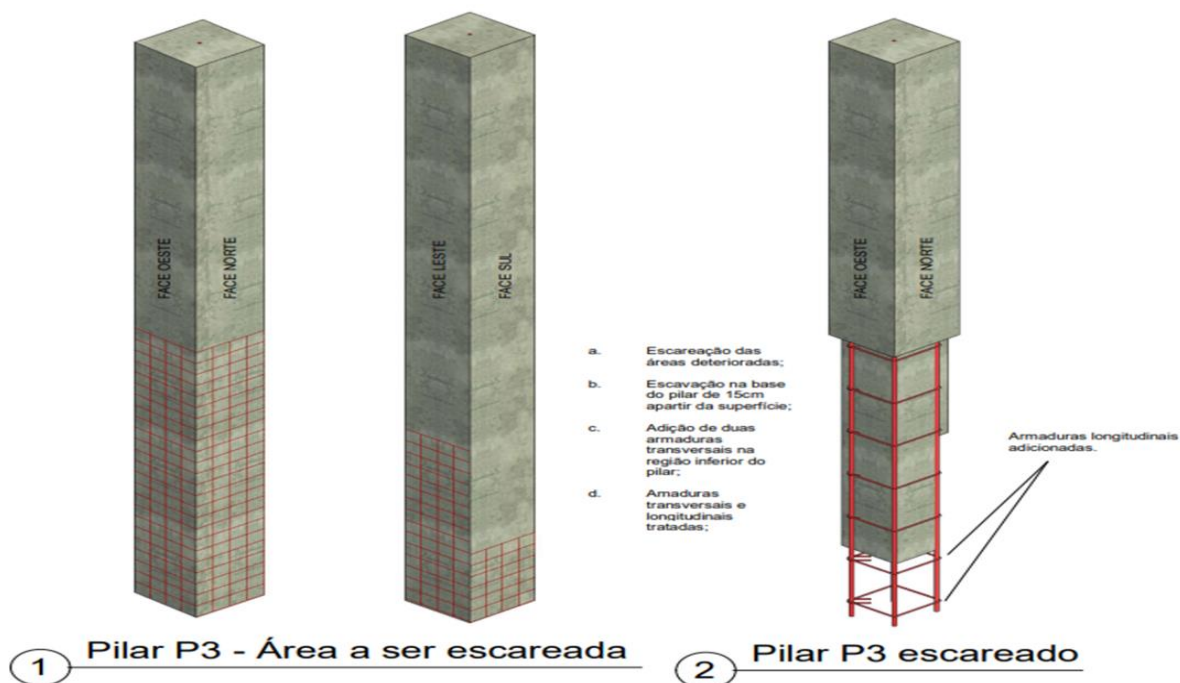
Figura 7 - Projeção em 3D da área de intervenção do Pilar 3. Fonte: Autores, 2022.
