## ANÁLISE DA RUPTURA DE TUBULAÇÃO FLEXÍVEL EM UM EMPREENDIMENTO MULTICORPORATIVO NA CIDADE DE CURITIBA, PARANÁ

### RESUMO

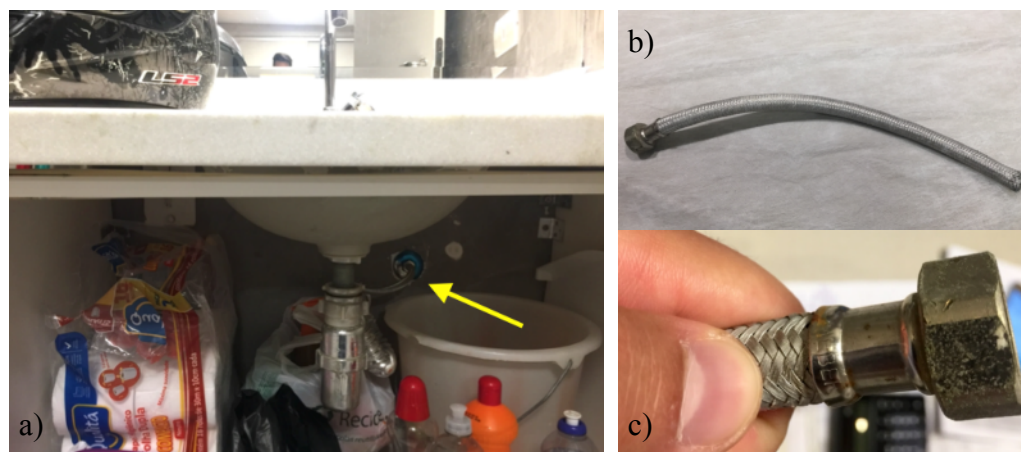
terceiro pavimento (Figura 3a). A ruptura desta tubulação (Figura 3b) ocasionou o alagamento de todo o terceiro andar e andares subsequentes, visto que ocorreu em um domingo onde o imóvel não estava sendo utilizado normalmente. Segundo a fabricante da tubulação flexível, a pressão máxima admissível de operação é de 400 kPa e o prazo de garantia da mesma é de 5 anos para uso em unidades comerciais.

Figura 4 - a) Localização da tubulação flexível; b) tubulação flexível rompida; c) detalhe da conexão reforço da tubulação

Após a análise do ambiente e tubulação rompida, foi constatado que a pressão de saída de água da torneira era acima do usual e os próprios funcionários da empresa relataram que a utilização do lavabo era desconfortável devido a alta pressão da água.

A partir da verificação destes fatos foi possível afirmar que a causa provável da ruptura da tubulação no terceiro pavimento do empreendimento foi devido a falha de projeto, que deveria ter previsto a instalação de VRP em pelo menos 2 pavimentos para que as pressões estáticas locais mais desfavoráveis atendessem a norma de água fria vigente. Também é possível afirmar que ocorreu uma negligência por parte da construtora que executou o empreendimento, visto que instalou a VRP e não realizou a regulagem do dispositivo e posterior testes de pressão para aferir a pressão estática local. Por fim, foi possível afirmar que houve negligência por parte da administradora do empreendimento que não realizou a manutenção preventiva e explícita no manual do proprietário da VRP com empresa tecnicamente habilitada que, por sua vez, teria a possibilidade de constatar o não funcionamento adequado devido a ausência de regulagem da VRP que ocasionou a ruptura da tubulação flexível da sala comercial causando transtornos ao proprietário e salas comerciais adjacentes.

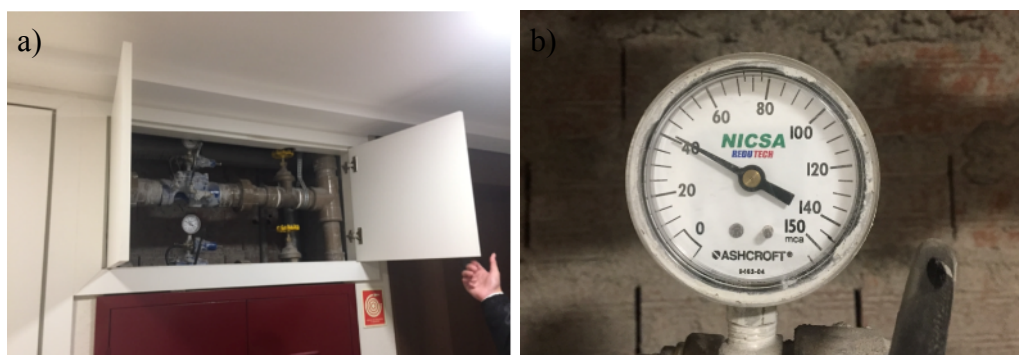
Logo, foi realizada uma anamnese com o responsável administrativo do empreendimento comercial a respeito da pressão de utilização dos terminais de água fria e também sobre a existência de uma válvula redutora de pressão (VRP) instalada na prumada. O funcionário relatou que de fato a pressão era elevada em todo o pavimento e que existia uma VRP no 15o. pavimento (Figura 5).

Figura 5 - a) Localização da válvula redutora de pressão; b) pressão registrada pelos manômetros das VRP no 15o. pavimento

Constatou-se que a instalação das VRP no décimo quinto pavimento eram na horizontal, com redundância para que seja possível a realização de manutenções sem afetar o fornecimento de água aos condôminos e que a pressão registrada nos manômetros a jusante era de 400 kPa.

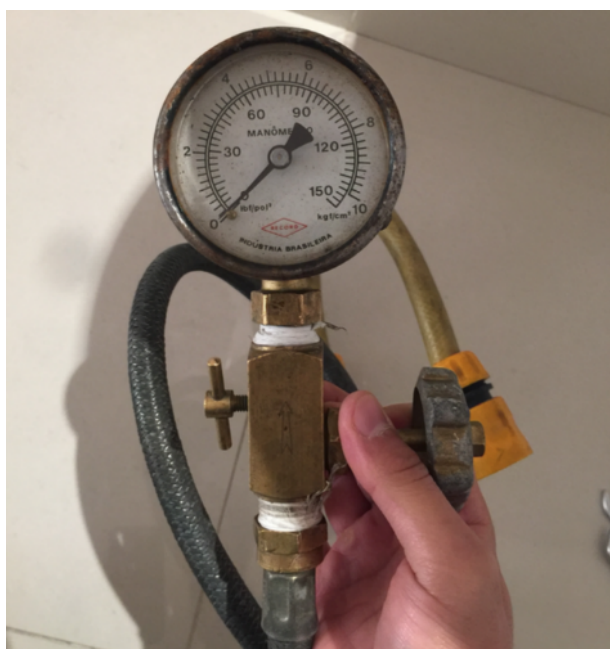
Para aferir a pressão estática local real calculada pela Equação 1, foi utilizado um manômetro de engate no ponto de ruptura da tubulação da marca RECORD, modelo MSVR-100a, classe B com exatidão de  $\pm 2$  e faixa de indicação entre 0 a 10 kgf/cm<sup>2</sup>, conforme ilustrado na Figura 6.

Figura 6 - Manômetro de aferição de pressão estática local

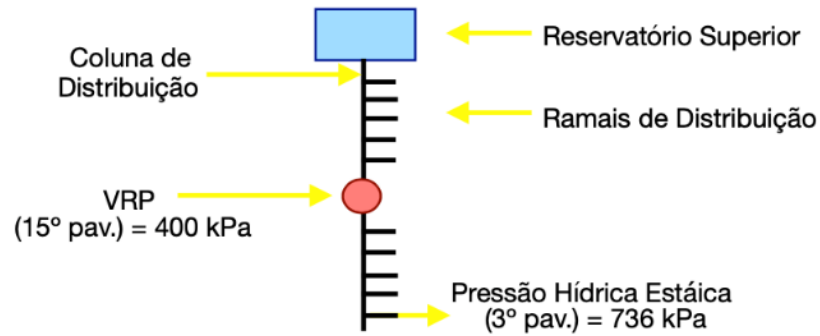
Foi calculado que a pressão estática local no terceiro pavimento seria de aproximadamente 736 kPa (Figura 7), 336 kPa a cima da pressão máxima permitida pela norma ABNT NBR 5626, (ABNT 1998).

Figura 7 - Estimativa da pressão estática local no terceiro pavimento

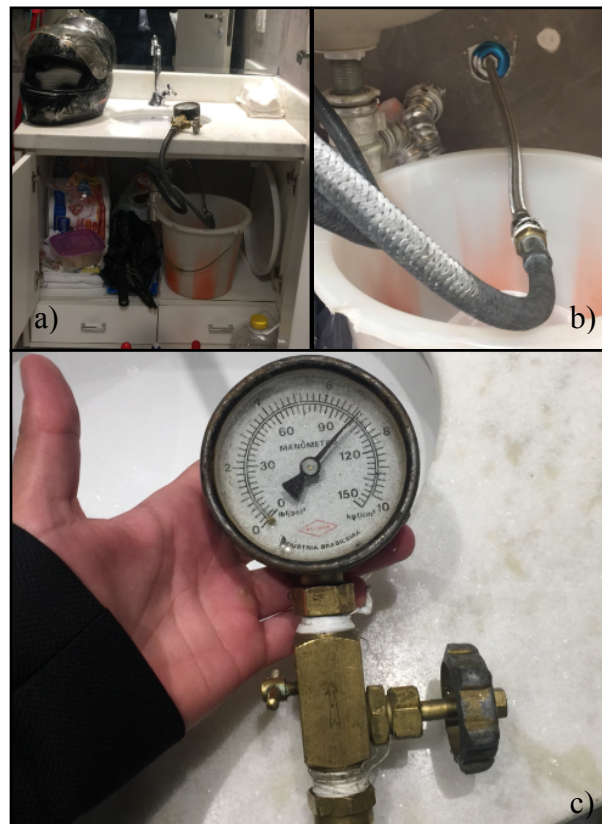
Figura 8 - a) Visão geral do ponto de aferição da pressão estática local; b) detalhe da ligação entre ponto de aferição da pressão estática local e manômetro; c) pressão estática local real

A pressão estática local real no ponto onde a tubulação flexível reforçada rompeu era de 7,2 kgf/cm<sup>2</sup> (720 kPa), como apresentado na Figura 8c.

Contendo a informação da elevada pressão estimada no local de ruptura, realizou-se uma inspeção local da pressão estática local utilizando um manômetro graduado. A pressão aferida no local foi de 720 kPa, 84% acima da pressão estática máxima permitida pela ABNT NBR 5626.
