## UTILIZAÇÃO DE TOMOGRAFIA DE PULSO ECO ULTRASSÔNICA PARA IDENTIFICAÇÃO DE MANIFESTAÇÕES PATOLÓGICAS NO INTERIOR DE PILARES DE CONCRETO ARMADO

Leonardo Covatti de Oliveira<sup>1\*</sup>, Luiz Carlos Pinto da Silva Filho<sup>2</sup>; Alexandre Lorenzi<sup>3</sup>; Lucas Reginatto<sup>3</sup> e Luciani Somensi Lorenzi<sup>2</sup>

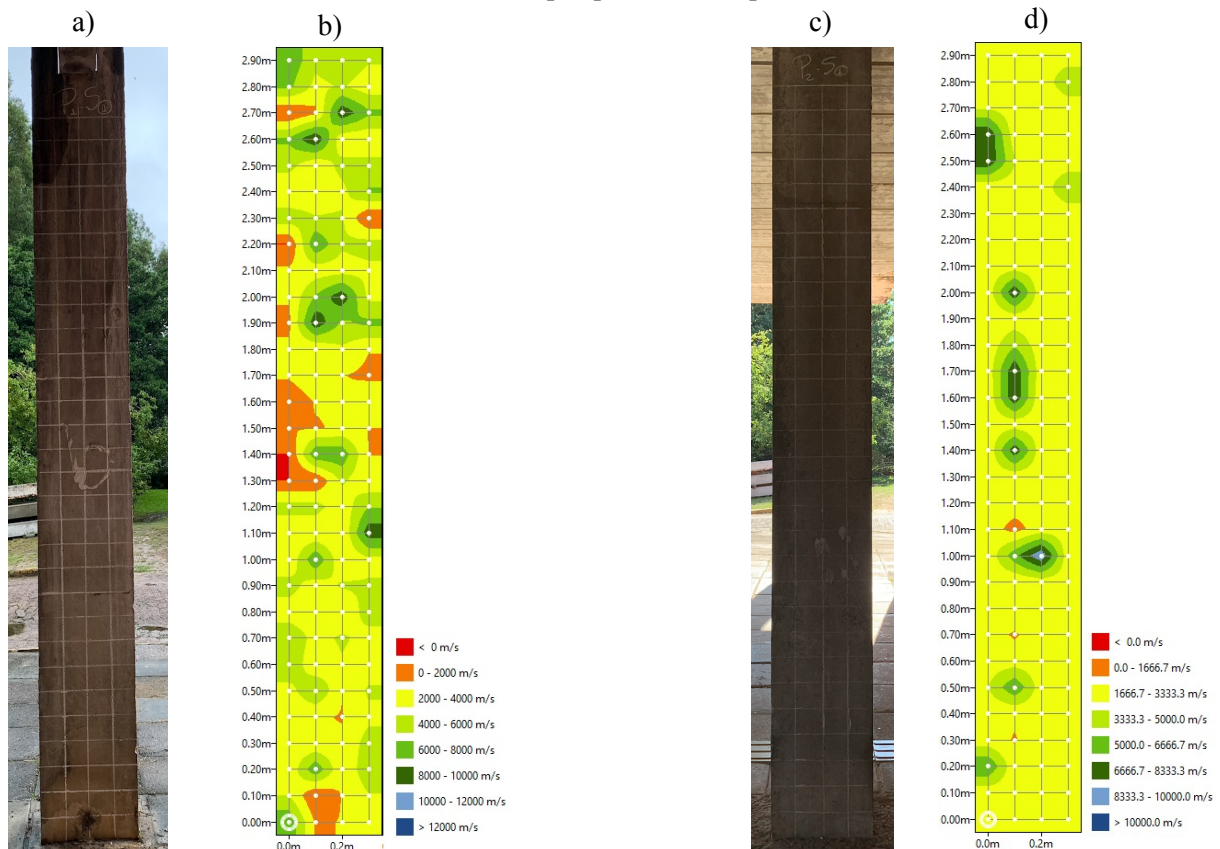
Foram observadas manifestações patológicas de corrosão de armadura tanto na base quanto nas arestas do pilar 1. Também neste mesmo elemento estrutural foi observado que existem regiões onde já houveram recuperações devido corrosão e perda de seção transversal (Figura 7a). Já no pilar 2 foram observadas fissuras tanto no lado esquerdo quanto no centro do pilar (Figura 7c).

Figura 7 - a) Face sul do pilar 1 com grid de inspeção 10x10; b) resultado da tomografia ultrassônica por pulso eco do pilar 1; c) Face sul do pilar 2 com grid de inspeção 10x10; d) resultado da tomografia ultrassônica por pulso eco do pilar 2

Conforme a normal BS 1881-203 (1986), quando houver uma variação grande na velocidade de propagação da onda ultrassônica no concreto, maior será a probabilidade de detecção de alguma manifestação patológica como expansão da barra de aço devido processo corrosivo do aço, delaminação, vazios, entre outros. Isto é confirmado quando analisado a parte inferior central do pilar 1 que está com deslocamento de concreto devido a corrosão de armadura e é apontado na sua respectiva imagem tomográfica. Já no pilar 2 são destacadas as regiões onde podem existir possíveis manifestações patológicas no interior do elemento estrutural.

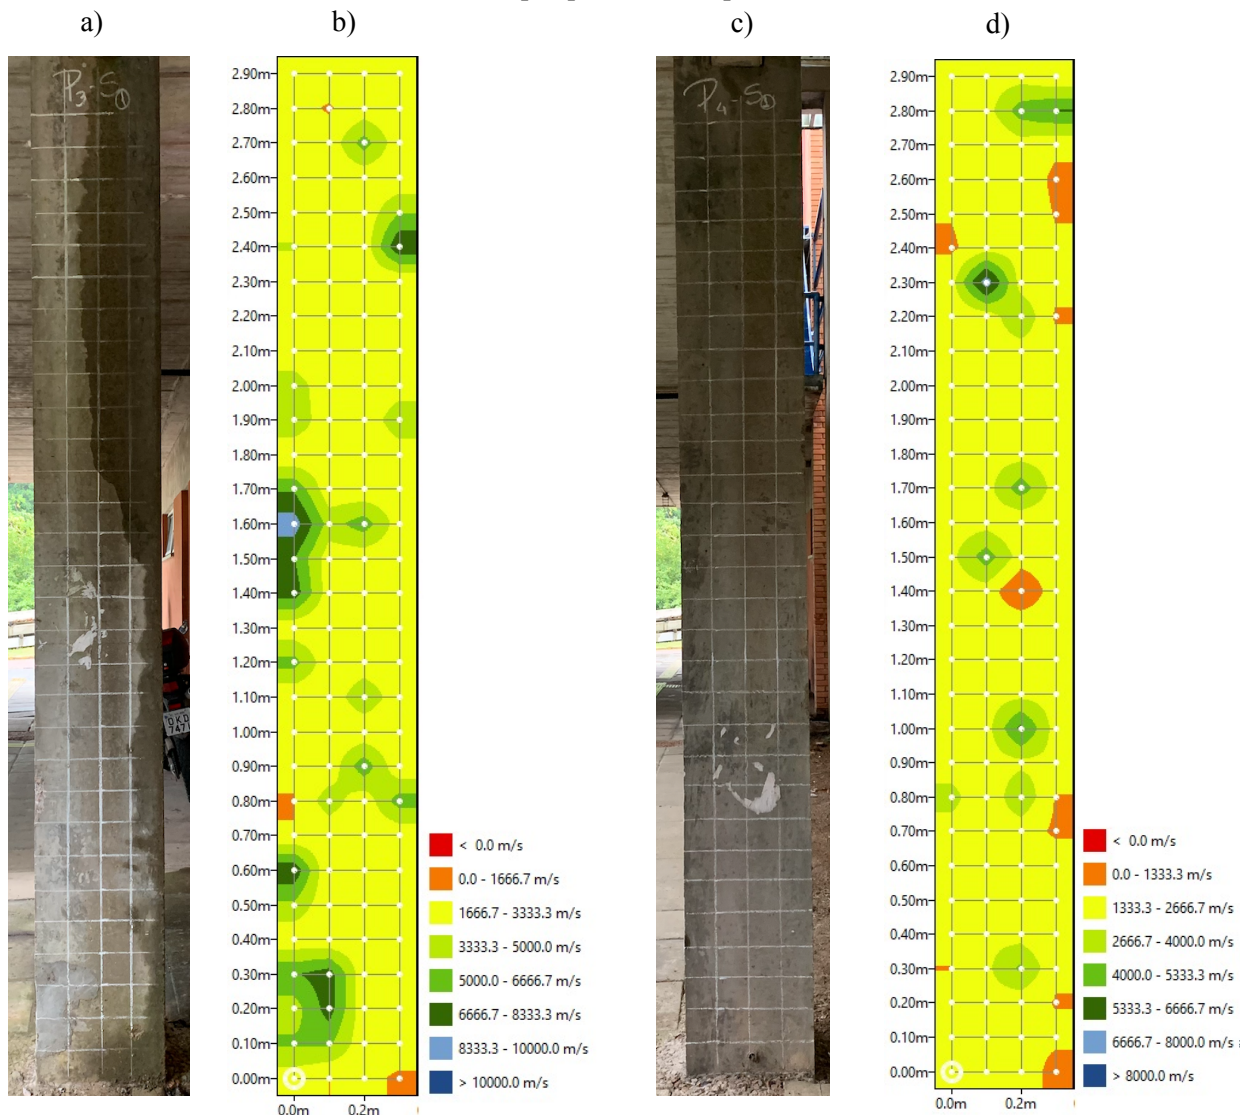
Foi observado que o pilar 3 já havia sofrido reparos devido a corrosão de armadura tanto na base quando na altura média (Figura 8a). Também foi observado que em dias de chuva, incide um grande volume de água na face leste do pilar devido a falhas no escoamento pluvial do telhado. No Pilar 4, foram observados reparos estruturais ao longo do pilar e também a existência de uma tubulação na base do pilar (Figura 8d).

Figura 8 - a) Face sul do pilar 3 e com grid de inspeção 10x10; b) resultado da tomografia ultrassônica por pulso eco do pilar 3; c) Face sul do pilar 4 com grid de inspeção 10x10; d) resultado da tomografia ultrassônica por pulso eco do pilar 4

Foi possível observar na tomografia a recuperação estrutural da face inferior lateral esquerda do pilar 3. A tubulação na base do pilar 4 não foi detectada no ensaio pois estava paralela ao plano de inspeção utilizando o pulso eco ultrassônico. Ambos os pilares foram ensaiados na face sul visto que existe uma tubulação de escoamento do água pluvial instalada na face norte destes elementos estruturais.

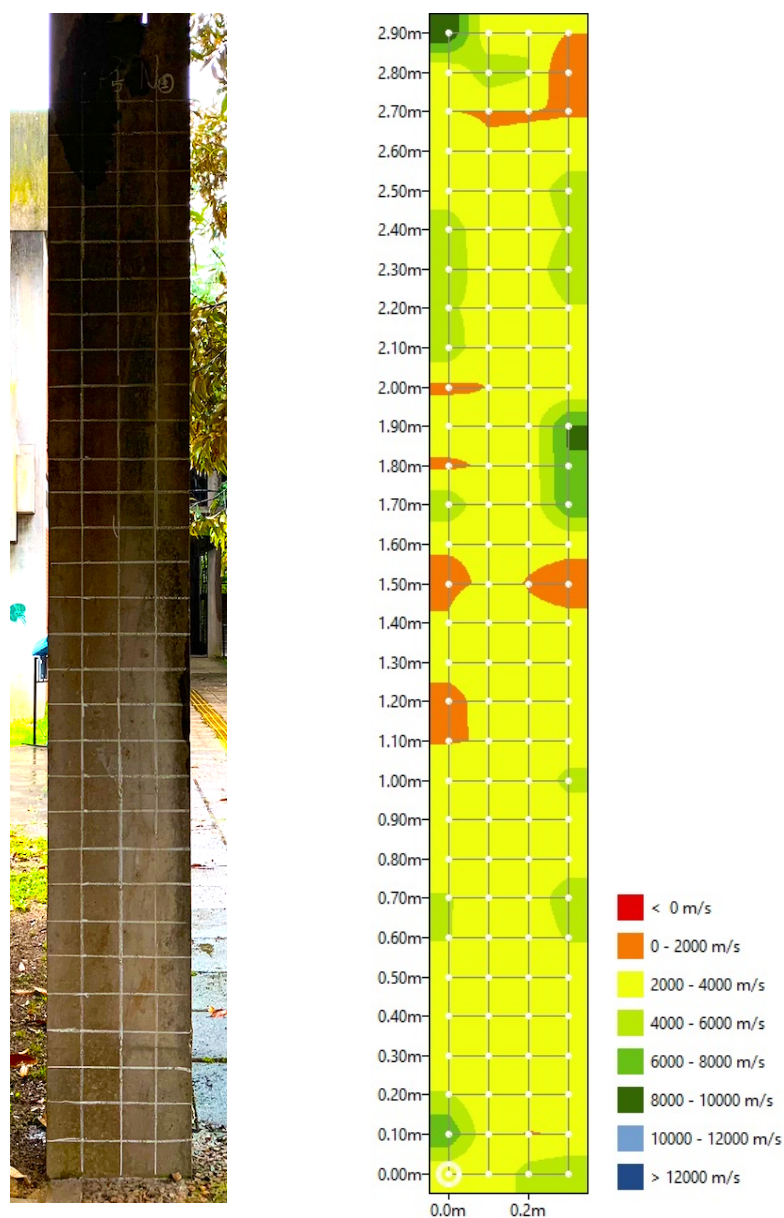
O Pilar 5 foi inspecionado na face norte (Figura 9a) visto que existe uma tubulação de drenagem de água pluvial instalado na face sul. Também foi observado que nas faces oeste, sul e leste há presença de criação biótica na superfície.

Figura 9 - a) Face norte do pilar 5 e com grid de inspeção 10x10; b) resultado da tomografia ultrassônica por pulso eco do pilar 5

Foi possível observar na tomografia uma heterogeneidade no pilar 5 inspecionado que indica a possível existência de manifestações patológicas ocultas. Para a real confirmação necessitará de novos ensaios complementares como resistividade do concreto, pacometria e potencial de corrosão. Esses ensaios terão uma maior eficiência se realizados nas regiões em destaque apontadas na imagem tomográfica.
