Congresso Brasileiro de Patologia das Construções

## DEGRADAÇÃO DE FACHADAS: UM ESTUDO DE CASO EM PRÉDIO DA ESCOLA DE TEATRO E DANÇA DA UFPA

<sup>1</sup> Faculdade de Engenharia Civil, Universidade Federal do Pará, Belém, Brasil

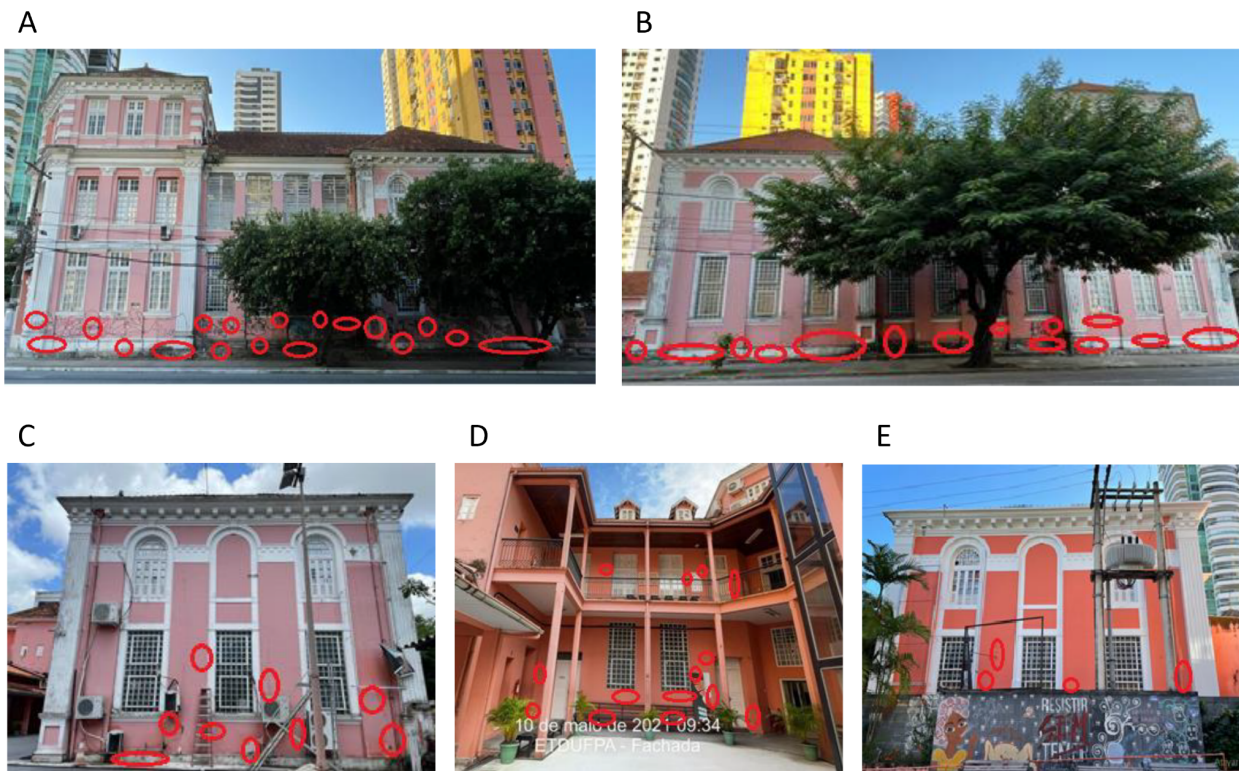
Figura 4: Demarcação das áreas em que o ensaio de percussão foi realizado. (A) Fachada F1, (B) Fachada F2, (C) Fachada F3, (D) Fachada F4 e (E) Fachada F5

Durante o ensaio de percussão (Figura 4), foi possível identificar a ocorrência de 70% de som cavo na área da F1 e em torno de 50% na F2, enquanto nas outras fachadas observou-se pouca ocorrência do som cavo, em torno de 20% na F3 e 10% nas F4 e F5. A ocorrência de som cavo no revestimento argamassado é característica de uma possível perda de aderência deste em relação do substrato podendo resultar em deslocamento, o qual segundo Bauer (2008) é marcado pela ruptura entre o substrato e o revestimento de argamassa – isto é, emboço e reboco.

Essa manifestação patológica pode ter diversos fatores como observados em outros trabalhos como Dendia (2008), Teles (2010), Socoloski (2015), Ferreira e Garcia (2016), Rocha et al. (2018) e Stolz (2020), contudo uma das principais causas é a umidades ascensional. Para Torres et al., (2008), há grande incidência de umidade ascensional em edificações históricas, quando há muito tempo foi executada e a impermeabilização não desempenha mais sua função. Além disso, cabe ressaltar que a impermeabilização das fundações não era uma prática comum nos métodos de construção até o começo do século XX, embora se buscasse fazer fundações com pedras, menos permeáveis (TELES, 2010).

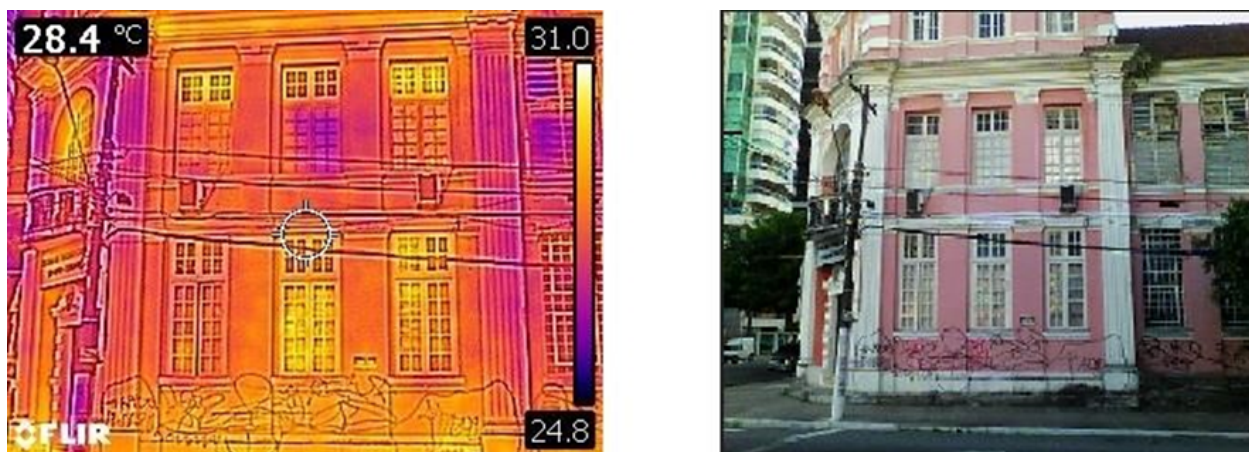
Figura 5: Termografia da Fachada F1.

O ensaio de termografia foi realizado no período das 7:00 às 8:00 horas da manhã devido a menor incidência solar, foi observado que nas F1 (Figura 5) e F2 (Figura 6) nas áreas que apresentaram som cavo e deslocamento, a ocorrência de altas temperaturas superficiais. Tal comportamento pode ser explicado pelo mecanismo de transporte do calor, o qual se desloca do ambiente com temperatura superior para o de temperatura inferior. Quando ocorre esse deslocamento, em zonas

de deslocamento, há a formação de um bolsão de ar com uma cama de ar aquecida, gerando temperaturas superficiais mais altas, que podem ser detectadas pelas câmeras termográficas (MARIO, 2011).

Ademais, é possível indicar a existência de microrganismos responsáveis pelo processo de biodeterioração, uma vez que geram calor durante seu metabolismo e as imagens termográficas de F1 e F2 apontam alta temperatura superficial nas regiões com manchas de sujidade e de umidade (MORESCO, 2015).

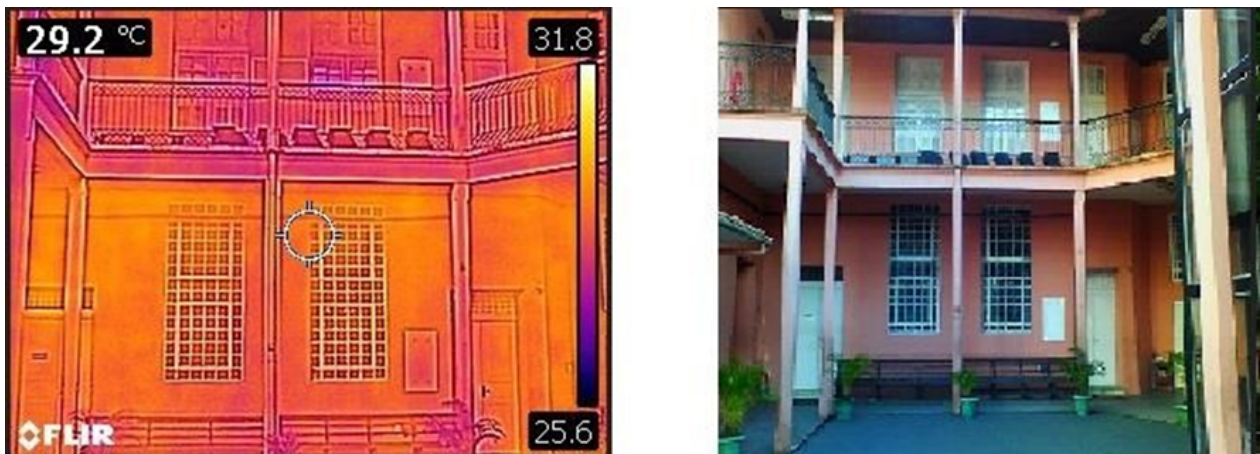
Figura 7: Termografia da Fachada F5.

No caso de F4, localizada a sudeste, esta sofre parte da influência da incidência solar nas primeiras horas da manhã, em que sua superfície absorve o calor. Por esse motivo, as imagens da fachada 4 não foram conclusivas. Em F5 (Figura 7), observou-se a predominância de temperaturas mais baixas. De acordo com Moresco (2015), áreas que, visivelmente, não apresentam umidade, mas que essa manifestação patológica existe e está oculta, expressam temperaturas superficiais menores.

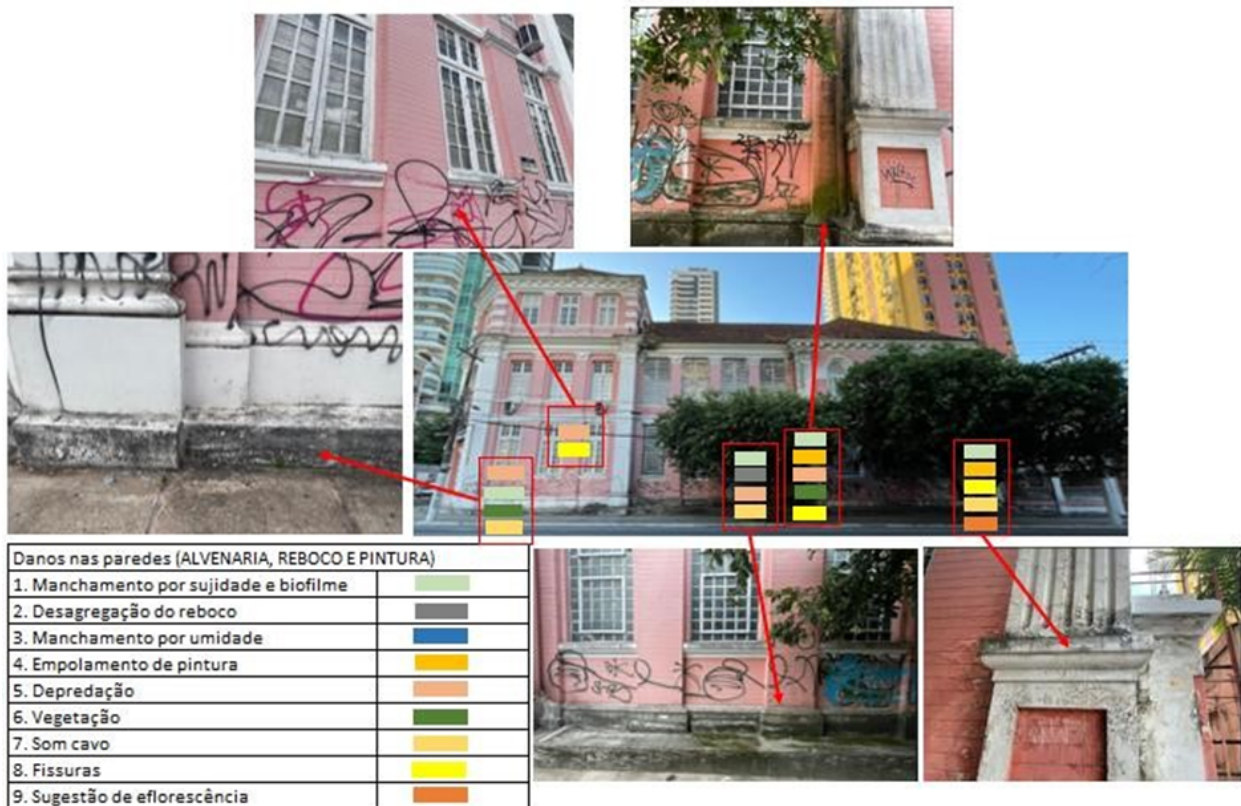
Figura 8: Fachada F1

Para auxiliar na construção do MD desenvolveu-se a Ficha de Identificação de Dano (FID), conforme apresentado no Quadro 1. Com auxílio da FID, foi possível observar a quantidade de manifestações patológicas em cada fachada. A F1 (Figura 8) foi a fachada com maior quantidade de problemas apresentados, sendo também os mais graves. Observou-se fissuras com aberturas variando de entre 0,4 a 1,0mm, manchas por sujidades, formação de biofilmes na totalidade da parte inferior, cujas manchas atingiram altura entre de 0,27 metros a 2 metros de altura. Ademais, nessas áreas havia o desenvolvimento de vegetação e a desagregação de revestimento argamassado.

Dessa forma, o processo de fissura observados em F1, F2, F3 e F4 está associado à exposição às intempéries, uma vez que estão sujeitas às variações climáticas da região de Belém, como altas temperaturas e altos índices pluviométricos, fazendo com que o revestimento sofra fissuras por movimentações higrotérmicas. No caso, de F4, notaram-se fissuras superficiais comuns de ocorrer em revestimentos argamassados em acabamento de tinta, uma vez que necessitam de manutenção de tempos em tempos.

Ademais, as manchas por sujeidade e biofilme verificadas em maior quantidade em F1 e F2, ocorre por conta da alta incidência de chuvas na região, que, associado ao deficiente sistema de drenagem de água da chuva das vias, contribui para seu acúmulo próximo à edificação, além da falta de manutenção como limpeza das fachadas. Esse acúmulo de umidade em conjunto com as sujidades presentes no substrato, propiciam o surgimento dos biofilmes, como afirma Guerra (2012).

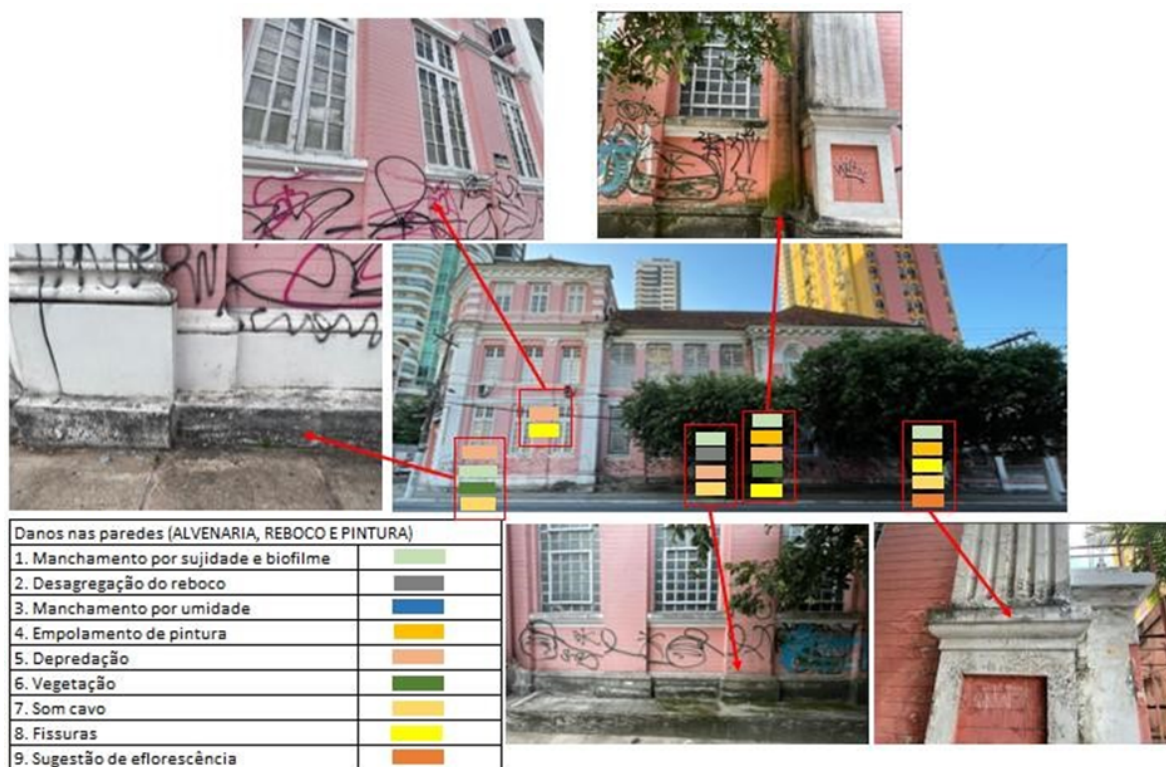
Figura 9: Fachada F2

Na F2 (Figura 9) observou-se menos fissuras e trincas, variando entre 0,2 e 0,6 mm, além da ocorrência de manchas por sujeidade atingindo até 1 metro e estando totalmente presente na parte inferior da fachada, além do desenvolvimento de vegetação e da desagregação de revestimento. Em F3 (Figura 10), observaram-se majoritariamente fissuras de 0,4 mm, bem como pilares com maiores sujidades e mancha por umidade concentrada na parte inferior com 0,3 metros de altura. A F4 (Figura 11), por sua vez, apresentou a menor ocorrência de fissuras, em que a maioria tem 0,2 mm de espessura. Verificou-se também, manchas de umidade e o deslocamento da película de pintura, ocasionada pela utilização do espaço e falta de manutenção. E por fim, em F5 fissuras de 0,4 mm tiveram destaque, as quais apresentam maior ocorrência em relação a F3 e F4. Foram identificados poucos pontos com a ocorrência de manchas por sujeidade e umidade, haja vista o recente processo de pintura da fachada, melhorando o estado de conservação da fachada.

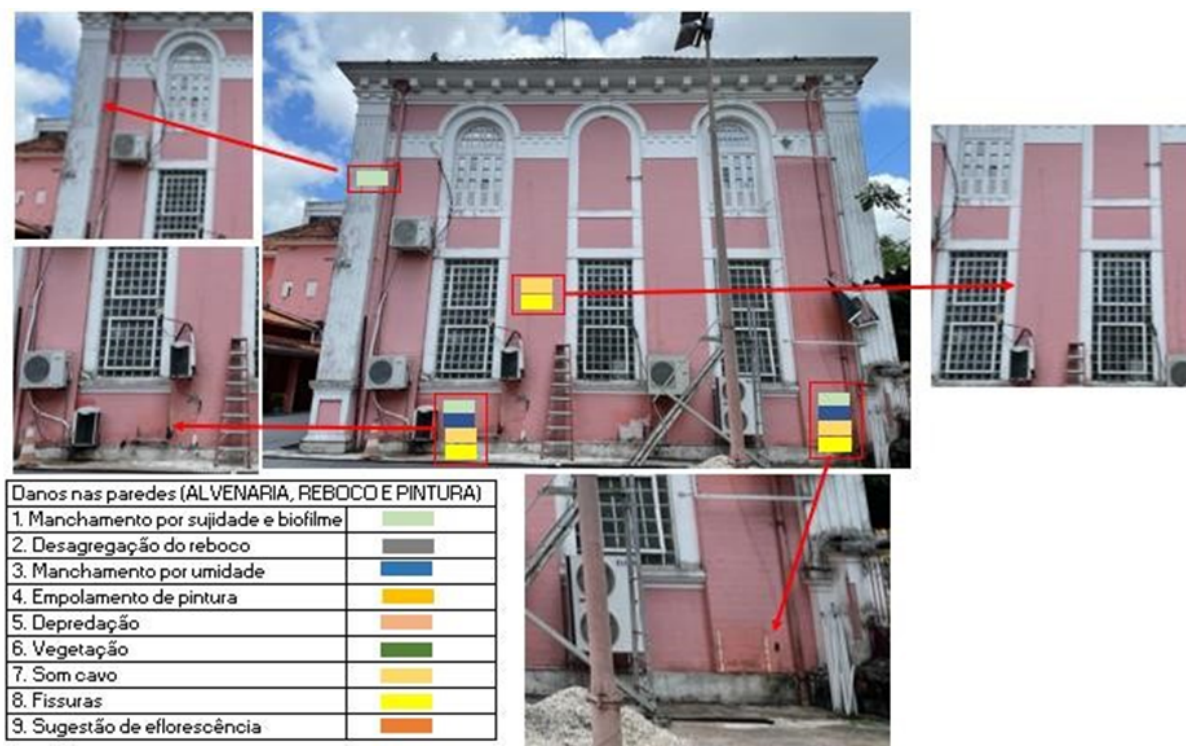
Figura 10: Fachada F3

Em F3, além da exposição a intempéries, verificaram-se a presença de equipamentos de refrigeração, os quais contribuem para o acúmulo de água na superfície, colaborando para o surgimento de manifestações patológicas associadas à umidade, como a desagregação do reboco, conforme explica Sotana (et al, 2012). E em F4, as manchas de sujidades existentes são oriundas de utilização do espaço e, as de umidade, de falha de impermeabilização da cobertura, uma vez que se notaram manchas de umidade advindas do telhado. De posse das FID's foi desenvolvido o Mapa de Danos de cada fachada, conforme Figura 12.
