Congresso Brasileiro de Patologia das Construções

## **ANÁLISE E RECUPERAÇÃO ESTRUTURAL DE UMA EDIFICAÇÃO MISTA EM CONCRETO ARMADO E ALVENARIA ESTRUTURAL, CONSIDERANDO O FASEAMENTO CONSTRUTIVO E O EFEITO ARCO**

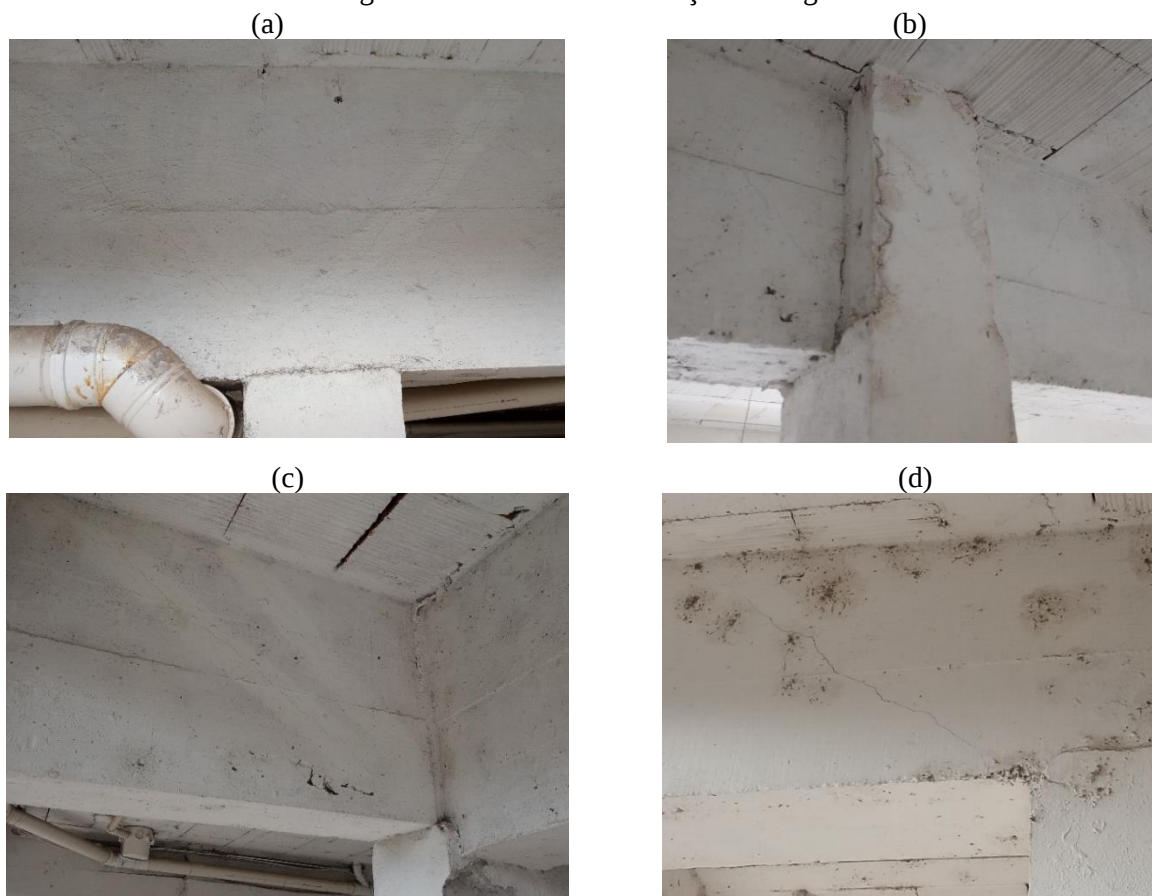
Na vistoria identificou-se a presença de fissuração generalizada nas vigas do teto da garagem, pavimento de transição entre a estrutura de concreto e a de alvenaria estrutural. Essas fissuras estão principalmente localizadas na ligação das vigas com os pilares, inclinadas a 45°, apresentando-se nas duas faces laterais das vigas, e vão desde o topo até a base das vigas, junto aos pilares. A Figura 3 exemplifica o panorama de fissuração observado nas vigas.

Figura 3. Panorama de fissuração das vigas.

Fazendo uma retro-análise para estabelecer os esforços resistentes de flexão e cisalhamento das vigas a partir das dimensões das peças e disposição de armaduras presentes, o modelo inicialmente avaliado indicou que a situação mais comum de não atendimento das solicitações seria a flexão das vigas de suporte das alvenarias, contudo, o panorama de fissuração observado *in loco*, não resultou na observação de fissuras de flexão e, sim, fissuras de cisalhamento nas chegadas das vigas nos pilares.

comparação dos esforços resistentes ( $V_{rd}$ ) com os esforços solicitantes ( $V_{sd}$ ) que algumas seções não resistem aos esforços demandados, justificando as fissuras observadas e indicando a necessidade de reforço.

Essa situação resultou em um panorama de fissuração nas vigas que indicavam a falha por falta de resistência ao esforço cortante.

Após a análise dos esforços da estrutura e a constatação dos elementos e regiões que não atendiam os esforços solicitantes, fez-se uma proposta de reforço estrutural utilizando, na maioria dos elementos malha de fibra de carbono colada. O dimensionamento do reforço foi realizado segundo a norma americana ACI 440-2R (2017). As fibras foram padronizadas com camadas de espessura de 0,168 mm e largura de 20 cm, gramatura de 300 g/m<sup>2</sup>, resistência à tração de 4300 MPa e módulo de deformação de 240 GPa. A quantidade de camadas e espaçamento entre elas foi determinado a partir da resistência ao cisalhamento necessária.

Antes da aplicação das fibras, as fissuras foram tratadas. Foi realizada a abertura das fissuras com espátula de metal e realizado o preenchimento com resina epóxi de baixa fluidez. Além das vigas, três pilares do edifício precisaram ser reforçados. A solução adotada foi o confinamento da seção com fibra de carbono. Na Figura 10 são mostradas algumas das vigas reforçadas e os pilares sendo preparados para receber o reforço.

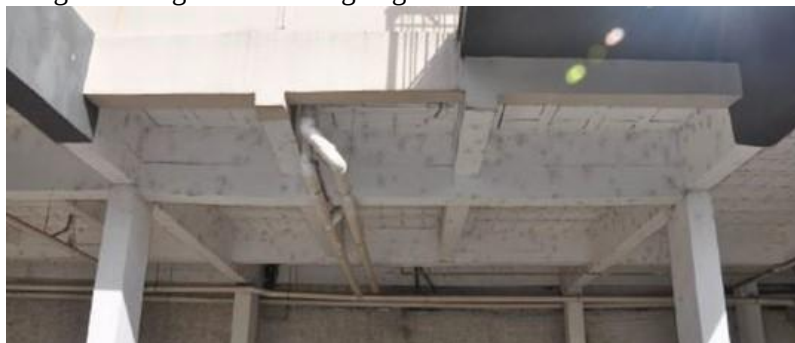
Foi também observado durante as vistorias a acentuada deformação de algumas das vigas, como exemplificado na Figura 4.

Figura 4. Vigas do teto da garagem com deslocamentos visíveis.

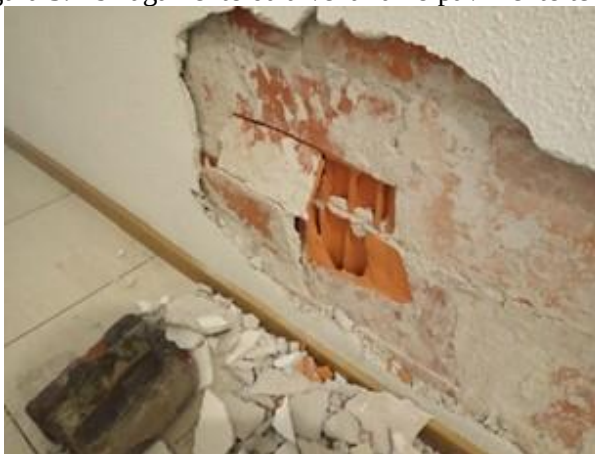
A excessiva deformação das vigas, resultou na redistribuição dos esforços na alvenaria estrutural dos pavimentos superiores resultando, inclusive, no esmagamento de uma das paredes do pavimento térreo (Figura 5).

Figura 5. Esmagamento da alvenaria no pavimento térreo.

Em uma análise inicial, tomando a estrutura como indeformada, os carregamentos atuantes e tensões resultantes nas alvenarias do pavimento térreo não seriam suficientes para superar a resistência das paredes provocando o observado na Figura 5, indicando que houve a redistribuição de esforços e a concentração dos carregamentos nas regiões mais rígidas da alvenaria.

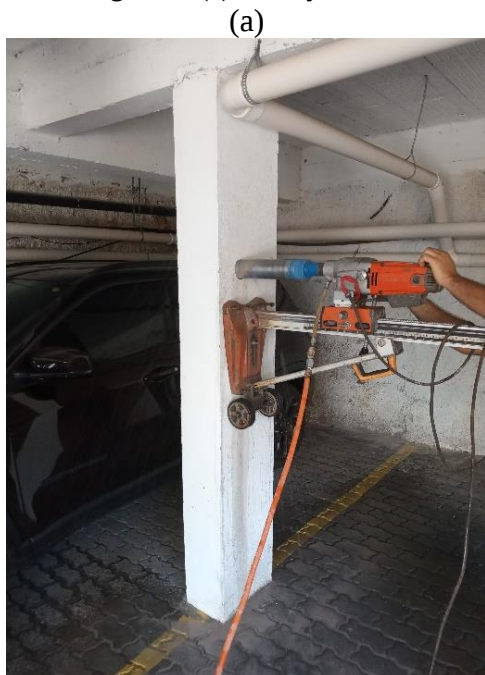
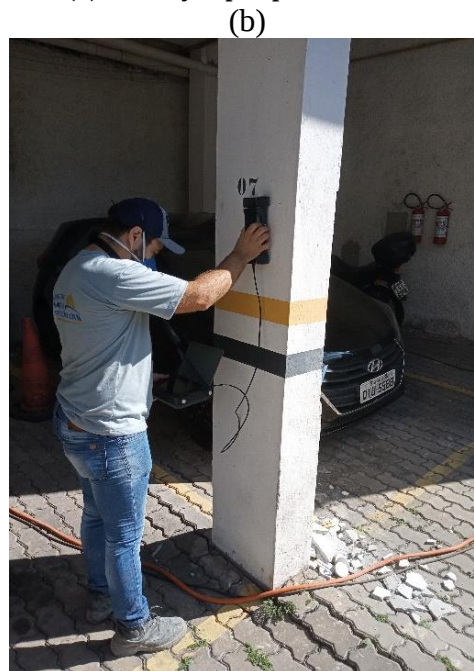
Ainda, foram realizados ensaios destrutivos e não destrutivos de maneira a caracterizar a estrutura. Foram retirados testemunhos de concreto de pilares e vigas para a determinação da resistência à compressão do concreto. Os pilares e vigas foram inspecionados com auxílio de um pacômetro para a conferência da disposição das armaduras. Na Figura 6 são demonstradas as peças sendo avaliadas.

Figura 6. (a) Extração de testemunho de concreto e (b) avaliação por pacometria.

Nas análises realizadas, a resistência à compressão do concreto foi considerada como sendo a medida a partir dos testemunhos de concreto ( $f_{ck}$  de 20 MPa) e as dimensões e armaduras foram consideradas como levantadas *in loco*.

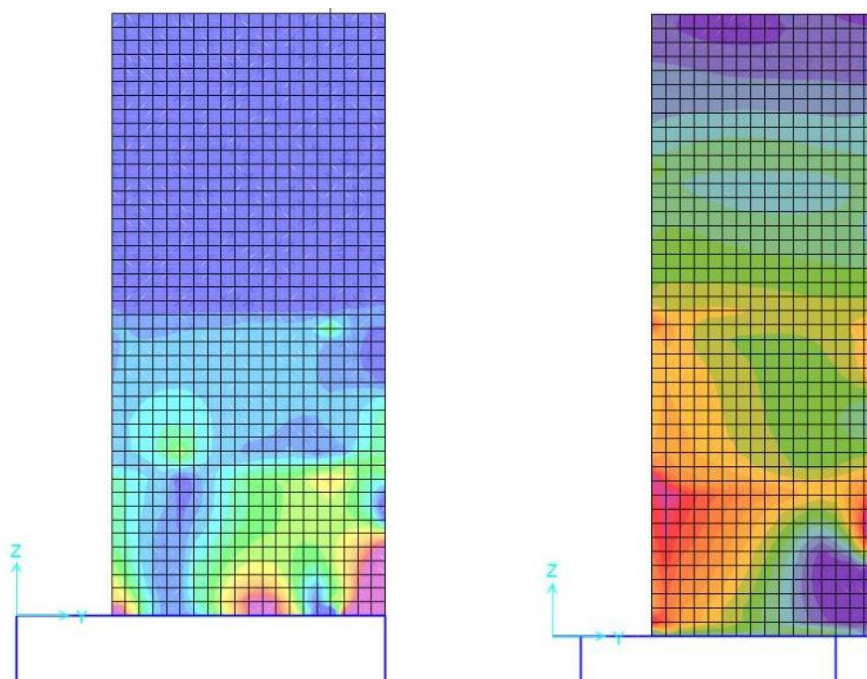
De acordo com os resultados das análises no SAP2000 V18 foi possível observar a ocorrência de esforços axiais significativos nas vigas (da ordem de até 100 kN), com a consequente redução dos momentos fletores, confirmando a ação do efeito arco, como previsto por Pereira (2015). Na Figura 9 é exemplificada a distribuição de tensões em um painel de paredes onde fica evidenciada a concentração de tensões junto aos pilares, região mais rígida.

Figura 9. Distribuição de tensões normais no painel de alvenaria.

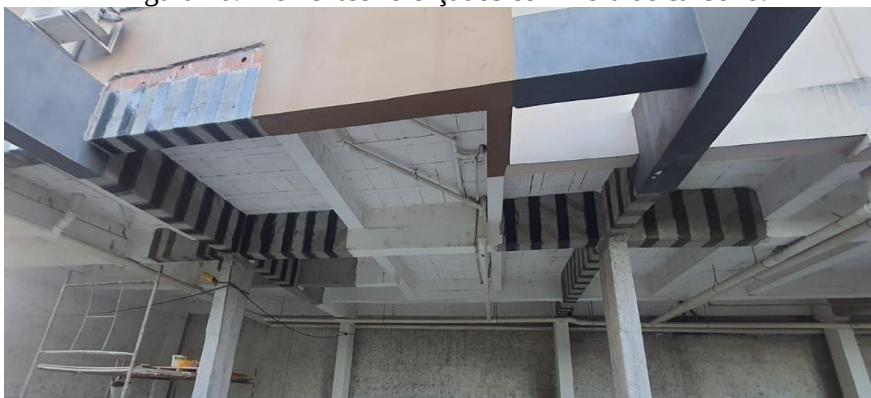
Figura 10. Elementos reforçados com fibra de carbono.
