Congresso Brasileiro de Patologia das Construções

## ENSAIO DE CONDUTÂNCIA ELÉTRICA PARA DETECÇÃO DE FALHAS EM SISTEMA DE IMPERMEABILIZAÇÃO COM O MÉTODO HOLIDAY DETECTOR VIA SECA

Julie Anne Braun <sup>1\*</sup>, André Fornasaro<sup>2</sup>

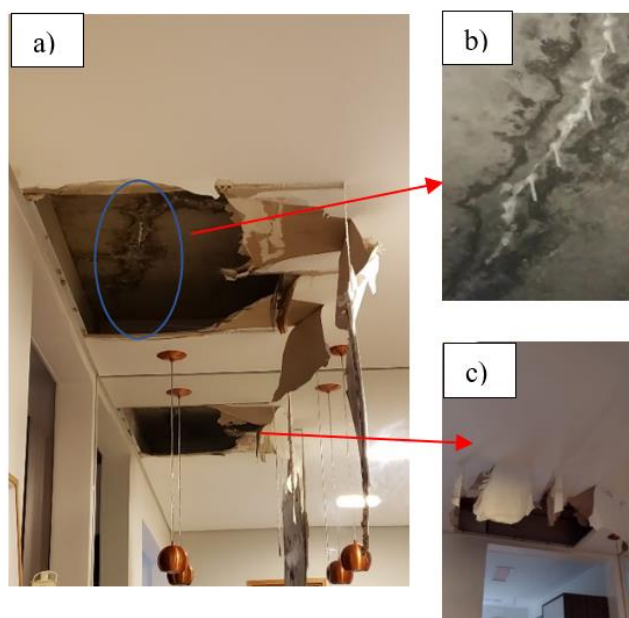
e consequente perda de estanqueidade. A inspeção visual partiu da análise das manifestações patológicas ocorridas no apartamento localizado imediatamente abaixo da laje de cobertura impermeabilizada. Observou-se que o fluxo de água se dava ao longo da extensão de uma fissura no concreto. Como indicado na Figura 4a, com a intensa infiltração de água, houve a ruptura do sistema de revestimento de gesso do forro. Ademais, foi observada a manifestação de eflorescências, assim como a formação de cristais de sais de carbonato de cálcio lixiviados pela água (estalactites).

Figura 4- a) Sistema de forro danificado devido a infiltração de água; b) Eflorescência com formação de sais lixiviados do concreto (estalactites); c) Ruptura do forro de gesso.

A partir da análise das manifestações patológicas, a solução especificada foi a reforma completa do sistema de impermeabilização da cobertura com a utilização da manta asfáltica com acabamento em grãos de ardósia. Para tanto, foi contratado um projeto de impermeabilização (*Vide* Figura 3). A execução dos serviços foi realizada por uma empresa especializada, e teve acompanhamento do projetista de impermeabilização.

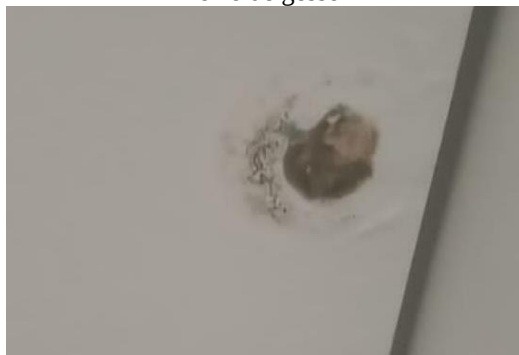
Deste modo, apesar do sistema ter sido aprovado no teste de estanqueidade quando do término da instalação, começou a apresentar falhas cerca de 7 meses depois. Em uma segunda análise visual foi detectada a presença de umidade no forro do apartamento inferior à laje de cobertura (Figura 5). Como indicado na Figura 6, a água percolou novamente para o interior da edificação por uma fissura já existente desde a primeira falha da impermeabilização.

Figura 5 - Manifestação de umidade no sistema de forro de gesso

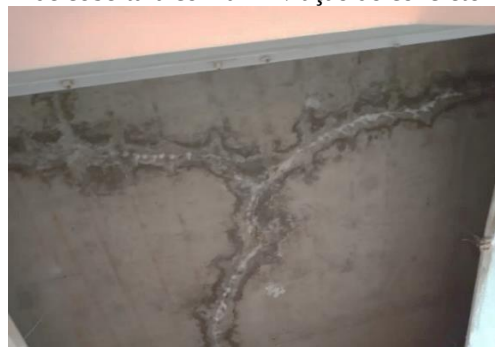
Figura 6 - Infiltração de água em fissuras da laje de cobertura com a lixiviação do concreto

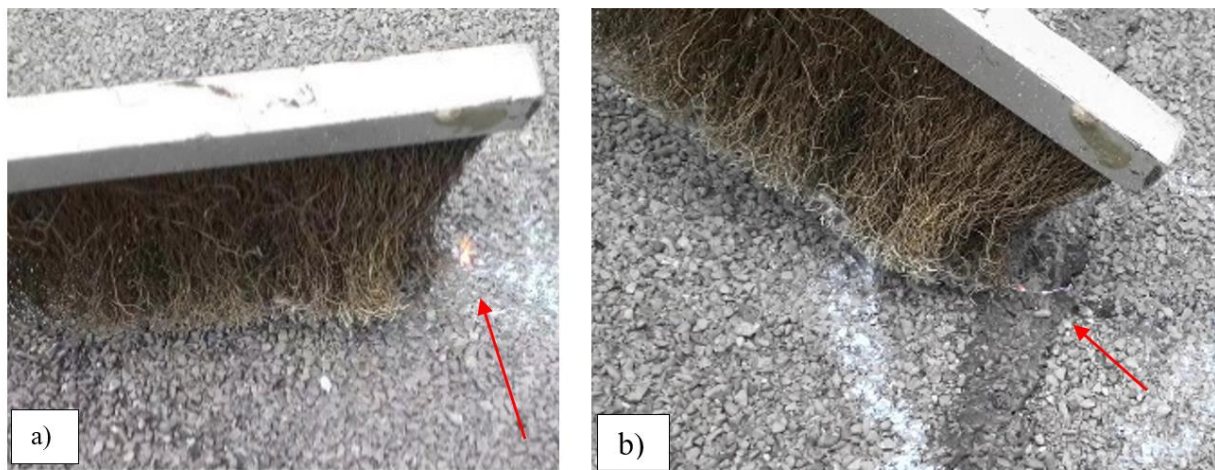
O ensaio consistiu em percorrer a superfície da camada impermeável com o uso de um eletrodo explorador acoplado a uma escova metálica de 1 metro de largura. Com velocidade constante, máxima de 20 cm/s, o eletrodo foi mantido em contato com a superfície investigada durante todo o tempo de ensaio. Quando houve uma falha na impermeabilização um arco voltaico foi formado e um aviso sonoro foi emitido pela sirene do equipamento. A Figura 7 a e b mostra a liberação de uma faísca do eletrodo, indicando a direção do ponto em que ocorreu fuga de corrente elétrica pela camada impermeável.

Figura 7 - Detecção de falha no sistema de impermeabilização com a liberação de faísca durante a inspeção.

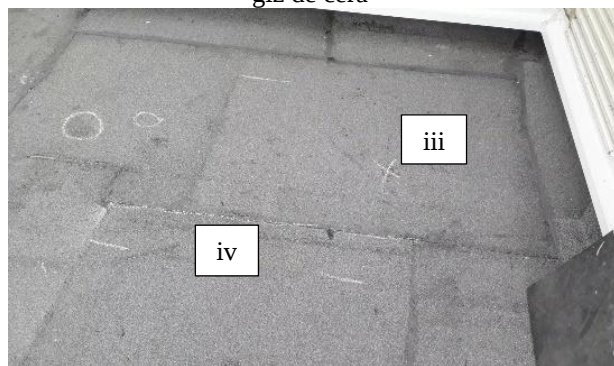
As Figuras 8 e 9 apresentam a marcação do ponto ou área defeituosa com uso de um lápis de cera quando da detecção de uma falha. Como indicado nas figuras, as falhas foram mapeadas tanto em pequenas regiões (i), em pontos específicos de emendas entre uma e outra manta (ii), em pontos isolados (iii), quanto em uma extensão linear (iv). Ao final da varredura de toda a área impermeabilizada foi constatado a média de 3 a 4 pontos ou regiões de falha por metro quadrado.

Figura 9 - Pontos e áreas com falhas com marcação em giz de cera

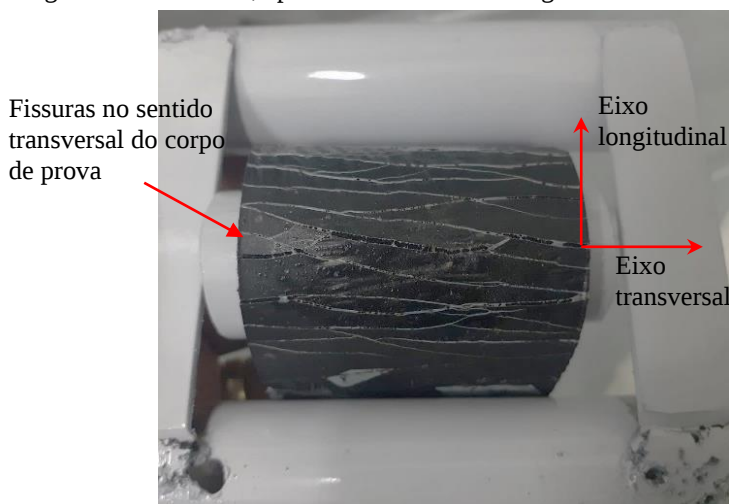
A Tabela 1 apresenta os resultados dos ensaios de caracterização realizados para a manta asfáltica utilizada na laje de cobertura. Observa-se que de todos os resultados apresentados na Tabela 1, o material não atendeu ao critério da norma NBR 9952 (ABNT, 2014) para o ensaio de flexibilidade à baixa temperatura, tendo por outro lado superado os demais critérios para as mantas do tipo II-B.

A Figura 10 indica as fissuras que ocorreram no corpo de prova após ensaio mecânico de flexibilidade a baixa temperatura ( $-5^{\circ}\text{C}$ ). Nota-se que ao longo de toda a amostra houve a formação de fissuras padronizadas no sentido transversal. Para análise do comportamento do material uma segunda etapa de ensaios foi realizada, na qual os corpos de prova foram submetidos à temperatura de  $0^{\circ}\text{C}$ . Contudo, os resultados obtidos foram similares aqueles dos corpos de prova ensaiados a temperatura de  $-5^{\circ}\text{C}$ .

Figura 10 - Ensaio de flexibilidade a baixa temperatura de manta asfáltica, tipo II, classe B, com acabamento com grânulos de ardósia, apresentou fissuras ao longo de toda a extensão da amostra.

O asfalto como uma classe especial de polímeros termoplásticos é consideravelmente sensível à variação da temperatura, pois amolece tendendo a fluir quando aquecidos ou sob pressão, e enrijece ao ser resfriado (EBEWELE, 2000, p. 31; SMITH; HASHEMI, 2012, p. 332). Essa característica é atribuída a temperatura de transição vítrea –  $T_g$ , que é o fator governante das alterações de comportamento em polímeros (ASKELAND; WRIGHT, 2014, p. 524). Desta forma, a nível macroscópico, as fissuras ocorridas na manta asfáltica (Figura 10) podem ser relacionadas à perda de mobilidade das moléculas das cadeias poliméricas quando abaixo da temperatura de transição vítrea. Ademais, com deslocamento das cadeias limitadas, consequentemente ocorre um aumento na rigidez e na ductilidade de materiais poliméricos (VAN LOOCK; FLECK, 2018), fatores estes que podem ter corroborado para a baixa resistência às fissuras da manta asfáltica ensaiada.

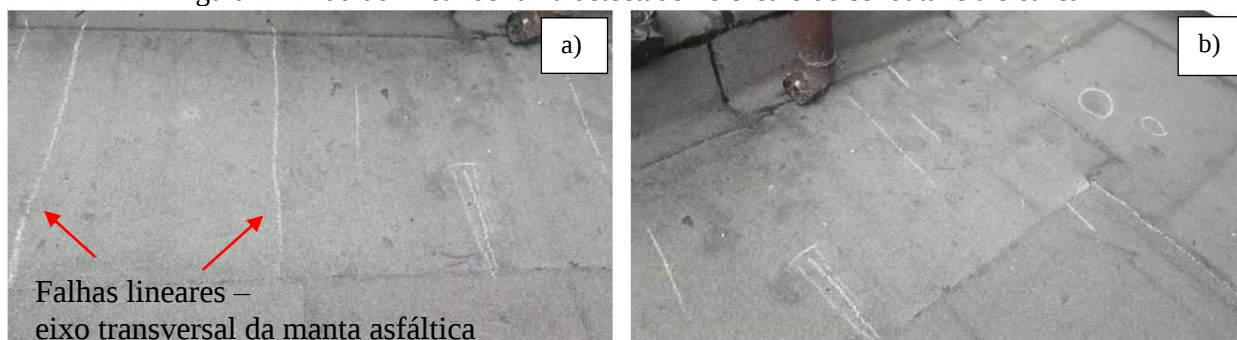
Durante a inspeção do sistema de impermeabilização, a geometria de falha mais observada quando do fechamento de arco voltaico pelo equipamento foi em formato linear. Este formato de falha indica o surgimento de fissuras ao longo da manta aderida. Como mostrado na Figura 11 a e b, o formato linear das falhas, no sentido transversal da manta asfáltica, pode ser comparado com as fissuras surgidas ao longo do corpo de prova após ensaio de flexibilidade à baixa temperatura (Figura 10).

Figura 11 - Padrão linear de falha detectado no ensaio de condutância elétrica

A exposição do sistema às condições climáticas e às variações de temperatura ao longo de períodos de outono, inverno e de metade da primavera pode ter acelerado o processo de degradação do material. Ainda que a manta asfáltica fosse autoprotetida, por grânulos minerais de ardósia, mostrou-se com alterações significativas ao longo do tempo. Estas falhas detectadas acarretaram a perda de estanqueidade, culminando com a percolação de água durante os períodos chuvosos para o interior da edificação. Como indicado na metodologia, item 4.2, o ensaio de condutância elétrica, com uso da tecnologia Holiday Detector, possibilitou a avaliação do desempenho do sistema no quesito estanqueidade de forma precisa e com menor transtornos para o usuário da edificação.
