Congresso Brasileiro de Patologia das Construções

## INSPEÇÃO PREDIAL EM PATRIMÔNIOS HISTÓRICOS – ESTUDO DE CASO: CURVELO/MG

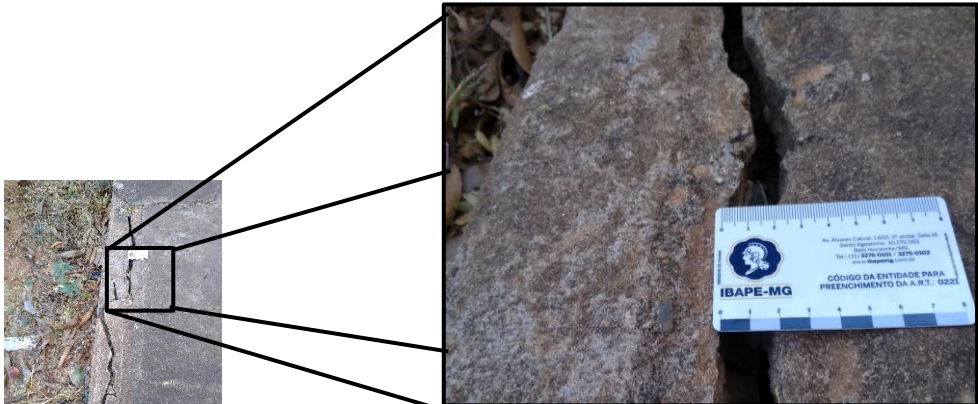
Quadro 4: Exemplo de manifestação patológica no Prédio 3

| Manifestação Patológica 01 - Trincas no piso de concreto | | | | | | |
| Localização: Piso externo | | | | | | |
| (X) Anomalia | | Endógena | | Exógena | | Funcional |
| Prioridade de manutenção: (NBR 16747) | Prioridade 2 | | | | | |
| Ordem de manutenção: (matriz GUT) | 07 | | | | | |
| Observações: | Uma possível causa seria a retração ou dilatação do concreto. | | | | | |

| Manifestações patológicas | Prioridade de Manutenção (NBR 16747) | Ordem de Manutenção (Matriz GUT) | | | |
|---|---|---|---|---|---|
| 01 - Trincas no piso de concreto | 2 | 1 | 2 | 2 | 4 |

| Manifestação Patológica 01 - Trincas no piso de concreto | | | | | | |
|---|---|---|--|---|--|---|
| Recomendação técnica: | Retirar as partes soltas, fazer uma nova camada de concreto e efetuar junta de dilatação | | | | | |

| Ordem | Item | Descrição | Recomendações técnicas |
|---|---|---|---|
| 7º | 01 | Trincas no piso de concreto | Retirar as partes soltas, fazer uma nova camada de concreto com o objetivo de aumentar a espessura e reduzir o aparecimento de novas trincas e efetuar junta de dilatação |
