Análise das manifestações patológicas encontradas na Universidade Regional do Cariri – URCA Campus Pirajá

Analysis of pathological manifestations found at the Regional University of Cariri-URCA Campus Pirajá

Raimundo Alencar Beserra⁽¹⁾, Miguel Adriano Gonçalves Cirino⁽²⁾, Bruno Barbosa de Oliveira⁽³⁾, Synardo Leonardo de Oliveira Pereira⁽⁴⁾, Ana Veronica Goncalves Borges⁽⁵⁾, Maria Regilene Gonçalves de Alcantara⁽⁶⁾

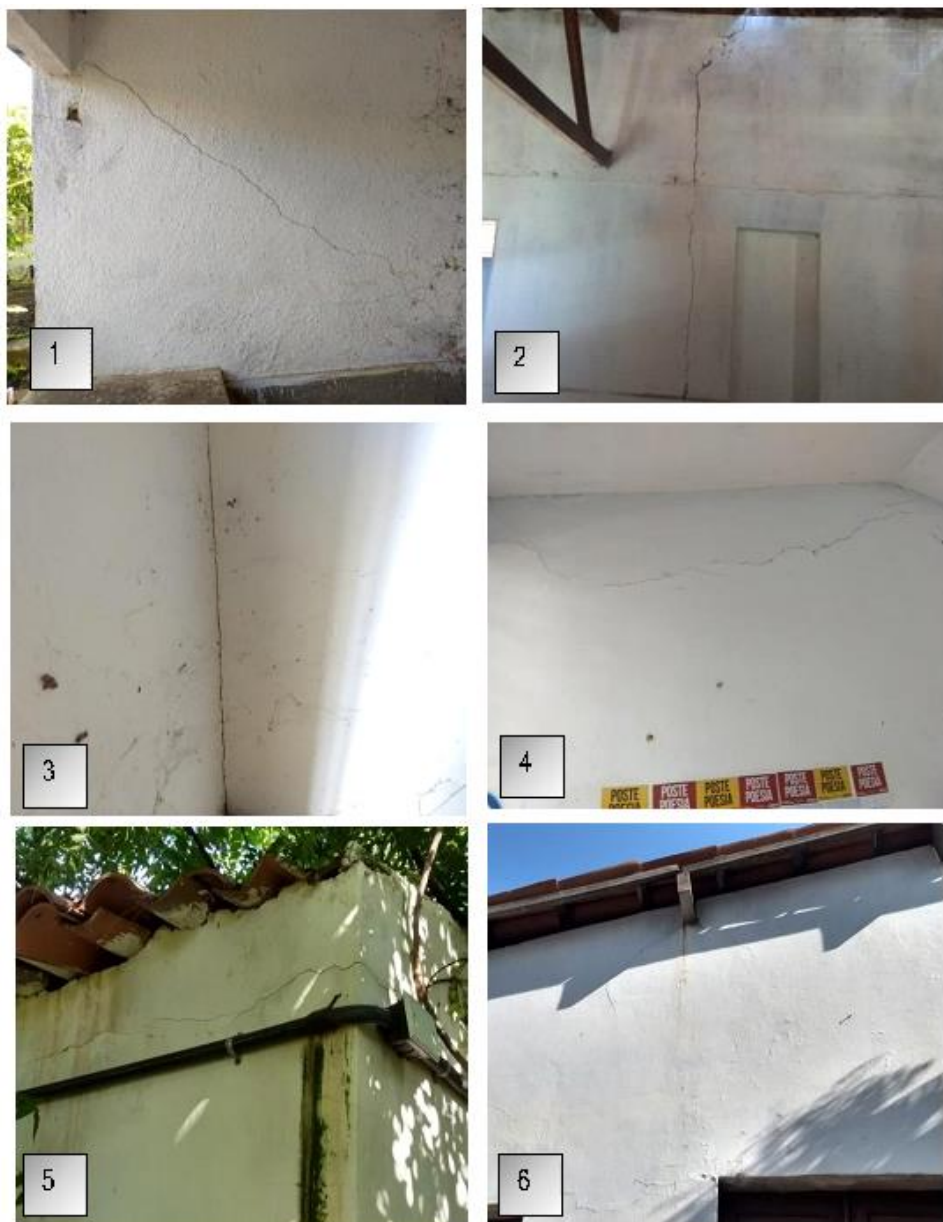
Figura 2 - Trincas e fissuras em alvenarias

As manifestações patológicas que mais ocorreram nesse estudo foram as trincas e fissuras nas alvenarias, conforme Figura 2. Ocorreram fissuras variando com espessura entre 0,5 cm a 1,0 cm, localizadas no refeitório (1), sala de aula 2 – bloco B (2), sala de aula 1 – bloco A (3), laboratório de artes visuais – bloco A (4 e 5) e sala de aula 4 – bloco A. As causas podem se relacionar, respectivamente, com a sobrecarga proveniente da viga sobre a alvenaria (1, 2 e 4). Recalque e falta de amarração da alvenaria (3), infiltração ou ruptura da argamassa de assentamento, relacionada com a sobrecarga (5) e sobrecarga provocada pela estrutura do telhado apoiada diretamente na alvenaria.

O risco associado às manifestações apresentadas na Figura 1 O grau de criticidade desta anomalia se enquadra em grau crítico para as anomalias apresentadas na Figura 1 para a imagem 1, 2 e 4 por apresentar riscos aos usuários. Para as anomalias 3, 5 e 6. Podem ser classificados como risco médio, por indicarem menores riscos aos usuários e por inidcar a necessidade de correção para evitar o agravamento da manifestação patológica.

Como medidas corretivas inciam-se a avaliação da estabilidade da edificação e avaliação e reforço do solo,

além de corrigir a amarração das alvenarias, correção do sistema de impermeabilização e comatação das fissuras, evitando-se a penetração de agentes atmosféricos nas fissuras.

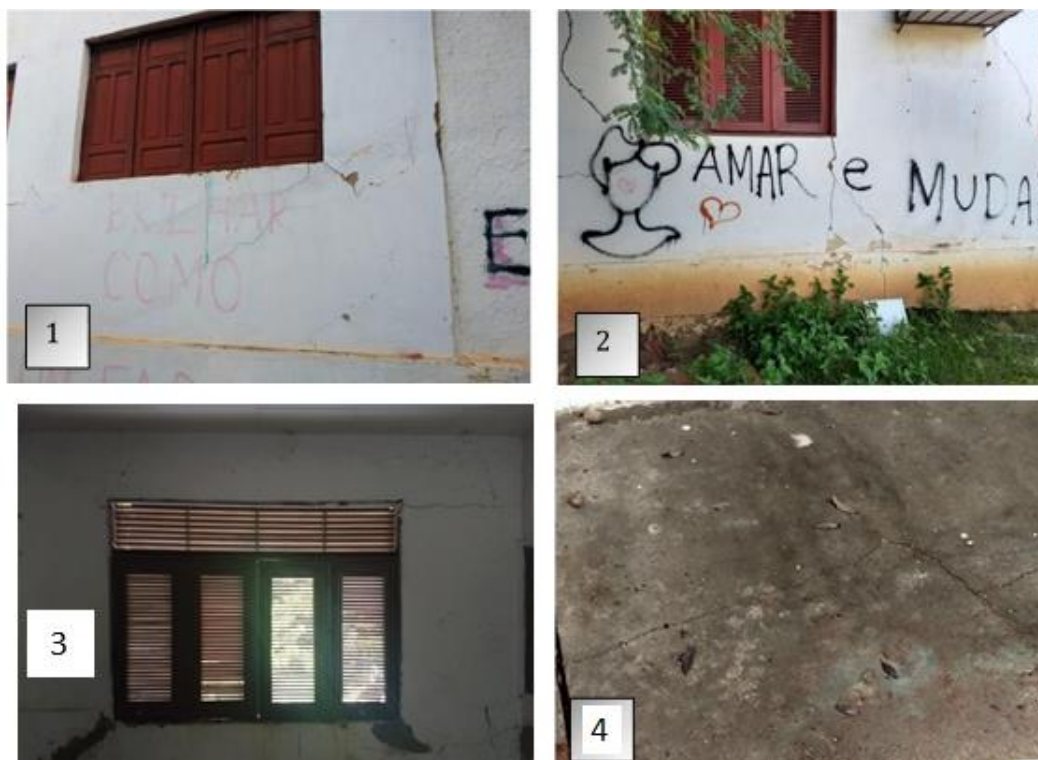
Figura 3 - Fissuras em vãos de esquadrias

As fissuras em portas e janelas são manifestações patológicas observadas com grande frequência neste objeto de estudo, apresentam abertura variando entre 0,3cm e 1,0cm. Pode-se apontar como causas a sobrecargas proveniente do telhado sobre as alvenarias, recalques das fundações (observado na imagem 4, que apresenta uma fissura relacionada ao recalque do solo e som oco), ausência de vergas e contra-vergas em vãos de esquadrias. As manifestações apresentadas na Figura 3 localizam-se nas salas de aulas do bloco A e B. Para a correção das fissuras, indica-se uma avaliação da estabilidade das alvenarias, das fundações e das lajes do telhado, relacionada com a dificuldade de abertura das esquadrias e recalque do solo (observado por inspeção visual).

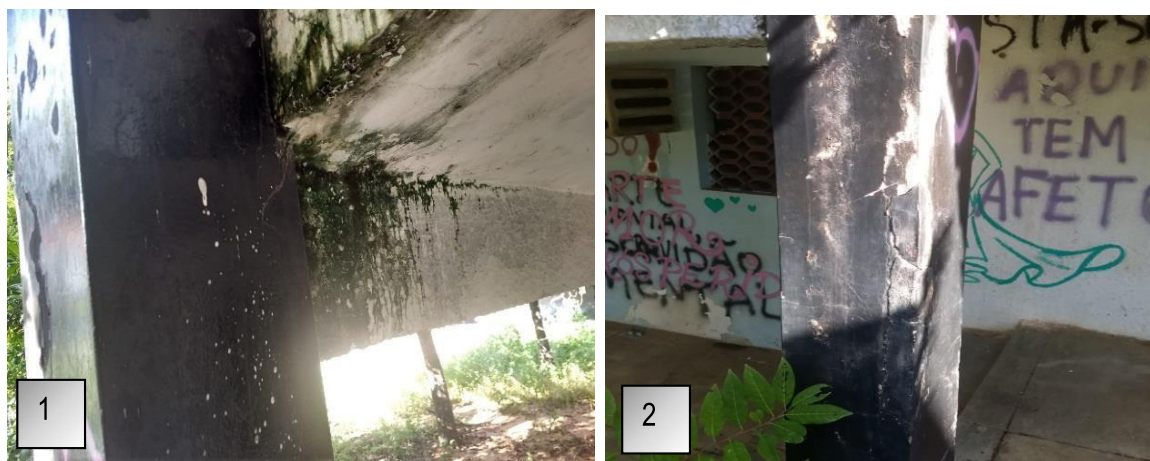
Figura 4- Fissuras e trincas em pilares

Foram observadas fissuras e trincas em pilares, com abertura média de 3,0mm com 45° de inclinação (A) e vertical (B), Figura 4, situados em áreas de passagens entre o bloco A e B, sendo considerada uma manifestação patológica de alto risco, uma vez que compromete a integridade estrutural, podendo ser relacionada com a infiltração, a presença de carbonatação, com profundidade de 3,0 cm e a sobrecarga da viga e laje da cobertura do corredor de passagem.

Devido a carbonatação atingir o recobrimento da armadura, com manchas de corrosão, além das eflorescências e manchas de umidade, indica-se a demolição dos pilares e da laje do corredor de acesso.

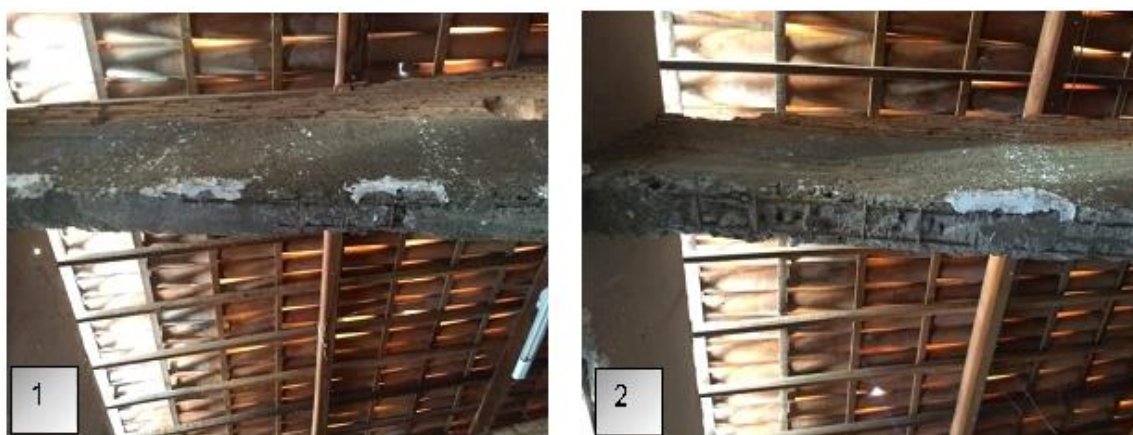
Figura 5 - Corrosão de armaduras em vigas

Observou-se o deslocamento do concreto de recobrimento e a corrosão das armaduras das vigas das salas de aulas do bloco C, associada a sobrecarga dos tijolos na parte superior das vigas. Esta manifestação patológica pode ter origem no processo de execução ou sobrecarga sobre a viga, conforme observado na Figura 5. Tal patologia pode ser agravada com a ocorrência de carbonatação, relacionando com a localização da edificação, em um avião de alto tráfego de veículos.

Em função das condições observadas, indica-se o reforço estrutural das vigas, bem como a execução de outras vigas para distribuir melhor as tensões provenientes do telhado que parte de sua estrutura se apoiam sobre estas vigas. Em função da possibilidade de recuperação, classifica-se o risco como alto, uma vez que as armaduras estão expostas e, também a ocorrência de fissuras em algumas alvenarias.

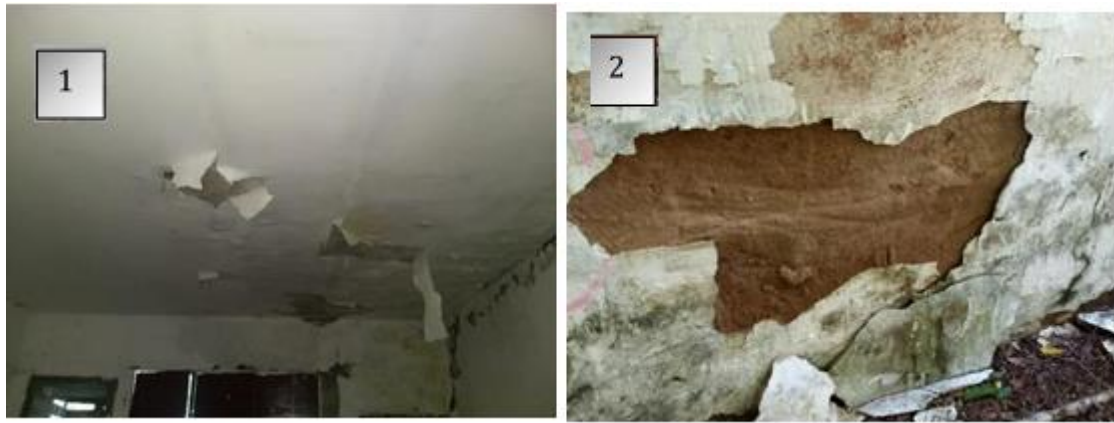
Figura 6 – Manchas em paredes e forro

As manchas de umidade, infiltração e eflorescências são observados em diversos ambientes da edificação, áreas internas e externas. As imagens apresentadas na Figura 6, são observadas nos laboratórios de artes, salas de aulas, sendo relacionadas com a falha/ausência de impermeabilização (da laje de cobertura destes ambientes), obstrução de tubulações de escoamento de águas pluvias e, para as manchas localizadas na área inferior das alvenarias, relacionam-se com a umidade ascendente proveniente do solo. Como indicativo de correção, indica-se a recoposição dos sistemas de impermeabilização e escoamento pluvial, associado à reconstrução das camadas de revestimento e pintura, e impermeabilização das fundações das alvenarias. Em função da possibilidade de recuperação, indica-se o grau de risco como baixo, relacionado com os aspectos estéticos, desagregação dos revestimento e formação de bolor.

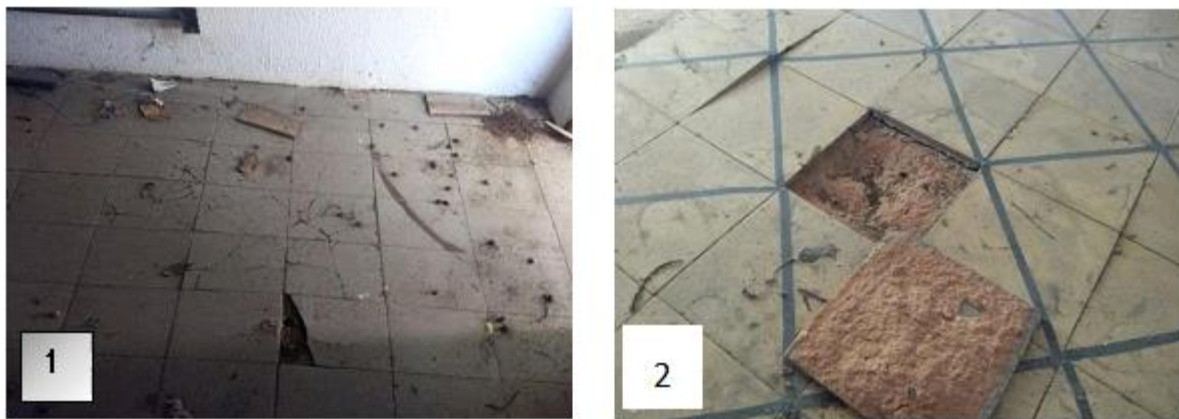
Figura 7 – Fissuração e desagregação de revestimento de piso

Destacamento e a fissuração do revestimento cerâmico do piso foi observado em todos os ambientes da edificação (Figura 7). Pode-se apontar como causas a má execução, devido a ausência de argamassa colante, ineficiente compactação do solo, umidade ascendente, ausência de rejunte e recalque do solo. Recomenda-se a substituição do piso, associado com a compactação e impermeabilização das camadas de base do piso, além da utilização de rejunte e argamassa colante. Aponta-se um baixo risco associada à esta manifestação patológica, no entanto, deve-se observar a relação existente entre o recalque do solo e as fissuras. Segundo Nascimento e Helena (2010), o solo de Juazeiro do Norte trata-se de um solo argiloso vermelho-amarelo.
