Manifestações patológicas em fundação de Obras de Arte Especiais: Estudo de Caso

Pathologies in the foundation of bridges and viaducts: Case of Study

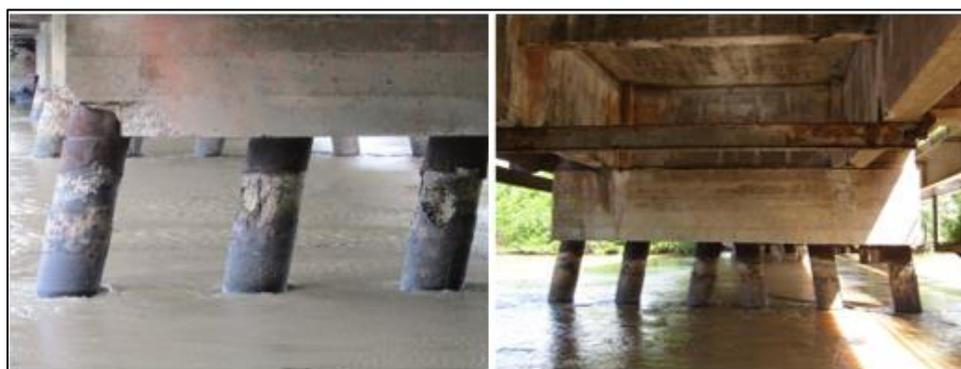
Na Figura 4, observa-se o revestimento metálico com forte corrosão, expondo o concreto, que por sua vez apresenta desagregação com oxidação da armadura. Segundo Vitório (2003), a oxidação da armadura, do qual se pode derivar a desagregação do concreto, podem ser causados por fatores como: deficiência no cobrimento da armadura, permeabilidade/porosidade do concreto e a existência de trincas. Fatores como agressividade do ambiente podem influenciar diretamente no surgimento dos danos encontrados.

Figura 4 – Estacas com concreto desagregado, armadura oxidada e camisa metálica com corrosão

A ponte sobre o Rio Jaboatão localiza-se em uma região de meio ambiente agressivo classe II segundo a NBR 6118 (ABNT, 2014), em local com presença de indústrias de grande porte, áreas densamente urbanizadas e por ser o intertício entre a água salgada e a água doce. Segundo Moreira (2007), das indústrias localizadas na bacia hidrográfica do Rio Jaboatão, 75% delas geram efluentes sanitários e 25% geram efluentes industriais e sanitários, mas somente 8% delas possuem sistema de tratamento específico dos efluentes gerados. Outra fonte poluidora que impacta as águas do rio é o despejo de líquidos urbanos, oriundos dos municípios de Jaboatão dos Guararapes, Recife e Moreno. Gases como amônia (NH_3) e dióxido de carbono (CO_2),

provenientes da decomposição de matéria orgânica nos efluentes lançados, podem originar manifestações patológicas no concreto como a carbonatação, provocada pelo dióxido de carbono, lixiviação e ataque ácido, provocados pela amônia (DIAS, 2018). Em uma das estações de monitoramento existentes ao longo da bacia do Rio Jaboatão, o valor máximo encontrado para a concentração de cloreto foi de 227 mg/L (MOREIRA, 2007). O ataque por cloretos provoca danos sérios à armadura e não há um valor crítico de concentração de cloretos presentes no ambiente em que a estrutura está inserida (DIAS, 2018). A Norma NBR 6118 (ABNT, 2014) determina somente o teor de cloreto em relação à massa de cimento, não podendo ultrapassar o valor de 0,15%.

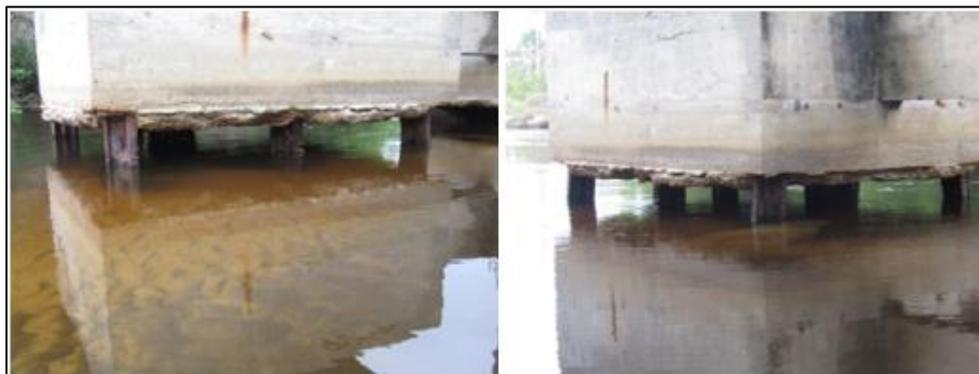
Figura 5 – Estacas com grau elevado de corrosão

Na Figura 5, é observado estacas com grau elevado de corrosão. Tanto o contato com a água quanto a possível existência de um solo corrosivo, pode provocar a inicialização do processo de corrosão das estacas. A corrosão das estacas resulta na redução da área da seção transversal do elemento e, conseqüentemente, reduz a capacidade de carga do elemento estrutural (POURSAEE *et al.*, 2019). Segundo Decker (2008, apud POUSAEE *et al.*, 2019), 25% de perda de seção transversal são consideradas sérias. É possível observar também erosão da fundação devido ao rebaixamento do leito do rio, provocando o desconfinamento e exposição das estacas.
