Inspeções em obras de artes especiais a partir da utilização de drone: Estudo de caso da Ponte Pedra do Cavalo-BA

Bridge inspections using a drone: Case study of Ponte Pedra do Cavalo-BA

Thomas GONÇALVES¹, Vanessa GONÇALVES², Bruna ROSA³, Willian PEREIRA⁴, Alexandra PASSUELLO⁵

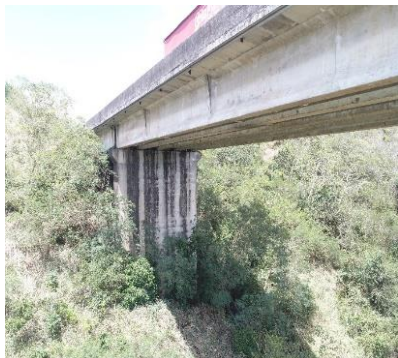
O drone utilizado não apresentou potencialidade para visualização dos encontros da estrutura, embora o equipamento demonstre capacidade de desvio de obstáculos, a vegetação densa impossibilitou a aproximação do equipamento, devido ao risco de queda. A Figura 3 mostra o pilar P1 que está à frente do elemento que pretendia ser inspecionado pelo VANT. Na imagem é possível observar a vegetação que limita a visualização do encontro. O relatório de inspeção rotineira do DNIT no ano de 2019 apresenta na sua inspeção visual direta registro fotográfico de um encontro (Figura 4), mas nela percebe-se que houve a necessidade da descida do inspetor no morro para coleta da fotografia e muito provavelmente, quando o órgão fez a inspeção, foi realizado uma limpeza prévia da área, para viabilizar a visualização do elemento.

A cabeça dos pilares P1 a P5 foram abordadas de maneira eficiente pelo drone (Figura 5), porém é importante ressaltar a dificuldade de aproximação na face esquerda do pilar P1 visualizado na Figura 3, isto devido a presença de vegetação densa próximo desse elemento, que atrelada a uma maior vazão no curso hídrico acarretou na falta de possibilidade de movimento do operador para que aumentasse a visibilidade em relação a aeronave, não sendo possível captar as imagens referentes aos pilares P6, P7, P8, P9 e P10. Possivelmente, a utilização de embarcações poderia ter permitido a aproximação do operador do drone, possibilitando a captação das imagens. É importante evidenciar que durante a inspeção o rio estava mais cheio e em alguns momentos facilitava a circulação na base da ponte. No relatório do DNIT foi coletado

Figura 3- Imagem do drone

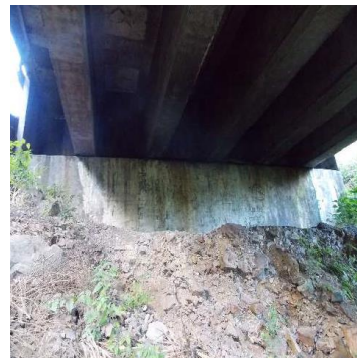
imagens de todos os pilares, porém vale salientar que as fotografias registradas possuem uma baixa qualidade de visualização, visto que foram capturadas muito distante do elemento de estudo. Além disso, algumas imagens foram registradas atrás de arbusto, local que não favorecia a visualização do pilar P2. As Figuras 5 e 6 apresentam imagens do pilar P2, uma obtida com o drone e outra obtida por inspeção visual direta com máquina fotográfica, respectivamente. Devido a impossibilidade de obter contato visual completo em todos os pilares da ponte, seja com a inspeção direta ou mesmo com o drone, a visualização foi classificada como parcial em ambos métodos, entretanto, foi mais abrangente quando o drone foi utilizado.

Figura 4- Imagem do relatório DNIT

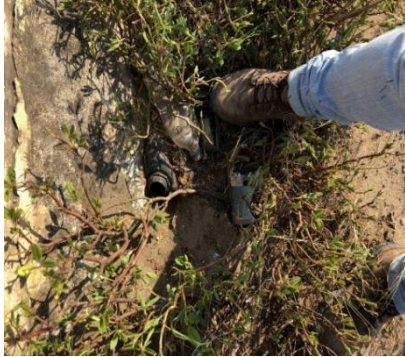
A partir de uma caminhada sobre o pavimento foi possível perceber que dos 76 drenos previsto no projeto, somente 9 estavam completamente desobstruídos. A obstrução devido a grande presença de solo carreado,

lixo e raízes de vegetação (Figura 7) conduz a água pluvial pela junta de dilatação e mantém permanentemente úmida a cabeça do pilar. Em relação as juntas foi indenticado um total de 7 ao longo da ponte com espaçamentos variáveis, mas de acordo o documento da inspeção realizada em 2013 pelo DNIT existem apenas 6, dado que não confere com o que foi observado em campo. Além disso, foi confirmado também a presença de materiais asfálticos na superfície das juntas de dilatação, o que impossibilita a movimentação natural das juntas, fazendo com que naquela região apareçam trincas nos pavimentos (Figura 8).

Figura 7 – Imagem do drone

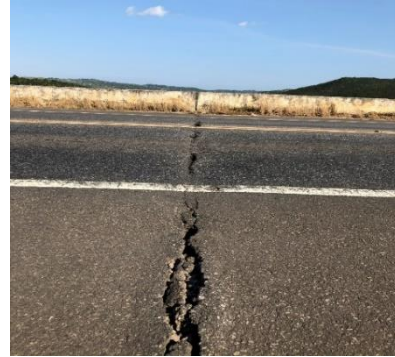
Figura 8 – Material deteriorado na superfície da junta

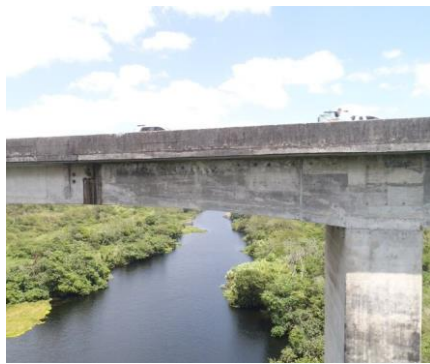
As imagens das vigas laterais foram facilmente registrada pelo drone (Figura 9). No relatório do DNIT também constam as fotografias das vigas laterais (Figura 10), no entanto, devido essas imagens serem registradas distante do elemento estudado, houve uma significativa queda na qualidade da resolução das fotos.

Figura 9- Imagem do drone)

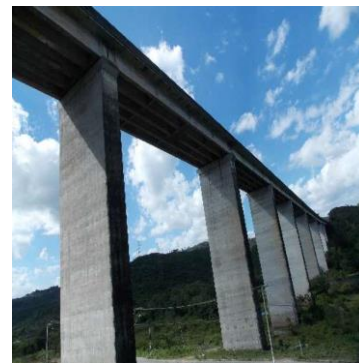
Figura 10- Imagem do relatório DNIT

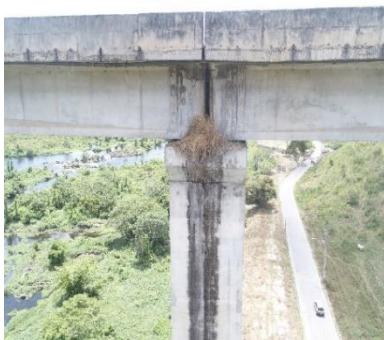
A partir da análise das imagens da inspeção direta e inspeção com o drone, foi possível a identificação de certas manifestações patológicas, como por exemplo manchamentos de umidade nas cabeças dos pilares, sujidades de diferentes naturezas nos parâmetros de concreto, presença de vegetação aderida a estrutura (Figura 11), obstrução das juntas de dilatação pela camada de pavimento asfáltico (Figura 12), obstrução dos drenos, além de falha construtiva, como a presença de um dreno justamente no alinhamento da cabeça do pilar. O Quadro 2 mostra as anomalias encontradas a partir das imagens captadas pelo drone, bem como a sua existência em cada um dos elementos da estrutura.

Figura 11- Pilar 3 presença de vegetação e manchas de umidade

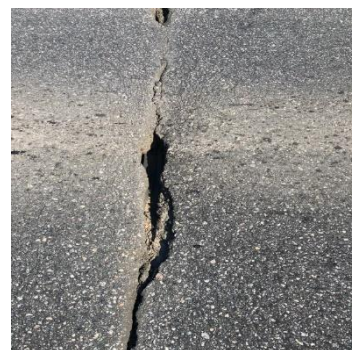
Figura 12 – Obstrução das juntas por material asfáltico
