XVII Congresso Internacional sobre Patologia e  
Reabilitação das Construções

FORTALEZA (Brasil), 3 a 5 de junho de 2021

## **Análise das manifestações patológicas em escola pública do município de Apodi/RN**

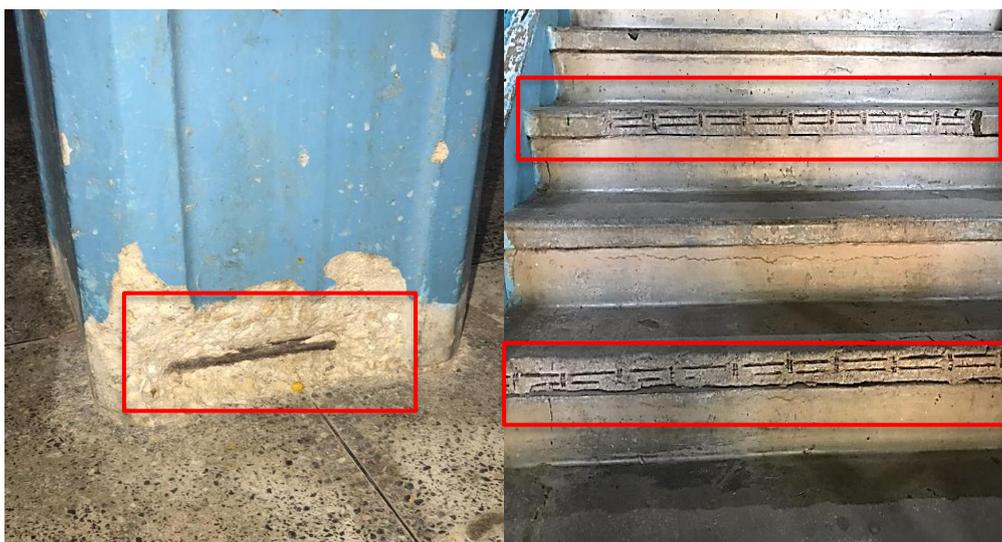
Na edificação foi possível identificar elementos estruturais como o pilar do refeitório, e escada localizada no pavimento térreo (Figura 2) , que dar aceso ao pavimento superior, com deslocamento do concreto, armadura exposta e corrosão. Tal manifestação pode ser consequência da deficiência do cobrimento e/ou a baixa qualidade do concreto empregado, causando a exposição da armadura, outro fator agravante é a manutenção inadequada ou ausente.

**Figura 2** – Pilar do refeitório e escada do pavimento térreo da edificação

Podendo ser tratado com a remoção do concreto solto e posterior eliminação da corrosão baseados em limpeza rigorosa sendo posteriormente realizando o reforço. E por fim, aplicar revestimento de proteção.

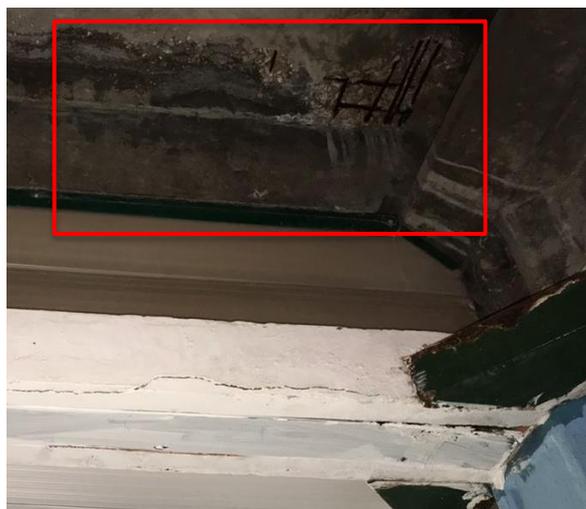
Na laje do pavimento térreo (Figura 3) apresenta um elevado grau de umidade, indicando a presença de bolor visto a coloração preta, além da armadura exposta e corrosão do aço da estrutura. A possível causa desses sintomas é uma infiltração no pavimento superior, favorecendo para o mecanismo de biodeterioração.

**Figura 3** – Laje do pavimento térreo.

O problema pode ser tratado com a eliminação da infiltração, onde posteriormente o produto da corrosão nas armaduras deverá ser completamente removido, realizando uma limpeza rigorosa, com o uso de lixa, escova ou jato de areia. Posteriormente realizar uma pintura nas barras para uma maior proteção e preenchimento com argamassa de reparo.

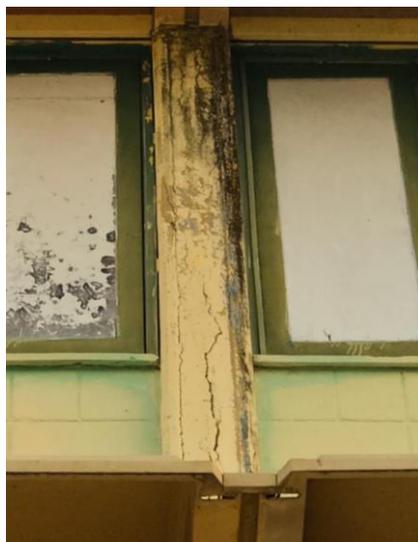
Outra manifestação encontrada na edificação, foi fissuras em pilares (Figura 4), podendo ser decorrente da insuficiência de estribos, sobrecarga da armadura longitudinal e/ou flambagem da armadura longitudinal. Devido a fissura, a armadura pode estar exposta a corrosão, o que pode ocasionar o aumento da mesma. Desse modo, deve-se verificar se a armadura está comprometida, e realizar reforço, se necessário.

**Figura 4** – Pilar externo a edificação

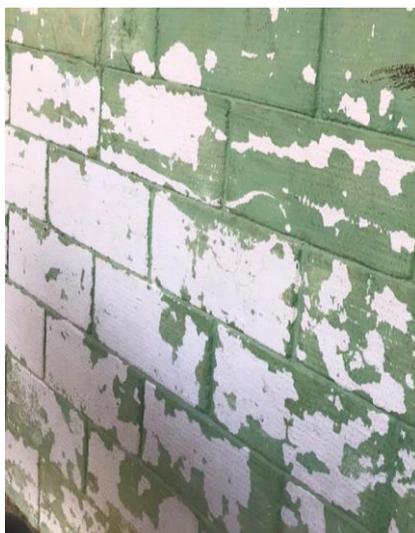
Observou-se o descascamento da pintura da parede externa da edificação (Figura 5). O problema pode ter sido ocasionado pela falta de preparação da superfície antes da pintura. Poeiras, pinturas antigas, são fatores que interferem na aderência da tinta. Outro fator preponderante é a ausência de manutenção periódica na edificação. Desse modo, a manifestação em questão pode ser solucionada retirando a pintura mal aderida, e preparação da superfície para nova pintura.

**Figura 5** – Parede externa a edificação com descascamento da pintura

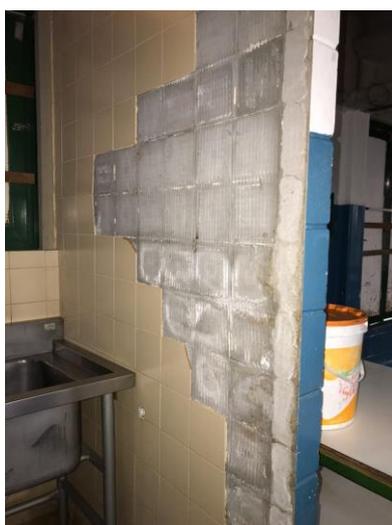
No refeitório da edificação constatou-se a ocorrência de destacamento cerâmico ( Figura 6) . A causa desse fenômeno pode ser decorrente da falta de aderência do material cerâmico ao substrato, assim como a falta de limpeza da superfície antes da aplicação do revestimento ou até mesmo a variação de temperatura. Desse modo, é necessário que os azulejos deslocados sejam removidos, realize-se a limpeza da superfície de aplicação e utilize novo revestimento.

**Figura 6** – Destacamento cerâmico no refeitório da edificação
