FORTALEZA (Brasil), 3 a 5 de junho de 2021

Manifestações Patológicas e Reabilitação de Estruturas de Concreto Armado – Edifício Vilanova Artigas – FAU-USP

Pathological Manifestations and Rehabilitation of Reinforced Concrete Structures - Vilanova Artigas Building - FAU-USP

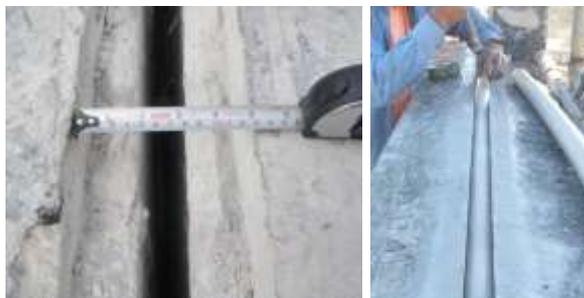
Além dessas intervenções nas grandes vigas invertidas, também foram reconstituídas na ocasião, todas as juntas de dilatação (Figura 6).

Figura 6 – Juntas com espessura acima de 40mm (reforço de borda, posicionamento do tarucel e selante). Fotos: Relatório Técnico PhD 136 / 2010

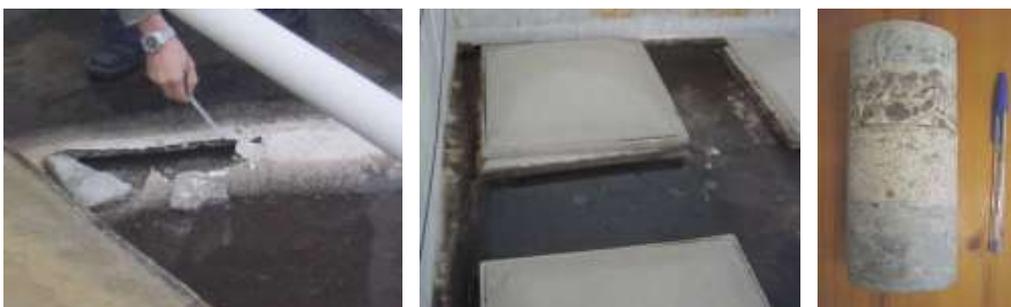
Figura 7 – Juntas Sistema de impermeabilização rompido em pontos isolados da laje de cobertura,,; Inexistência de caimento em muitos trechos de laje com acúmulo de água; Sobreposição indevida de várias camadas de sistemas de impermeabilização anteriores; Fotos: Relatório Técnico PhD 136 / 2010

| Intervenção | Reabilitação da face superior da laje de concreto da cobertura |
| Procedimentos | <ol style="list-style-type: none"> 1. Demolição e retirada das camadas de impermeabilização existentes; 2. Percussão e observação visual para determinar áreas a recuperar; 3. Delimitação das áreas a serem reparadas, com disco de corte; 4. Escarificação do concreto contaminado com martelete; 5. Limpeza das armaduras; 6. Restituição das armaduras; 7. Preparação da superfície por saturação com água; 8. Especificação da argamassa estrutural de reparo; 9. Preenchimento com a argamassa estrutural de reparo; 10. Cura úmida por aspersão de água; |
| Intervenção | Impermeabilização da face superior da laje de cobertura e das faces laterais das grandes vigas estruturais e invertidas de concreto da cobertura |
| Procedimentos | <ol style="list-style-type: none"> 1. Limpeza e preparação do substrato; 2. Aplicação de fita tipo "crepe" sobre eventuais fissuras; 3. Aplicação de revestimento tipo poliuréia; |

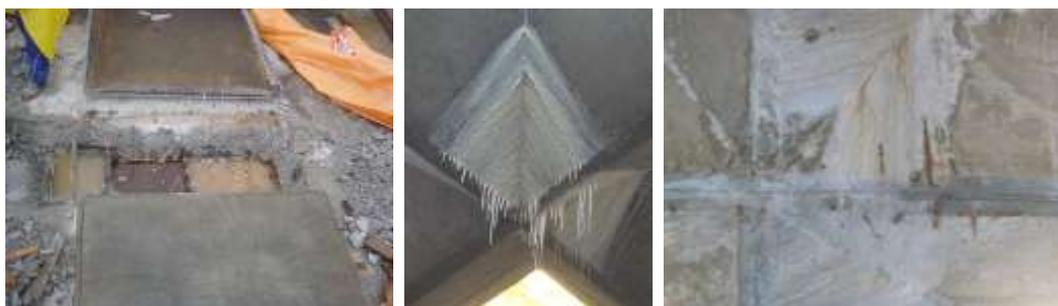
Figura 8 – Presença de água em partes internas da estrutura; Presença de eflorescências na superfície inferior da laje estrutural de cobertura, manifestada na forma de manchas e estalactites esbranquiçadas; Em pontos isolados da face inferior da laje existe a ocorrência de corrosão de armaduras; Fotos: Relatório Técnico PhD 136 / 2010

| Intervenção | Reabilitação da face inferior da laje de concreto da cobertura (teto) |
| Procedimentos | <ol style="list-style-type: none"> 1. Perfurações e drenagem da água acumulada; 2. Procedimento de reparação, seguindo os passos mostrados anteriormente 3. Procedimento de proteção superficial; 4. Lixamento da superfície; 5. Limpeza geral do substrato; 6. Estucamento da superfície (calafetamento); 7. Aplicação de hidrofugante na superfície. |

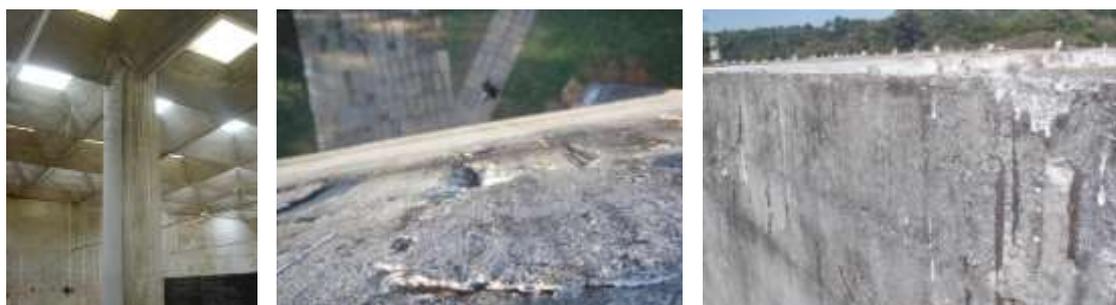
Figura 9 – Deficiência de estanqueidade da união entre o ralo e o duto de escoamento de águas pluviais embutido nos pilares; Corrosão das armaduras, e em muitos casos com deslocamento do concreto de cobrimento, em diversas regiões (fachada externa); Inexistência de cobrimento adequado, em diversas regiões da empena perimetral, com Exposição da armadura. Fotos: Relatório Técnico PhD 136 / 2010

| Intervenção | Reabilitação da empena perimetral e dos pilares de concreto armado da fachada |
| Procedimentos | <ol style="list-style-type: none"> 1. Limpeza da superfície de concreto aparente; 2. Remoção especial das manchas; 3. Procedimento de reparação, seguindo os passos mostrados anteriormente |

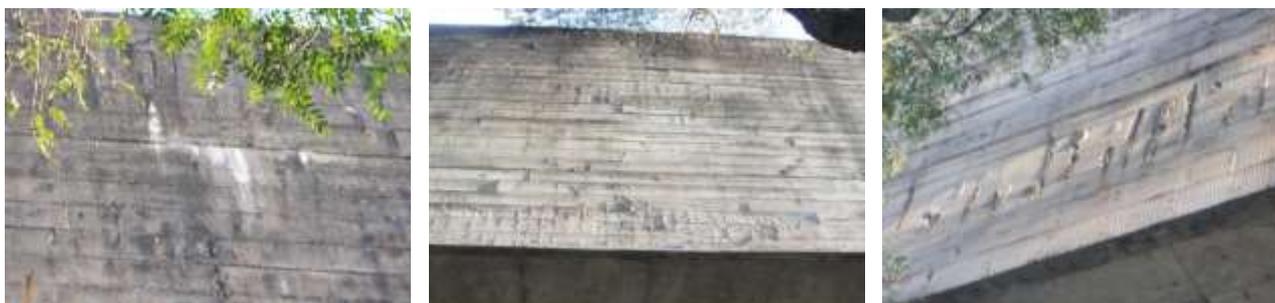
Figura 10 –Manchas de eflorescência e de corrosão na fachada devido ao cobrimento inferior a 5mm; Deslocamento do concreto e conseqüente exposição de armadura na fachada; Deposição de fuligem, desenvolvimento de bolor, de corrosão de armadura com deslocamento de concreto do cobrimento e exposição do aço na empena perimetral. Fotos: Relatório Técnico PhD 136 / 2010

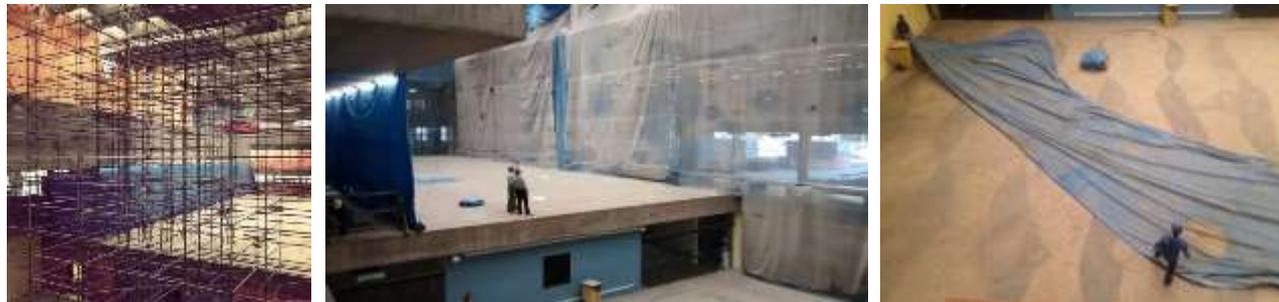
Figura 11 – Intervenções corretivas realizadas entre 2012 e 2015. Fotos: Divulgação (em www.facebook.com/fauusp)

Posteriormente, em uma grande intervenção realizada entre 2012 e 2015 (FIG) foram executados os procedimentos mostrados na Tabela 1.
