XVII Congresso Internacional sobre Patologia e
Reabilitação das Construções

Análise de Manifestações Patológicas e de Estruturas de Concreto Armado para Preservação do Patrimônio – Museu da Cidade – Brasília-DF

Analysis of Pathological Manifestations and Reinforced Concrete Structures for Heritage Preservation – Museu da Cidade – Brasília-DF

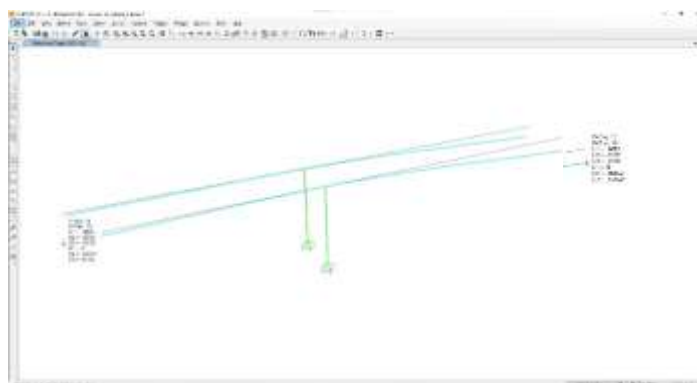
Figura 4 – Gráfico de deslocamentos para o Museu da Cidade. Desenvolvido pelos autores (SAP 200 v.21)

A Figura 4 apresenta os deslocamentos nas extremidades da viga “C” que forma o bloco principal do Museu da Cidade. Nota-se que o deslocamento máximo, na extremidade do maior balanço é de aproximadamente 1 cm, valor bem abaixo do que o máximo permitido pela norma atual ($l/350$).

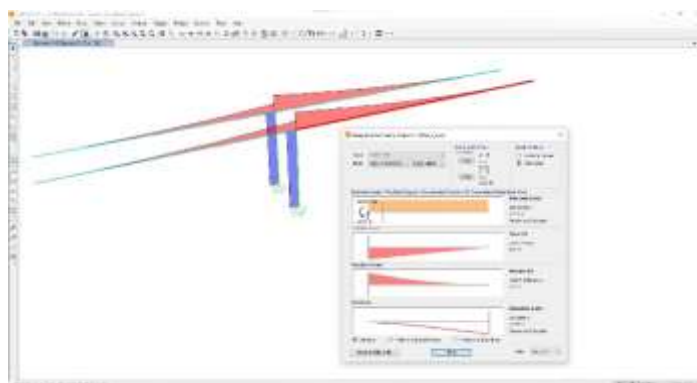
Figura 5 – Diagramas de momentos Fletores e gráficos de esforços na viga “C” do Museu da Cidade. Desenvolvido pelos autores (SAP 200 v.21)

A Figura 5 mostra o diagrama de momentos fletores nas vigas “C”, conforme esperado, a concentração de momento ocorre no encontro das vigas com o pilar de apoio, onde o momento chega a 30.517 KN.m. Já a Figura 6 mostra o diagrama de força axial nos pilares da base do museu. Percebe-se um esforço máximo na base dos pilares de -7115 KN.

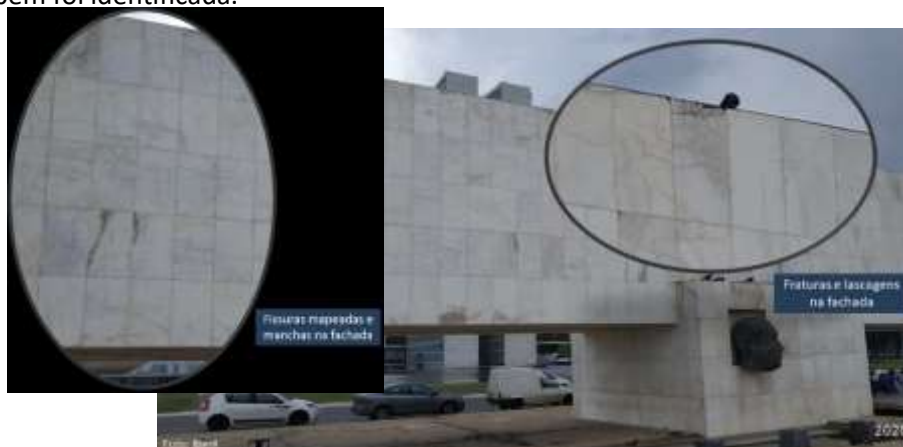
Nas fachadas, as peças de mármore apresentam uma grande quantidade de fissuras mapeadas, provavelmente decorrente da retração da argamassa de assentamento, conforme pode ser visto na Figura 7. A Figura 7 mostra também, que foram identificados alguns pontos com fraturas e lascagem. Essas patologias são meios de entrada de água e impurezas, agravando ou ocasionando novas anomalias, como a lixiviação, que também foi identificada.

Figura 7 – Manifestações patológicas detectadas na fachada do Museu da Cidade

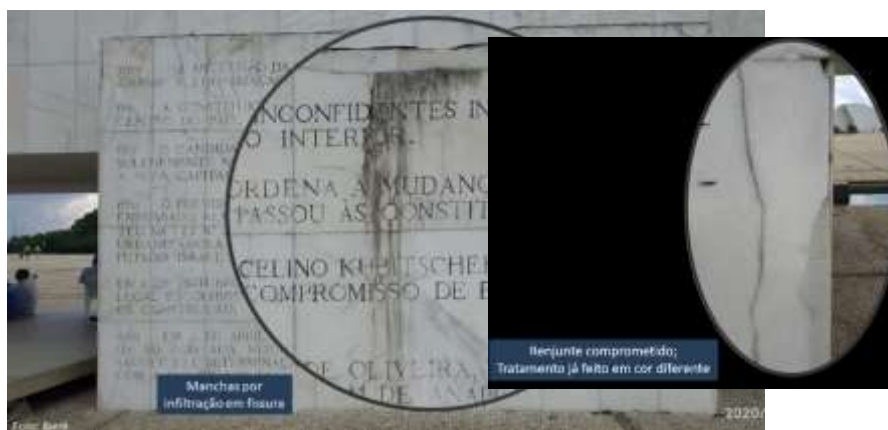
Também foram observadas manchas por infiltração nas fissuras e em rejuntas comprometidas e alterações cromáticas nas pedras por umidade, insolação, poeira e sujeira (Figura 8). Inicialmente, as manchas irão afetar a estética do edifício e, posteriormente, poderão danificar as propriedades físicas e mecânicas das peças.

Figura 8 – Manchas por infiltração em fissura

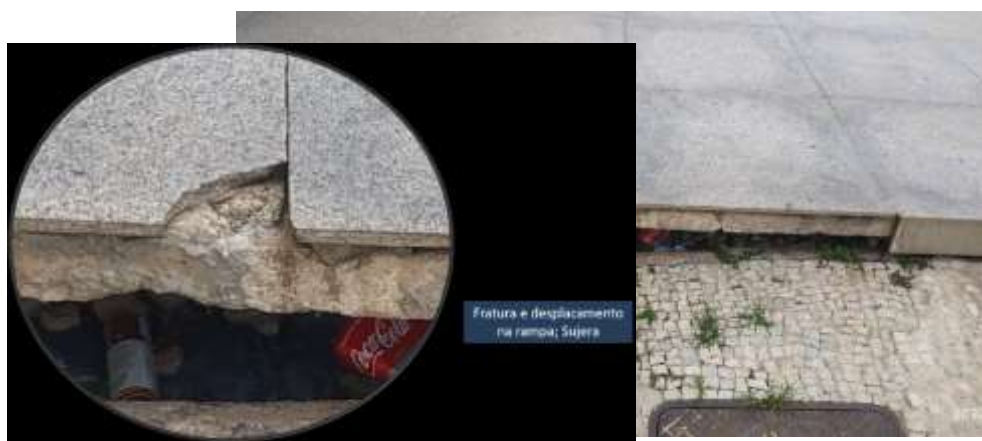
As peças de granito da rampa de entrada apresentam manchas de umidade, fraturas e deslocamento, conforme observado na Figura 9. As pedras do chão estão em várias partes soltas e com crescimento de vegetação. É também identificado o acúmulo de lixo na região.

Figura 9 – Fratura e deslocamento na rampa; Sujeira

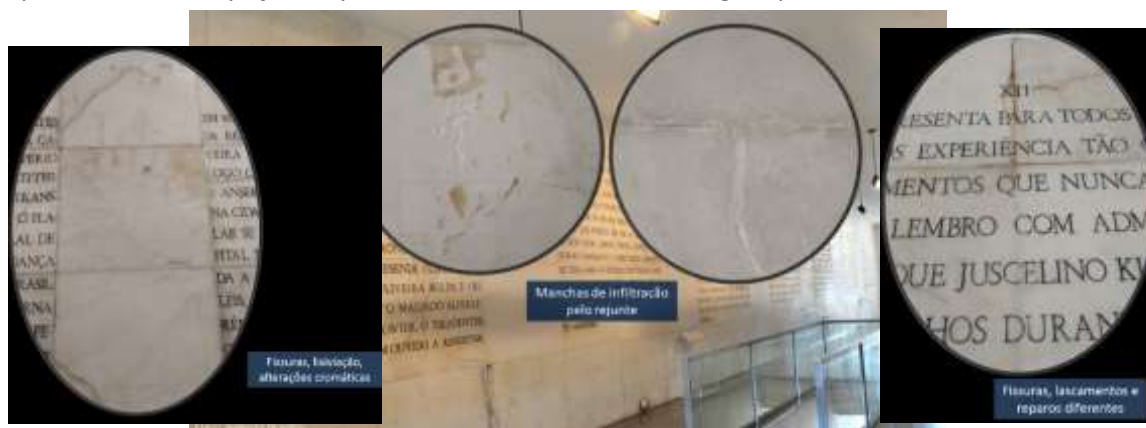
No interior do Museu são identificadas fissuras nas peças de mármore, fraturas e lascamento, pontos com infiltração, lixiviação, alterações cromáticas, rejuntas comprometidas, pintura dos dizeres com falhas e vários trabalhos de reparo com cores e texturas diferentes (Figura 10). As alterações cromáticas nas peças podem ocorrer por umidade nas peças, impurezas nos assentamentos e algum ponto de corrosão.

Figura 10 – Manifestações patológicas encontradas no interior do Museu da Cidade

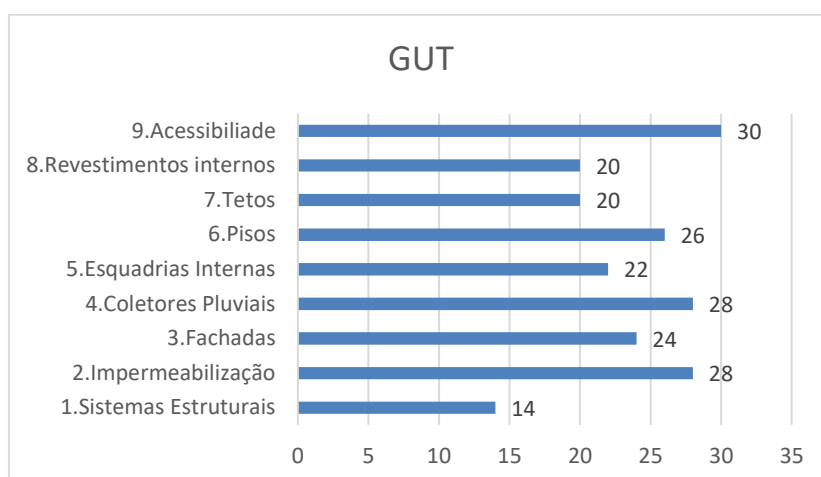
Figura 11 – Análise gráfica da Tabela GUT - Inspeção do Museu as Cidade.

De forma gráfica a Figura 11 apresenta os dados consolidados da inspeção visual, demonstrando que o sistema de acessibilidade desponta como prioridade na ação de reforma ou manutenção.

Verifica-se a eficiência da aplicação proposta por Kepner e Tregoe e adaptada por GOMIDE *et al* (2011), uma vez que é possível estabelecer a ordem de prioridades de intervenção de acordo com o valor GUT obtido. Neste sentido podemos ordenar as ações de reforma no sistema de acessibilidade (GUT=30), seguido por Coletores Pluviais e Impermeabilização (GUT=28) e sucessivamente até o Sistema Estrutural (GUT = 14).
