FORTALEZA (Brasil), 3 a 5 de junho de 2021

Manifestações patológicas: estudo de caso de uma edificação no município de Congonhas-MG

Pathological manifestations: Case study of a building in the municipality of Congonhas -MG

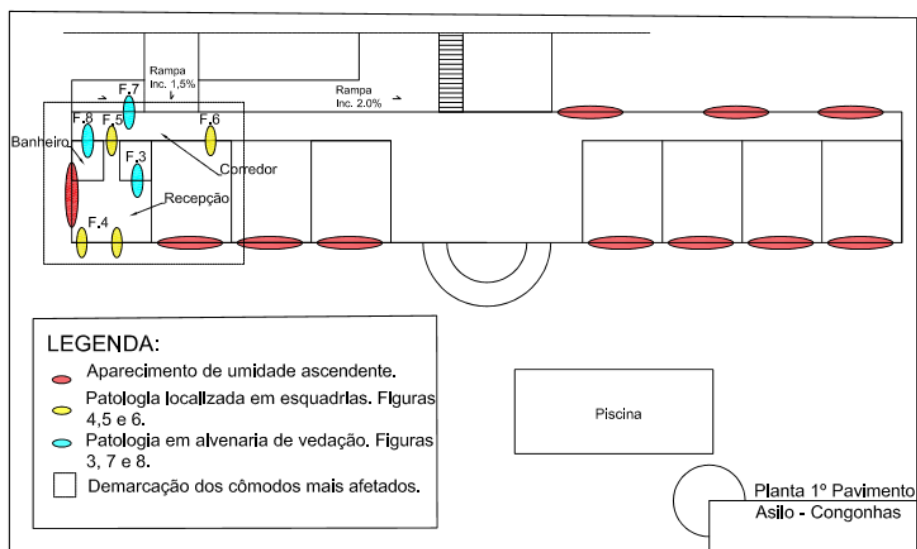
Figura 2– Mapa de danos da edificação 1º Pavimento

A inspeção realizada foi de nível 1 da norma do IBAPE (2012), devido à baixa complexidade da estrutura, uma edificação de um pavimento prestes a receber uma ampliação de um pavimento superior. Obtidos os dados das patologias, foram fotografadas e seus limites foram pintados, para que se houvesse aumento de amplitude pudesse ter sido verificado. Neste trabalho não foram realizados ensaios sobre as patologias, apenas as suas devidas classificações de acordo com a norma supracitada. Para facilitar o entendimento das posições onde foram encontrados os problemas patológicos, foi elaborado um mapa de danos, conforme apresentado na Figura 2.

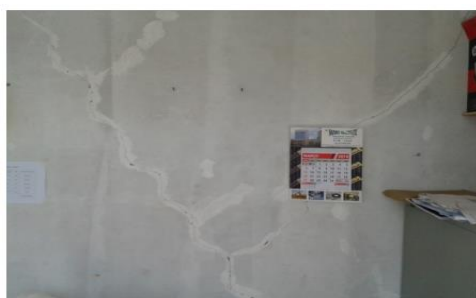
A Figura 3 apresenta fissuras com espessuras inferiores a dois milímetros de abertura, associadas a causas comuns a estruturas na região: o recalque diferencial e a ausência de juntas de dilatação na laje. A manifestação de fissuras na superfície da laje e na alvenaria de vedação são causadas por um esforço de tração. Logo, o processo patológico foi formado pela falta de juntas de dilatação térmica na laje da estrutura, associada ao recalque do terreno. Como não notou-se alargamento na fissura durante a construção do pavimento superior ao estudado, conclui-se que a fissura está inerte, e portanto não existe risco para a ocupação.

Figura 3 – Fissuras na alvenaria da recepção

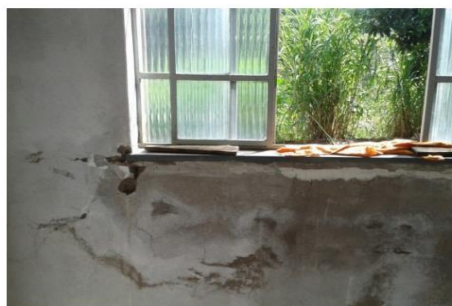
Na Figura 4, são apresentadas patologias em torno da esquadria. Verificou-se que a janela possui verga e contraverga que funcionam como travamento para janela. Foram verificadas as manifestações patológicas, observou-se dois fatores morfológicos distintos, inicialmente a má execução de vergas e contravergas, que existem na edificação, e também a umidade ascendente. Observou-se que umidade enfraquece a argamassa deixando-a pulverulenta, que já solicitada a esforços não consegue resistir e apresenta as primeiras trincas. A má execução dos elementos estruturais, vergas e contra verbas, contribuiu para o surgimento de fissuras. Devido ao tempo que a edificação foi ampliada não se observou aumento, nem o seu alargamento e logo pode-se classificar o grau de risco da patologia em questão como baixo

Figura 4 – Janela do ambiente recepção

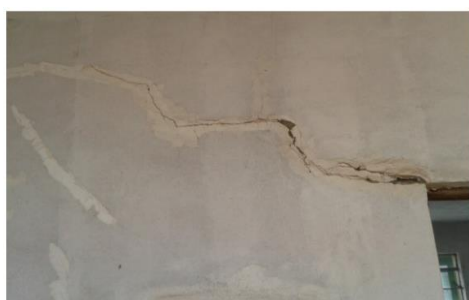
A Figura 5 apresenta uma trinca formada na parte superior da porta do ambiente estudado. De acordo com a inspeção realizada em campo na qual foi realizado a medição da espessura da trinca, que apresentou uma largura de três milímetros. Destaca-se que ao longo do tempo não se observou evolução com o decorrer da construção do pavimento superior. Portanto, como não houve aumento em espessura ou ampliação, o risco avaliado é baixo, porém, o prejuízo estético é elevado e causa insegurança ao ocupante da edificação.

Figura 5 – Trinca sobre porta

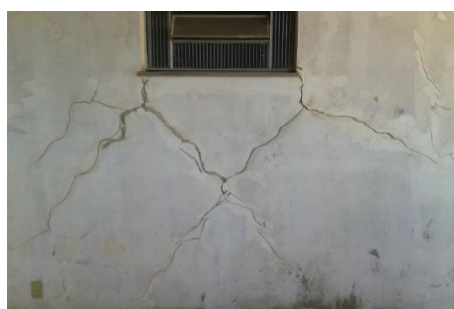
A fissura mostrada na Figura 6 ocorre na parte externa do banheiro do ambiente recepção. Porém, verifica-se que a patologia é distinta da relatada anteriormente, pois a conformação e angulação das fissuras é diferente. Enfim, pode-se associar as causas das fissuras, devido a sua conformação particular, ao recalque diferencial da parte frontal do prédio associado a má execução da alvenaria de vedação e a ausência, neste caso de verga e contraverga na janela. A trinca e as fissuras não evoluíram com a construção do segundo pavimento, portanto são avaliadas com o grau de risco baixo.

Figura 6 – Trincas em janela de banheiro

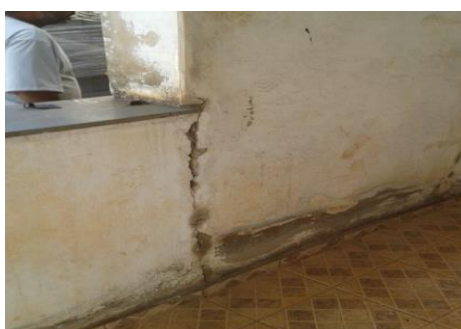
Na Figura 7 é apresentada uma trinca vertical e profunda no parapeito. A trinca na vertical indica que houve erro construtivo e que não foi realizada a viga de amarração à meia altura. Logo, observa-se que este fator está associado a umidade ascendente presente, que causa a eflorescência na parte inferior da alvenaria e enfraquece muito a argamassa, o que faz com que sem resistência se desprenda (Figura 6). Portanto, o risco avaliado como grau baixo, mesmo tendo um aspecto visual ruim, não apresenta ameaça de instabilidade à estrutura ou a segurança dos ocupantes.

Figura 7 – Trinca vertical parapeito

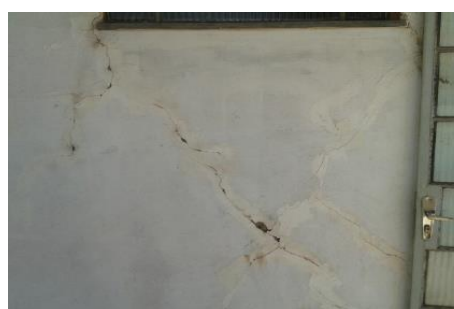
No corredor do edifício estudado encontra-se uma fissura na janela do banheiro do primeiro leito, conforme mostrado na Figura 8. A fissura acima está localizada na entrada do corredor do prédio e de acordo com a avaliação da inspeção visual pode estar associada ao recalque diferencial. Verificou-se que o prédio apresenta enormes problema de umidade e por consequência a argamassa enfraquecida, o que pode ter contribuído significativamente para agravar o recalque na estrutura. Durante o acompanhamento da obra, após a construção do segundo pavimento, várias inspeções foram realizadas e a trinca não evoluiu, se mostrando estável. Portanto, foi avaliada como grau de risco baixo.

Figura 8 – Trincas em janela de banheiro
