## Termografia infravermelha passiva como ferramenta de inspeção em uma igreja tombada brasileira

### *Passive infrared thermography as inspection tool in a Brazilian heritage church*

Cynara BREMER<sup>1</sup>, Gláucia MELLO<sup>2</sup>, Hebert SOARES JÚNIOR<sup>3</sup>

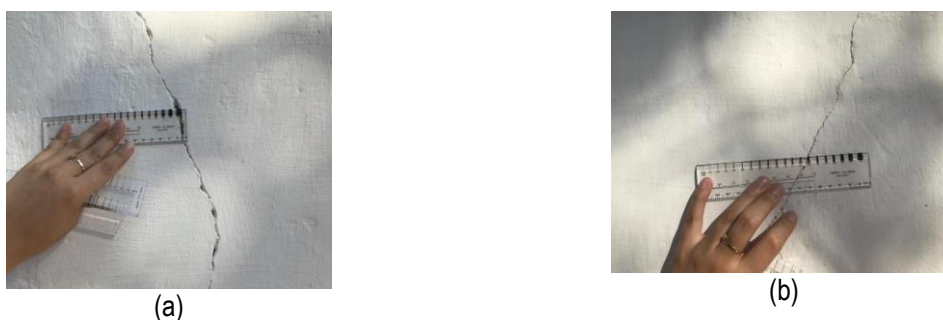
As fotos da Figura 7 trazem o registro da leitura das aberturas das fissuras na parede lateral esquerda e a Figura 8 apresenta as fotos do exterior e interior da capela, acompanhadas de seus respectivos registros térmicos.

**Figura 7** – Leitura das aberturas das fissuras na parede lateral esquerda (a) abertura de 7mm e (b) abertura de 1,3mm. Fonte: Fotos dos autores, 2019

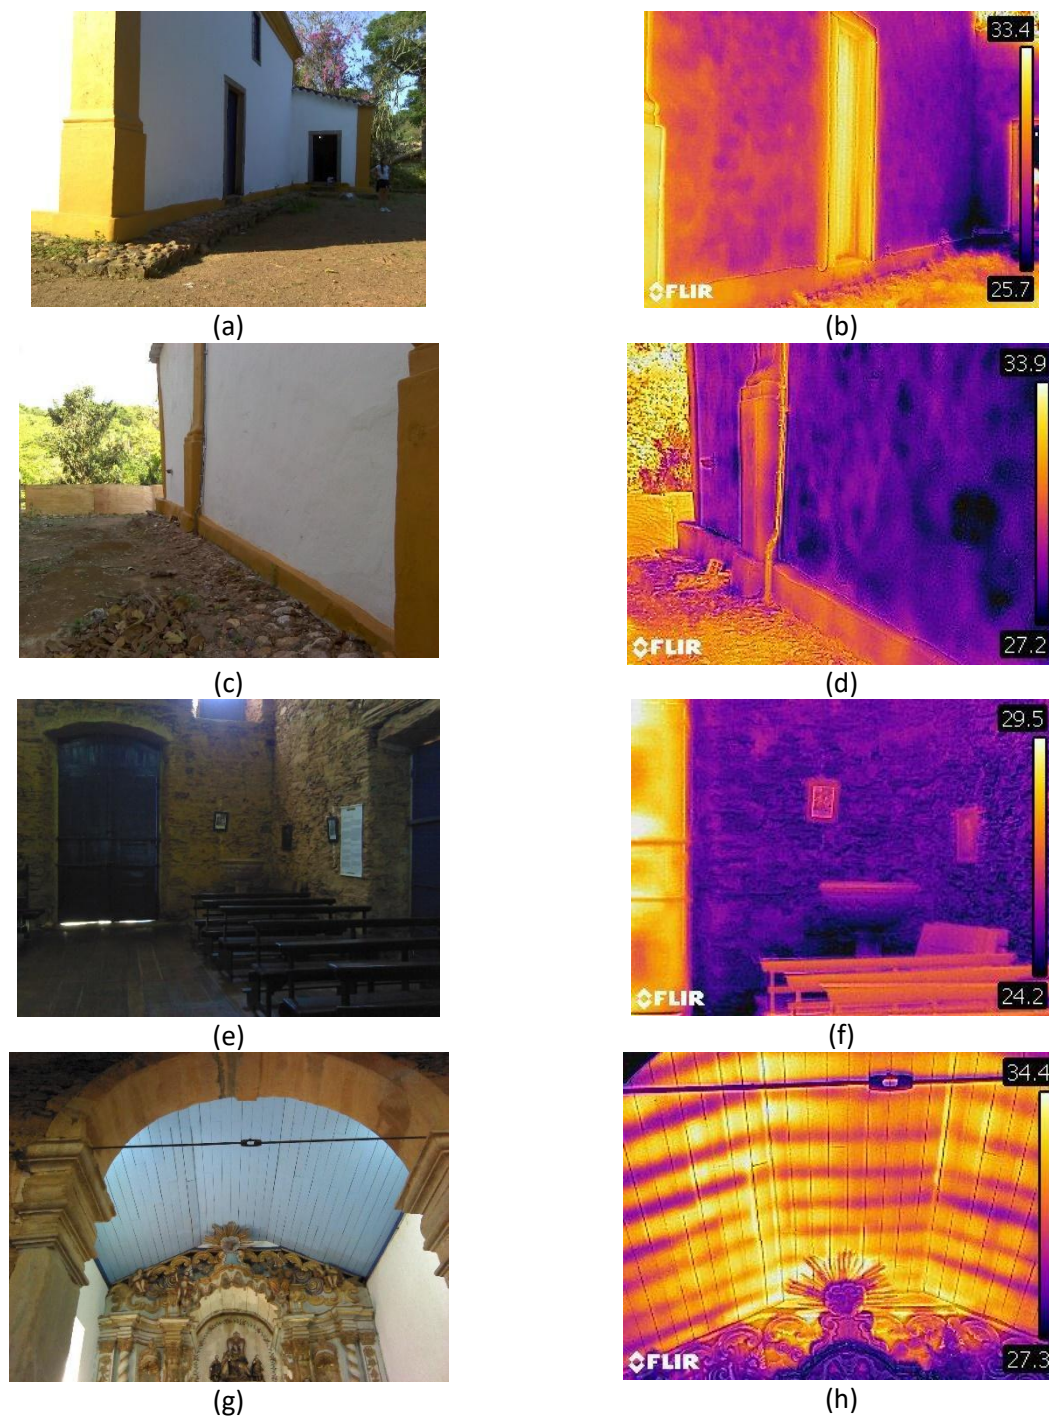
**Figura 8** – Áreas externas e internas da capela, acompanhadas de suas respectivas fotos térmicas. Fonte: Fotos dos autores, 2019

Observando-se a foto (a) da Figura 8, que representa a parede lateral direita, a olho nu não é possível identificar qualquer manifestação patológica, porém, na foto (b) é possível perceber o gradiente térmico na parede, com temperaturas que variaram entre 25,7 °C e 33,4°C. No canto inferior direito da foto (b) é possível identificar ainda uma temperatura mais baixa no encontro de paredes. Este registro pode indicar uma região com umidade ascendente. Nesta mesma região há presença de vegetação, reforçando a hipótese de presença de umidade. As fotos (c) e (d) da Figura 8 representam a parede de fundo da capela. O mesmo pode ser dito com relação a elas, a olho nu é difícil afirmar que existiam manifestações patológicas, mas com o auxílio da câmera termográfica foi possível identificar regiões com possíveis pontos de infiltração de águas

de chuva. O intervalo de temperaturas registradas ficou entre 27,2 °C e 33,9°C. As fotos (e) e (f) tratam do interior da capela. É possível verificar uma temperatura menor na região atrás da pia batismal. O intervalo de temperaturas registradas ficou entre 24,2 °C e 29,5°C. As fotos (g) e (h) mostram a caela-mor. É possível verificar, pela foto térmica, a existência da estrutura do telhado, com temperatura mais baixa que o forro que a reveste. Em alguns pontos do forro é possível notar a descontinuidade da vedação entre as tábuas, inclusive pela diferença de temperatura ali presente. O intervalo de temperaturas registradas nesta região ficou entre 27,3 °C e 34,4°C.
