FORTALEZA (Brasil), 3 a 5 de junho de 2021

Identificación y análisis de las manifestaciones patológicas en el Bloque E de la Universidad Privada del Valle, Bolivia

Identification and analysis of pathological manifestations in Block E of the Universidad Privada del Valle, Bolivia

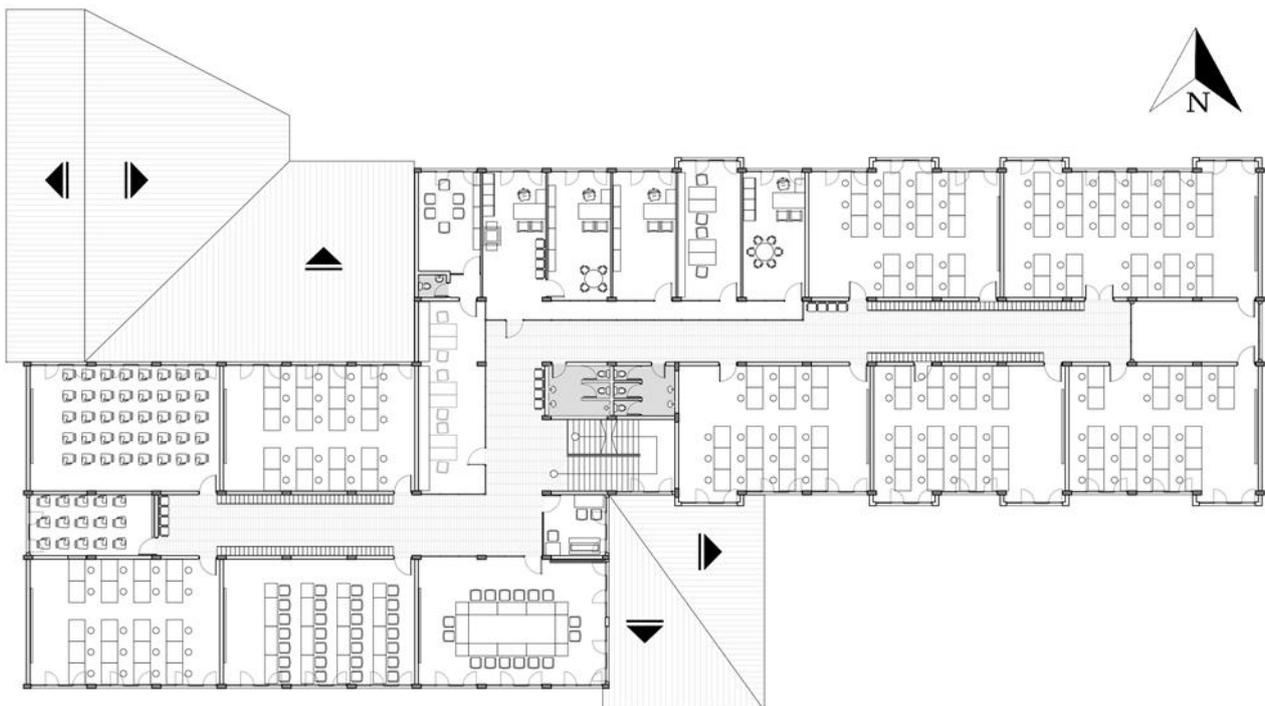
Figura 2 – Plano de la tercera planta del Bloque E

El Bloque E tiene 31 años de funcionamiento y está conformado por tres plantas, superficie total de 4699.10 m². Sin embargo, debido a que las dos primeras plantas son utilizadas con fines administrativos, sólo se inspeccionó la tercera planta (Figura 2).

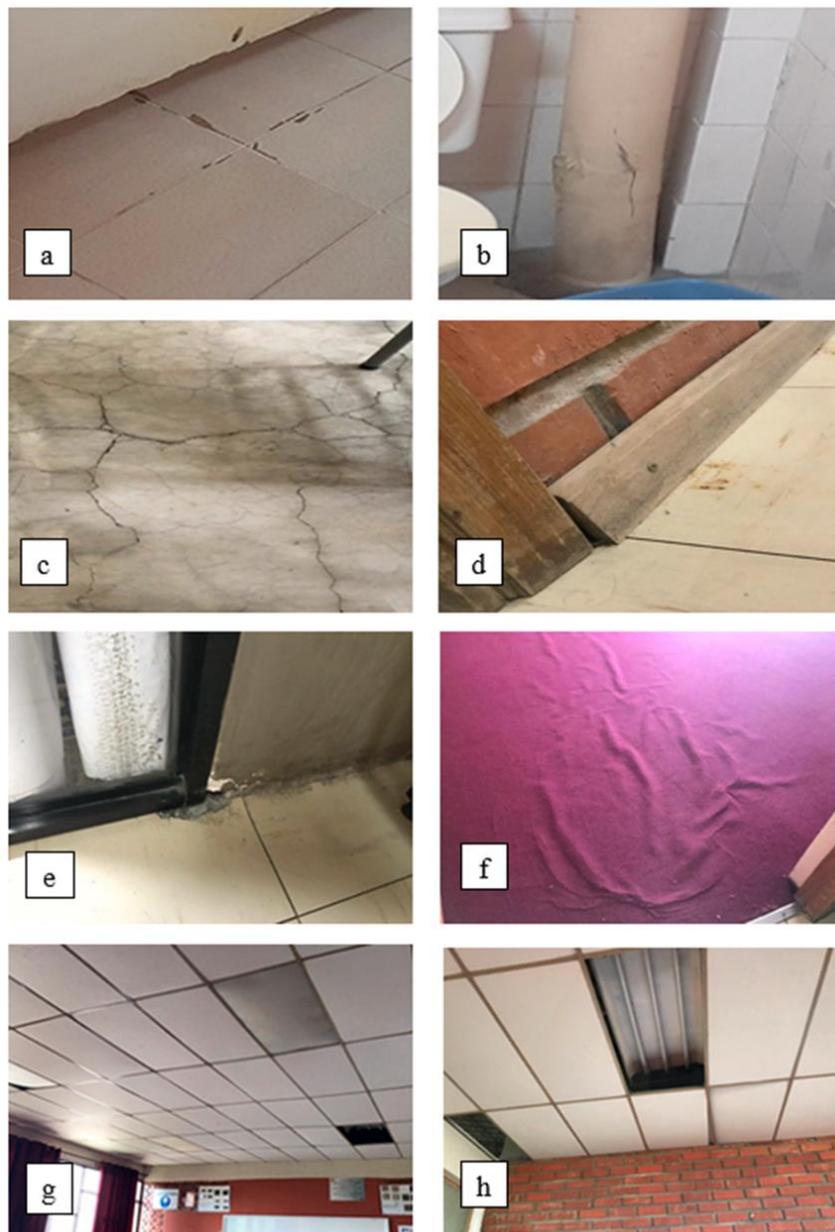
Figura 3 – Plano de la tercera planta del Bloque E

Durante la inspección varias manifestaciones patológicas fueron identificadas, tales como: desprendimiento de cerámicas (Figura 3a), exposición y deterioro de tuberías (Figura 3b), fisuras en pisos de hormigón (Figura 3c), desprendimiento de zócalos (Figura 3d), desprendimiento del revoque de yeso (Figura 3e), deterioro y levantamiento de piso alfombrado (Figura 3f), daño de cielo falso (Figura 3g), deterioro de iluminación (Figura 3h), entre otros.

El deterioro del cielo falso se debe principalmente a la falta de impermeabilización del techo, una vez que la planta inspeccionada se encuentra en el último nivel. El agua de lluvia se infiltra en la edificación, alcanzando el cielo falso, compuesto principalmente de placas de yeso, lo que genera deterioro. No obstante, también se comprobó que la infiltración llegó a afectar a las conexiones eléctricas, presentando daño en las luminarias. Es necesario verificar la impermeabilización del techo, corrigiendo los problemas, para luego cambiar las placas de yeso y luminarias afectadas.

El desprendimiento de yeso se debe tanto a la falta de adherencia con el muro de ladrillos como a las deficientes condiciones del colocado de marcos, ya que estos problemas se encuentran cerca de ventanas y puertas.

Durante la inspección se evidenció el desprendimiento de cerámicas que, en varios casos, fue posible retirarlas fácilmente. Esto indica que la cerámica no se adhirió al mortero, señalando que no se consideraron los tiempos de curado para este último. Los zócalos también presentaron el mismo problema. En este caso, se deben retirar las piezas de cerámica sueltas y realizar nuevamente el colocado con mortero nuevo, respetando los tiempos de curado para una adherencia adecuada.

Las fisuras son problemas encontrados comúnmente durante las inspecciones, estas pueden surgir por varias causas (Rocha et al., 2017). En la edificación se identificaron fisuras en los pisos de hormigón, lo que puede indicar que se producen por retracción plástica, relacionado con una cantidad elevada de cemento en la mezcla, problema normalmente encontrado en los pisos de hormigón (Romano et al., 2011).

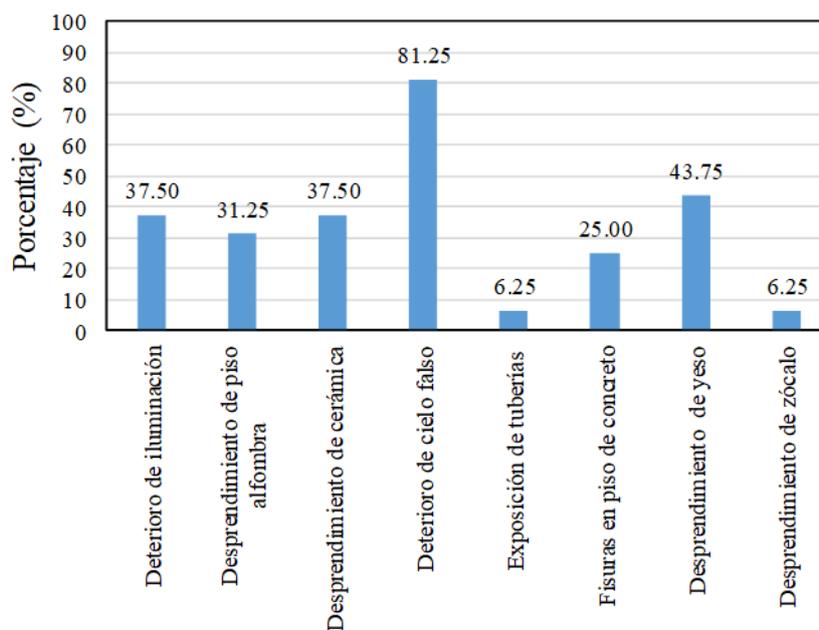
Figura 5 – Incidencia de las manifestaciones patológicas

Para determinar la manifestación patológica más frecuente, en la Figura 5 se presenta la incidencia de cada tipo de problema. El deterioro del cielo falso está presente en el 81.25% de los ambientes, seguido de desprendimiento de yeso con 43.75%, deterioro de iluminación y desprendimiento de cerámica con 37.50%, ambos. Las manifestaciones que menor frecuencia presentaron fueron la exposición de tuberías y desprendimiento de zócalos, ambas solo en un ambiente (6.25%).

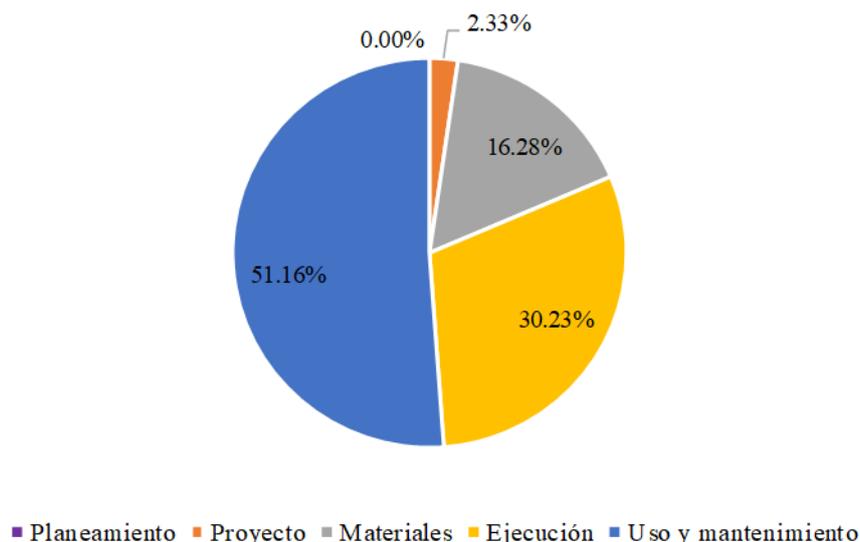
Figura 6 – Origen de las manifestaciones patológicas relacionadas al proceso constructivo

La observación y el posterior análisis permiten determinar el origen y causas de las manifestaciones patológicas, que pocas veces se encuentran de manera evidente. En este sentido, la Figura 6 presenta el origen de las manifestaciones patológicas asociadas a una etapa del proceso constructivo. El uso y mantenimiento se presenta como el origen más recurrente, con 51.16%, seguido por la ejecución (30.23%), materiales (16.28%), proyecto (2.33%) y planeamiento (0%).

Los defectos pueden tener origen en cualquier etapa del proceso constructivo y se relacionan con el control de calidad de las diversas etapas constructivas (Cremonini, 1988). En este caso, por la edad del Bloque E y la falta de mantenimiento periódico, la etapa de uso tiene la mayor incidencia en los problemas identificados. Helene (1992) señala que, de las cinco etapas consideradas, el uso y mantenimiento tiene el mayor periodo de tiempo, puesto que las estructuras se diseñan, en general, para más de 50 años. Esto último puede llevar al surgimiento de problemas con el tiempo. Con relación a la etapa de ejecución, es necesario un control de calidad adecuado, respetando todos los procedimientos establecidos y recomendados, una vez que se presentó una elevada incidencia de defectos en esta etapa.
