ANÁLISE DE MANIFESTAÇÕES PATOLÓGICAS PRESENTES NAS ESCOLAS PÚBLICAS DE JABOATÃO DOS GUARARAPES-PE

ANALYSIS OF PATHOLOGICAL MANIFESTATIONS PRESENTS AT THE PUBLIC SCHOOLS OF JABOATÃO DOS GUARARAPES- PE

Otávio FAUSTINO¹, Alexandre PORTO², Francisco MONTEIRO³

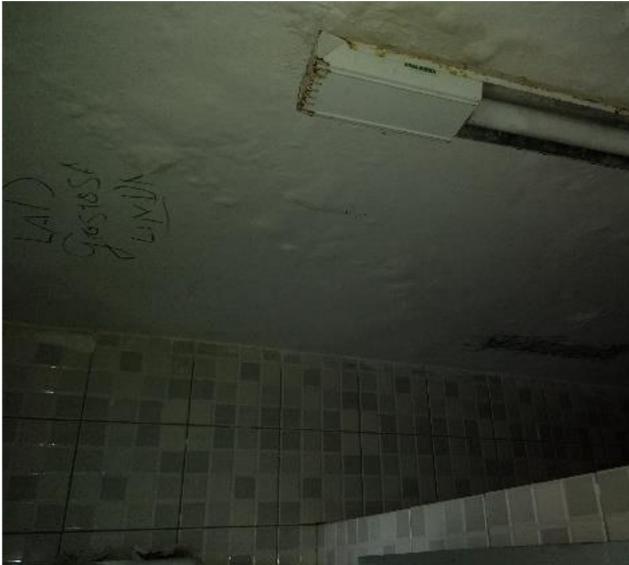
Umidade Escola B

Figura 2: Presença de umidade no teto da sala de aula nas escolas estudadas

Não foi possível o acesso para avaliação dos telhados, segundo os diretores das escolas “B”, “C”, “D” e “E, foram realizados reparos recentemente dos telhados”. Todas tinham umidade em suas dependências em salas de aula e banheiros, somente a escola estava em bom estado com umidade na caixa d’água.

Como solução recomenda-se a verificação detalhada dos telhados para possível impermeabilização, troca do reboco e nova pintura.

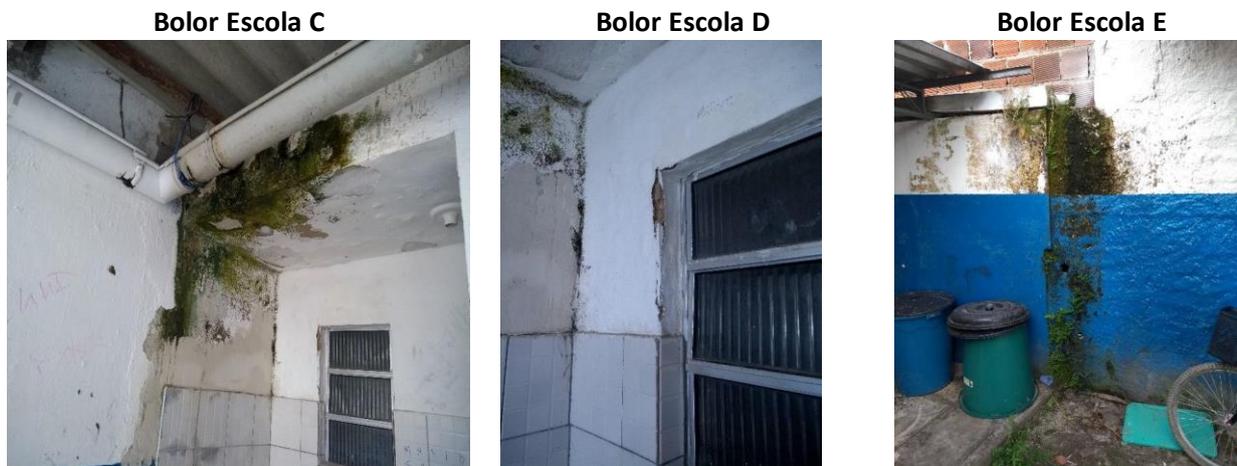
Figura 3: Presença de bolor nas escolas

Evidenciou-se bolor mais nas partes externas das estruturas como pode ser observado na (Figura 3), sendo necessário a identificação dos pontos e as causas das infiltrações, manutenção e troca das calhas, limpeza das superfícies e pintura preventiva.

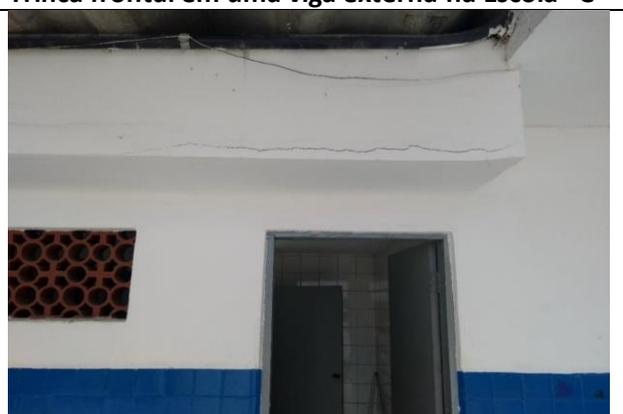
As fissuras presentes nos elementos estruturais (vigas e pilares) de forma paralela à armadura como vemos na (Figura 4), são indicativas do processo de corrosão da armadura, ou de dimensionamento incorreto do elemento. Uma análise mais detalhada deve ser realizada, para que se possa ter um diagnóstico mais completo que sirva de base para os projetos de restauração dessas estruturas.

<p>Trinca frontal em uma viga externa na Escola "C"</p>

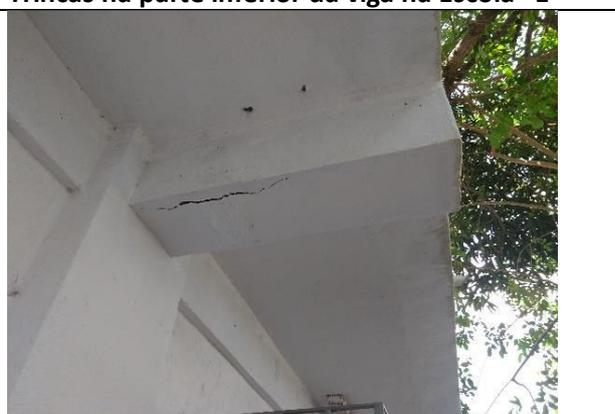
<p>Trincas na parte inferior da viga na Escola "E"</p>

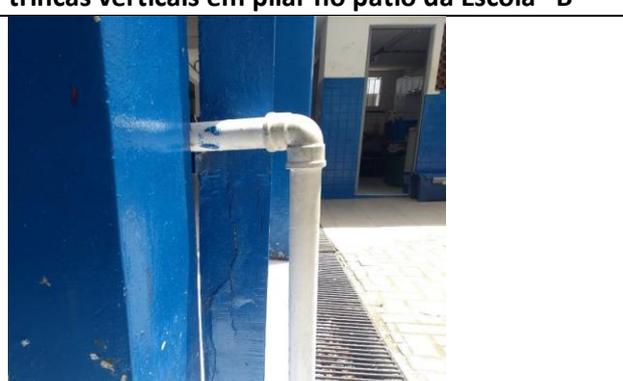
<p>trincas verticais em pilar no pátio da Escola "B"</p>

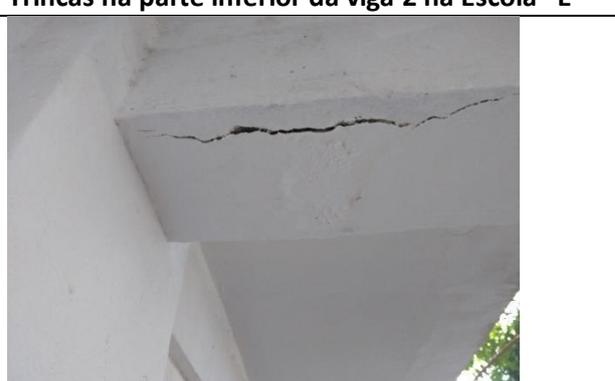
<p>Trincas na parte inferior da viga 2 na Escola "E"</p>

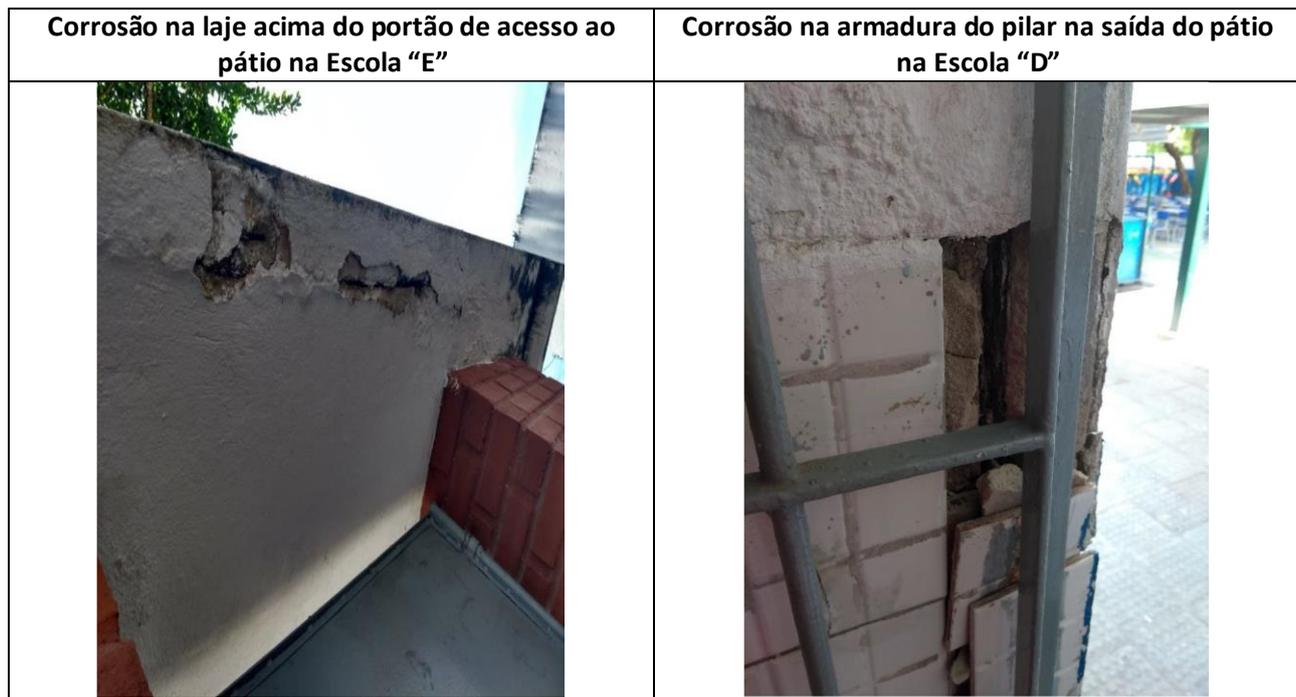
Figura 5 – Ocorrência de Corrosão das Armaduras nas Escolas

As escolas analisadas situam-se em média à 700m da orla, deveria ser sido adotado no projeto a cobertura de grau de agressividade 3 (cobrimento para laje de 35mm e pilar 40mm) foi observado na (Figura 5) que não foi atendida nem o grau de agressividade 2 (cobrimento de laje de 25mm e pilar de 30mm) nas estruturas analisadas conforme foto acima. Segundo Andrade (1992), é recomendado a eliminação do concreto contaminado ou deteriorado, devendo ser removido até que se encontre o concreto em bom estado. Além disso, é preciso eliminar o concreto 1 a 2 cm por detrás das armaduras corroídas com o objetivo de permitir um bom acesso para a limpeza adequada dos produtos de corrosão. Esse espaço permite também o correto preenchimento dos vazios ao redor das barras pelo material de reparo.

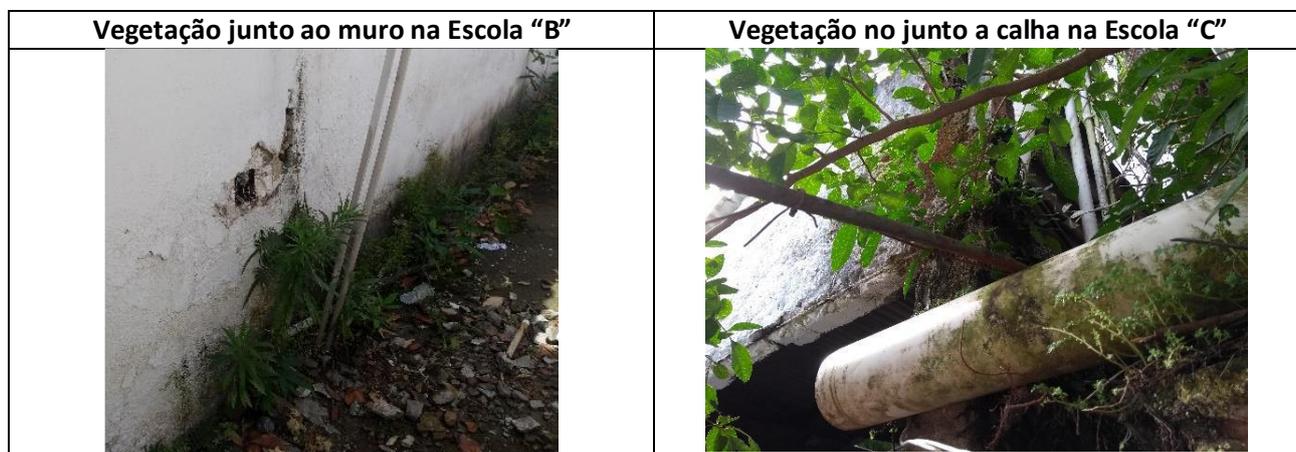
Figura 6 – Ocorrência de Vegetação nas Escolas Estudadas

A vegetação mostrada na (Figura 6) pode interferir no desempenho estrutural da edificação, através de suas raízes e também no entupimento de calhas e outros condutores de águas pluviais através da perda de folhas. Recomenda-se, limpeza das calhas e retirada da vegetação e tratamento da superfície afetada.
