XVII Congresso Internacional sobre Patologia e
Reabilitação das Construções

Intervenção e preservação de património edificado: um caso de estudo no Porto, Portugal

Intervention and safeguard of built heritage; a case study in Porto, Portugal

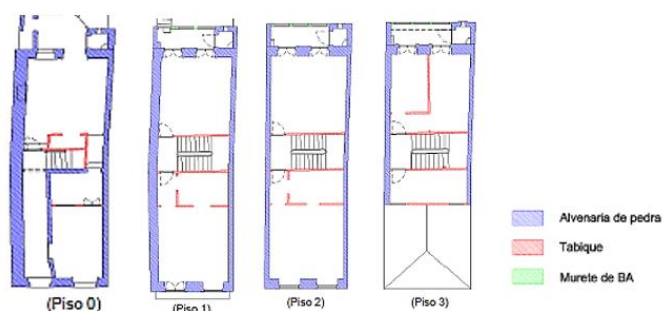
Por se tratar de um edifício típico do Porto, Norte de Portugal, é constituído por paredes em alvenaria granítica, de folhas simples ou dupla, com espessuras médias variando, respectivamente, entre os 30 cm e 60 cm. As paredes internas da edificação são de tabique simples, formadas por tábuas costaneiras, com espessura total média de 10 cm, que têm como função fulcral compartimentar os espaços e auxiliar no suporte da estrutura das escadas.

Figura 1 - Tipologia das paredes existentes no edifício

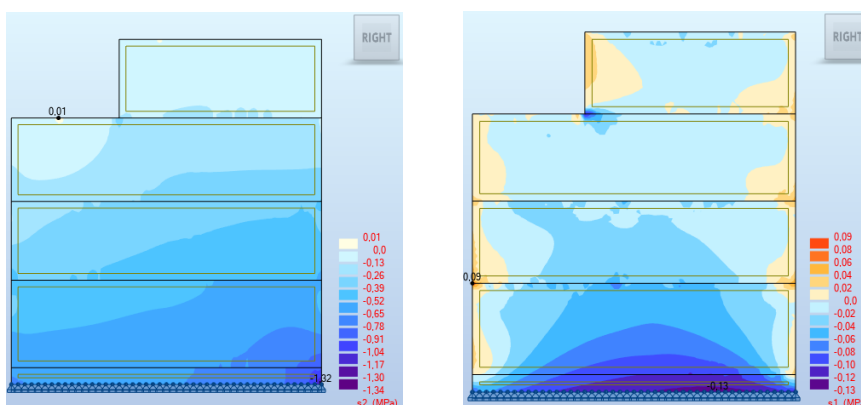
Após a modelagem em elementos finitos da edificação, constatou-se que a tensão máxima de compressão é de 1,32 MPa, valor abaixo da tensão resistente de cálculo. Observaram-se somente tensões de tração reduzidas localizadas junto das aberturas dos vãos das fachadas.

Figura 2 - À esquerda, mapa de tensões de compressão; à direita, mapa de tensões de tração

Por atender as verificações regulamentares, não houve necessidade de intervenção ao nível das alvenarias.

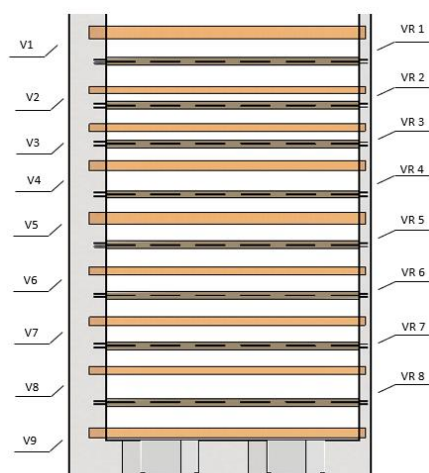
Para além disso, o pavimento somente verifica a segurança ao esforço de corte e ao esmagamento nos apoios, ocorrendo violações nas verificações de segurança com relação ao momento fletor (considerando-se o efeito da flambagem lateral com torção) e às deformações instantâneas e a tempo infinito.

Figura 3 - Representação do pavimento reforçado

No caso dos pavimentos que não cumpriram os requisitos regulamentares, como foi o caso do pavimento detalhado anteriormente, a solução adotada passou pelo reforço dos pavimentos com a instalação de novas vigas metálicas entre as vigas existentes.

É aconselhável o emprego de perfis que possuam rigidez flexional próxima das dos elementos existentes, de maneira a permitir uma deformação conjunta do pavimento mais harmoniosa e garantir um melhor equilíbrio na distribuição de esforços pelas várias vigas. O perfil escolhido, HE100A de aço do tipo S275, veio a atender os requisitos de segurança e os aspetos agora referidos, garantindo ainda a altura do pé direito existente.
