Adequação de treliça em aço frente a uma nova finalidade

Este trabalho apresenta todo o processo de adequação de uma treliça metálica estaiada, utilizada como pipe rack, tendo dois balanços atirantados e um vão central, também atirantado, assemelhando-se à famosa ponte do Brooklin em Nova York. Após a ocorrência de um sinistro (queda de uma árvore durante uma ventania, que veio a colapsar a estrutura em seu vão central) optou-se por alterar a localização e tipologia estrutural do novo *pipe rack* (aproveitando parte da estrutura colapsada), passando o mesmo a ser em treliça isostática. Esta ação alterou sobremaneira os esforços atuantes na estrutura, sendo necessário propor diversos reforços e trocar algumas peças para que a treliça ficasse simétrica.

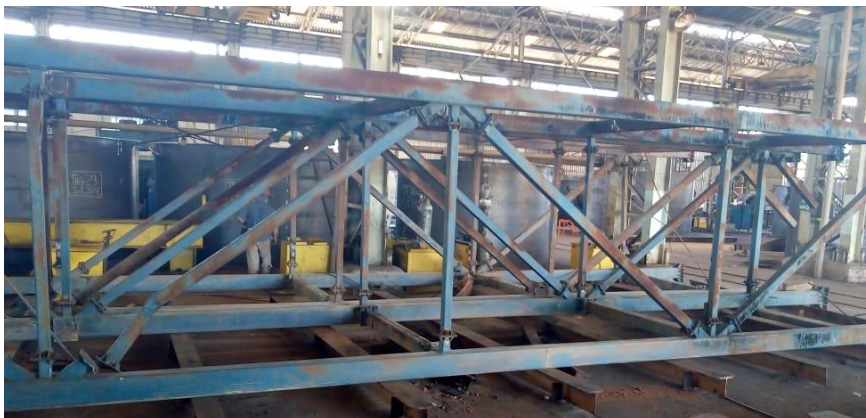
Com as informações contidas nos projetos, mesmo com a estrutura sinistrada, pôde-se observar em campo as nuances e os detalhes estruturais, estando estes, em parte, de acordo com o que fora proposto pelo projeto. Muitas das peças apresentavam avançado estado de corrosão, sendo que em alguns pontos, havia corrosão generalizada, ficando parte da peça cortada. Quanto ao entorno o mesmo estava alterado devido à queda de diversas árvores sobre a estrutura e à presença de voçorocas que deixaram a mostra as estacas de um dos lados da ponte.

- Ausência de manutenção na estrutura
- Ausência de manutenção no entorno da ponte
- Material utilizado não condizente com o especificado no projeto
- Erros de fabricação e montagem.

Figura 3 – Vista de parte da estrutura, com diversas regiões em avançado estado de corrosão.

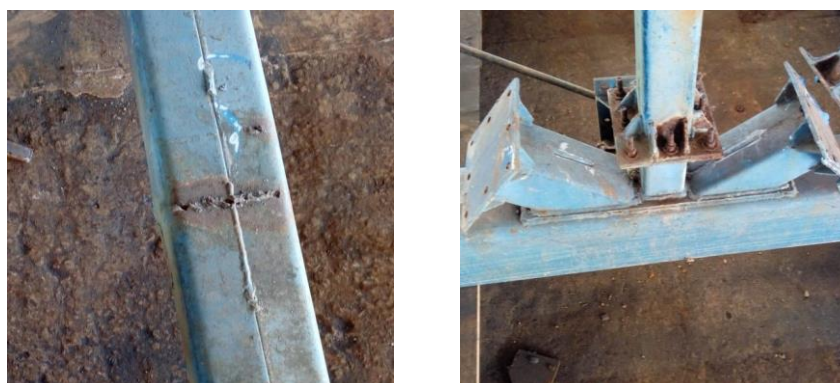
Figura 4 – À esquerda detalhe de peça onde ocorreu corrosão na solda. Observa-se a baixa qualidade da solda e ausência de acabamento. À direita parafusos de ligação em avançado estado de corrosão.
