## Manifestação patológica em laje pré-fabricada com vigotas treliçadas: um estudo de caso em Caxias, Maranhão, Brasil

Mikhael Ferreira da Silva SANTOS<sup>1</sup>, Cláudio Vidrih FERREIRA<sup>2</sup>

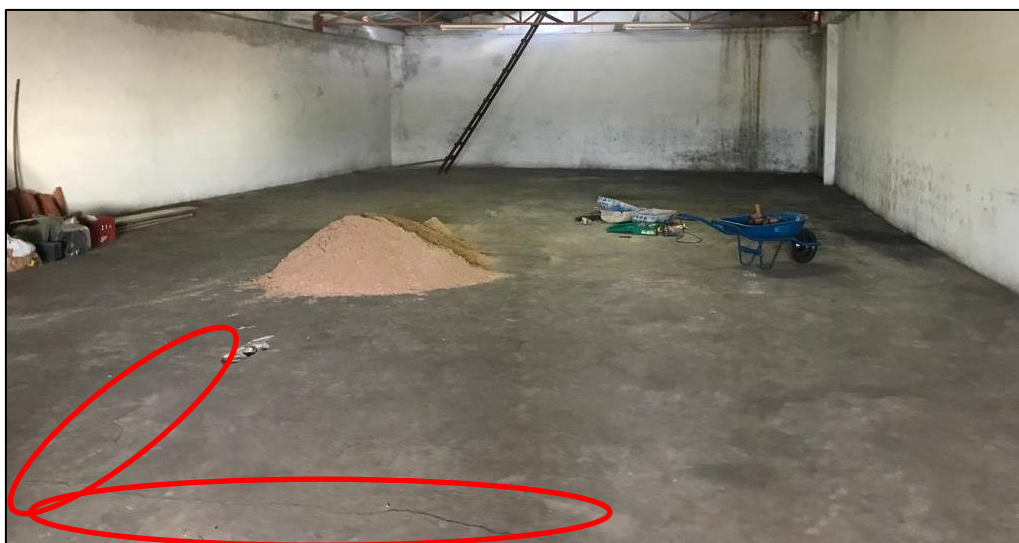
Durante as vistorias realizadas na edificação, enfatizando a laje objeto do estudo, foi constatado fissuras na direção das vigas de borda em todos os sentidos, conforme figura 07.

**Figura 7** – Vista geral com ilustração das fissuras existentes.

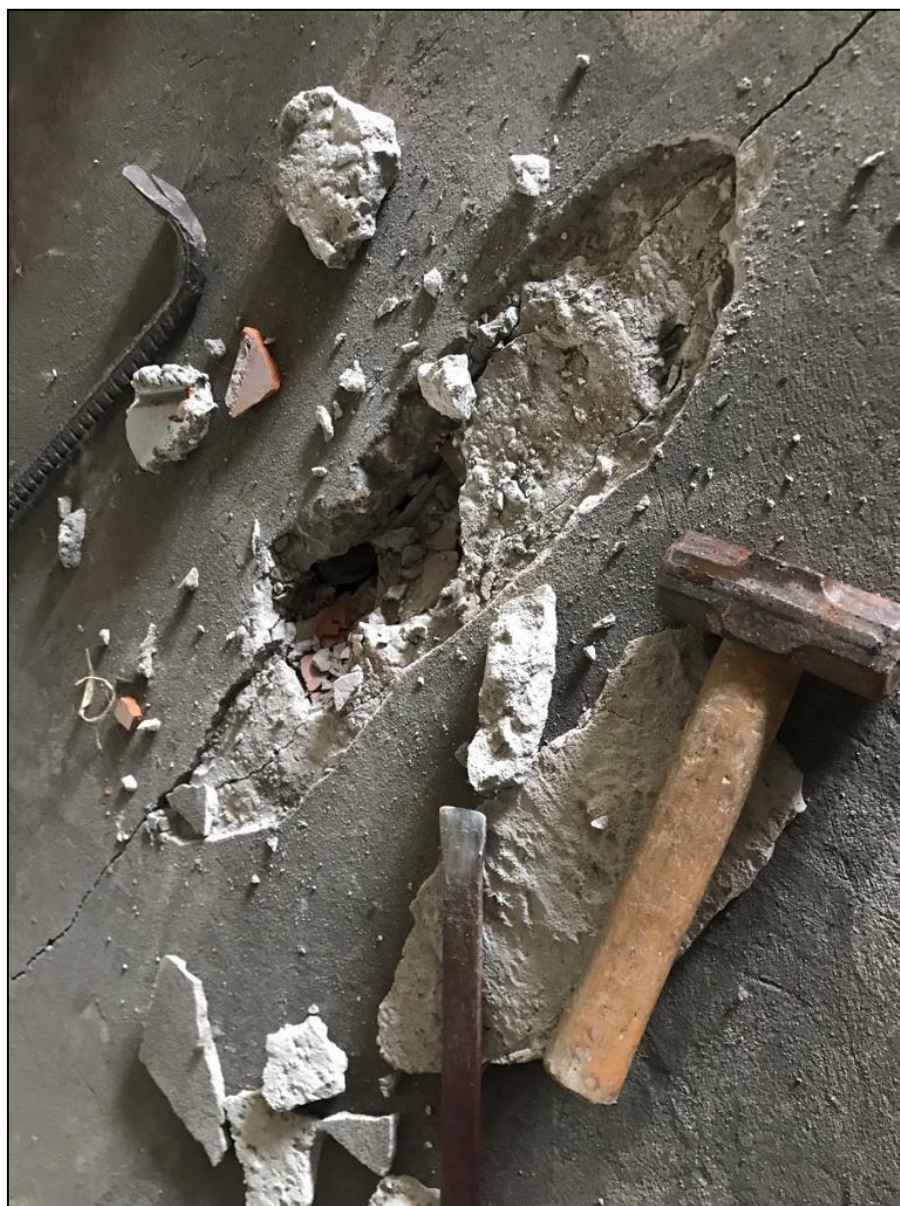
Não foi constatado nenhum tipo de deformação excessiva da laje, apenas a fissuração no sentido das vigas de apoio. A figura 08 ilustra vista da fissura após uma análise para constatação da profundidade e também da verificação de armaduras.

**Figura 8** – Vista com maior detalhe da fissuração existente.

Conforme verificado, não foi encontrado a armadura secundária da laje, cuja função é controle de fissuração, principalmente nas ligações, conforme indicado por Buiate e Lima (2005).

A análise da estrutura permitiu constatar sua integridade e estabilidade estrutural, permitindo a liberação da edificação para construção de kitinets sem a necessidade de nenhum reforço estrutural, tão somente uma recuperação em decorrência da falta da armadura secundária da laje.

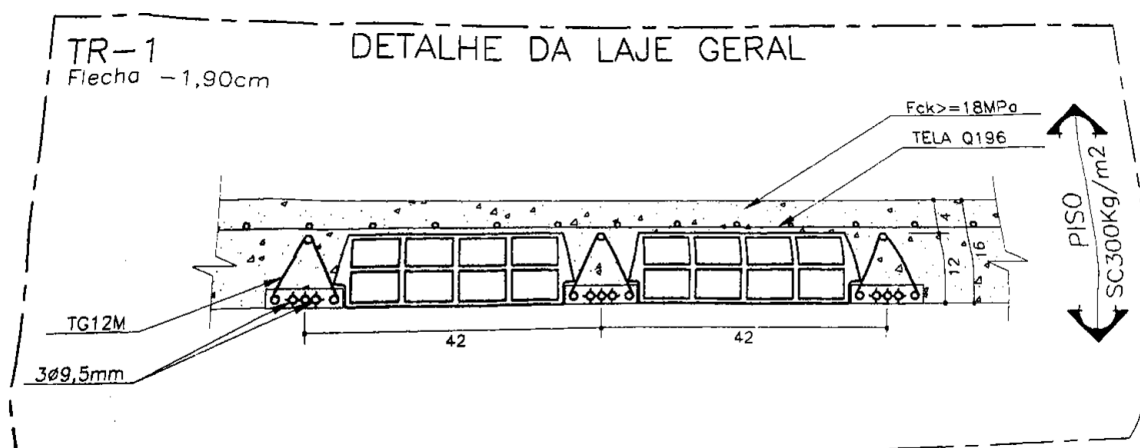
Analisando o projeto estrutural, verificou-se o detalhamento da laje pré-fabricada, conforme figura 09. A laje foi projetada para um  $f_{ck}$  maior ou igual a 18 MPa, apresentando vigota treliçada TG12M (gerdau), com altura de 12 cm, com banzo superior de bitola 6 mm, diagonal 4,2 mm e banzo inferior de 5 mm, possuindo um peso de 0,886 kg/m. Além dessa informação, foi previsto 3 barras adicionais de 10 mm, prevendo uma sobrecarga de projeto de 300 kg/m<sup>2</sup>.

**Figura 9** – Detalhamento da laje executada.

Conforme observado, foi previsto uma tela Q196, sendo uma malha de fios de aço CA 60 nervurado, sendo bitola de 5 mm x 5 mm. Conforme verificado, a tela não foi executada, sendo um problema construtivo.

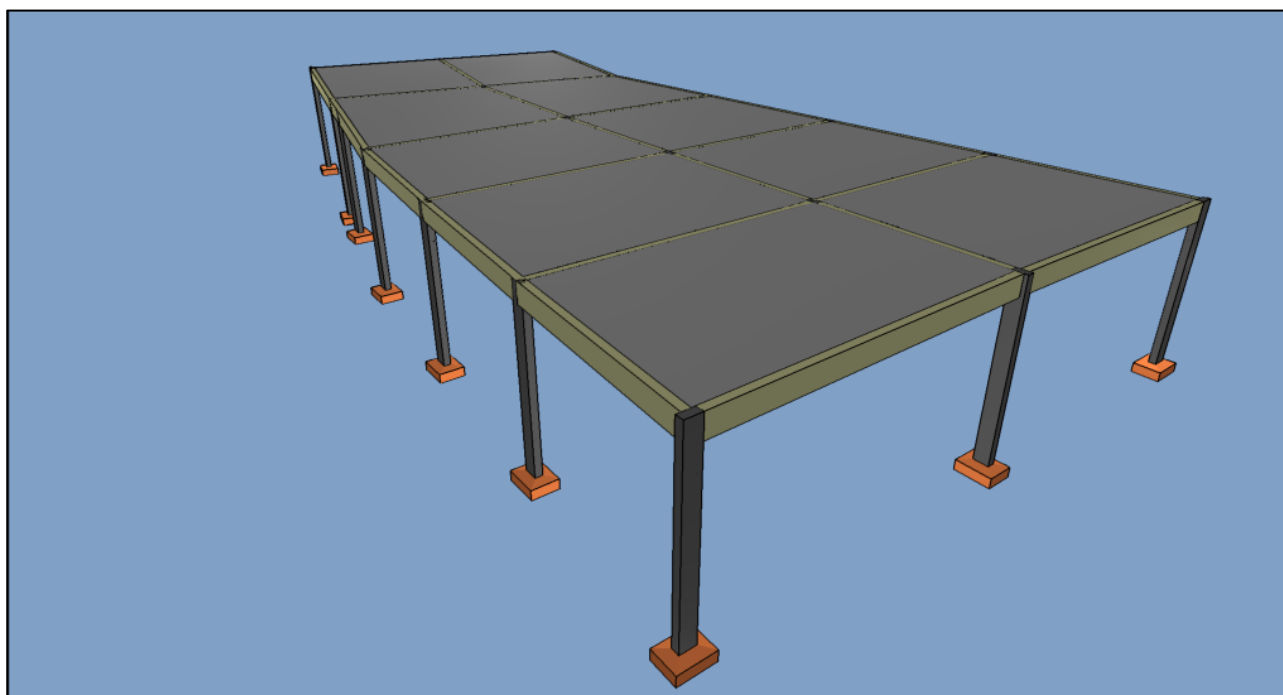
A fim de verificar a laje e seu modelo estrutural, foi modelado a estrutura principal através do projeto estrutural existente, conforme ilustrado na figura 10.

**Figura 10** – Modelo estrutural da estrutura.

A partir do modelo estrutural, verificou-se se haveria algum erro de projeto. Entretanto, constatou-se que foi executado de forma correta, conforme a norma vigente NBR 6118:2003. Nesse sentido, a estrutura em si não apresenta nenhum problema estrutural.

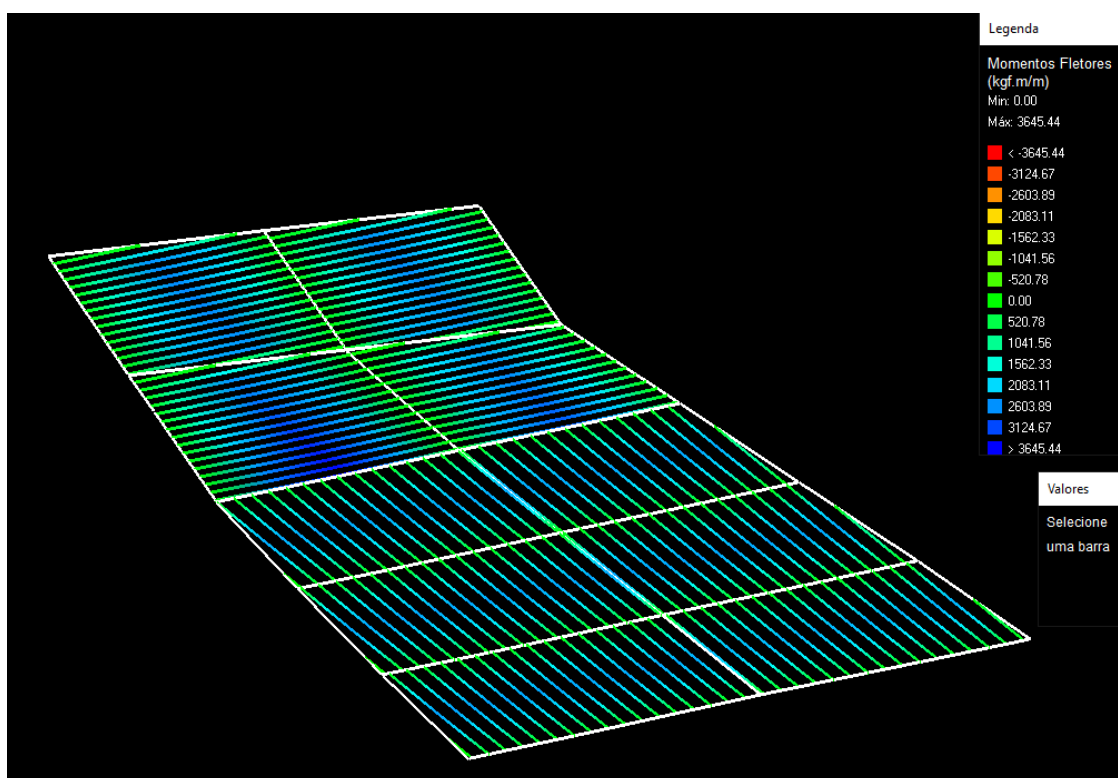
A figura 11 ilustra as lajes analisadas via elementos finitos, permitindo analisar os impactos existentes na estrutura. Os momentos fletores existentes estão compatíveis para a sobrecarga de projeto. As armaduras adicionais nas vigotas podem ser 2 (duas) barras de 12.5 mm ou 3 (três) barras de 10 mm. O projetista escolheu a última opção conforme detalhamento ilustrado na figura 09.

**Figura 10** – Análise das vigotas pré moldadas.

Nesse sentido, a análise da estrutura, bem como o modelo de cálculo analisado, indicam que a laje apresenta condição de estabilização adequada. O que corrobora para a hipótese da falha construtiva de fissuração decorrente da não utilização da tela ou armação secundária.
