## Diagnóstico de descolamento cerâmico em fachadas através da termografia infravermelha

Sizy Brenda de MELO<sup>1</sup>, Esequiel Fernandes Teixeira MESQUITA<sup>2</sup>

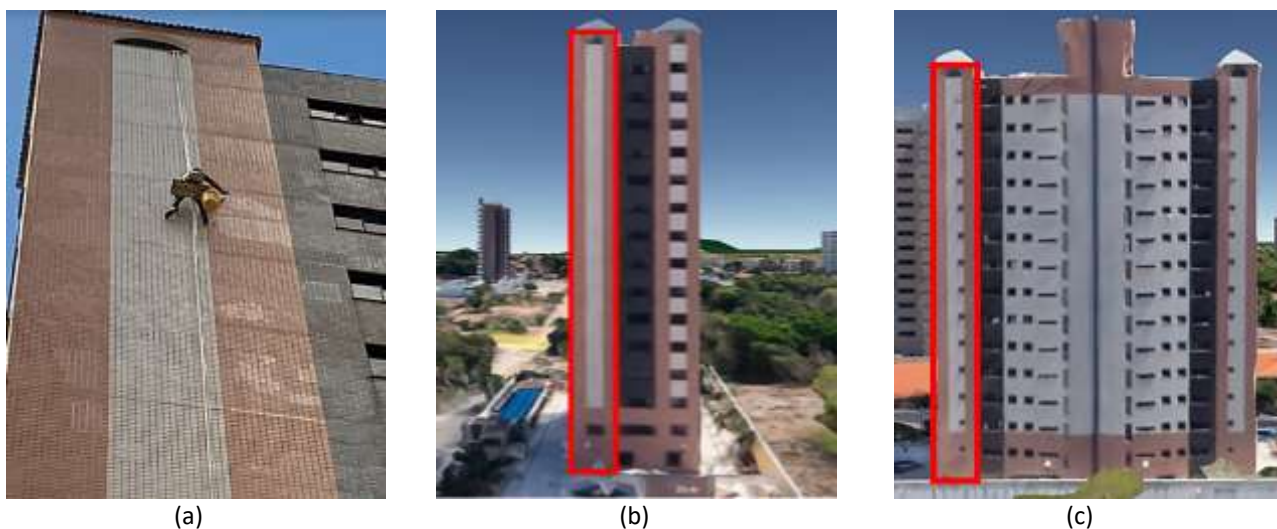
A medida que o operador diagnosticava os prováveis problemas de aderência, eram feitas marcações com fita adesiva nas extremidades das zonas defeituosas. Esse processo foi feito no pano esquerdo da fachada lateral direita (Figura 3b) e, também, da fachada posterior (Figura 3c).

**Figura 3** - Etapas do ensaio a percussão

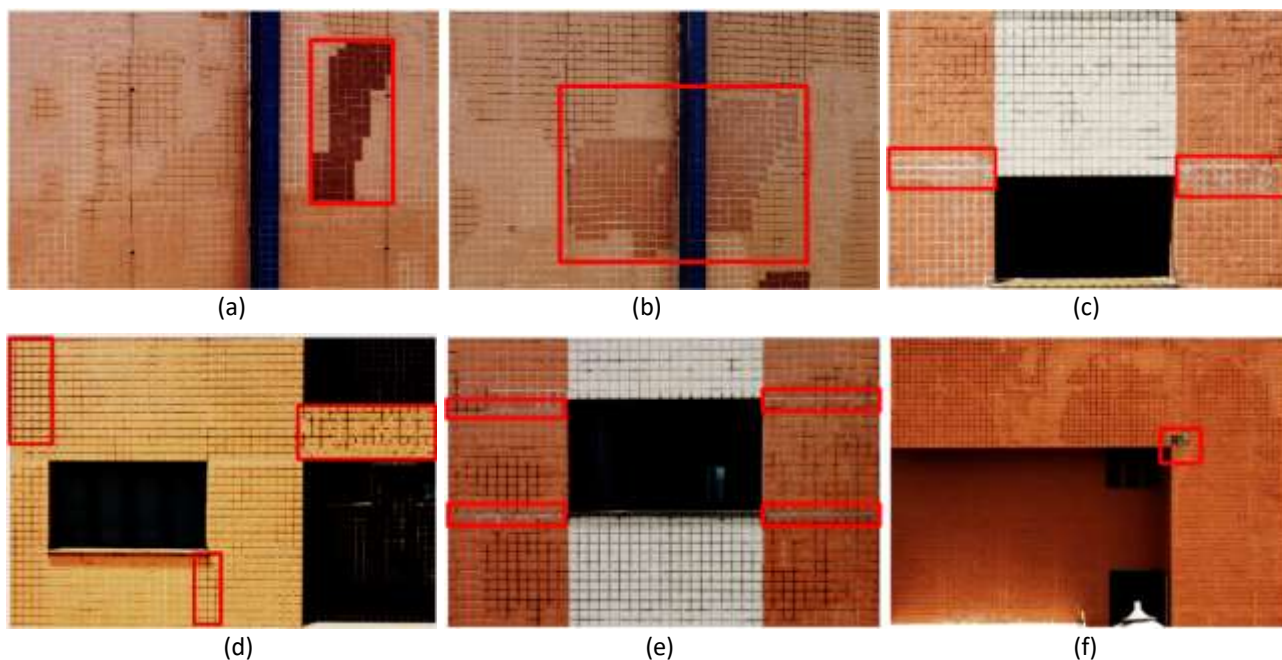
Constatou-se por meio das inspeções prévias que o edifício já havia passado por manutenções que, por sua vez, consistiram na substituição de algumas placas cerâmicas (Figura 5a e 5b). Mas, apesar dos esforços, notou-se ainda zonas com ocorrência de eflorescência, desgaste excessivo do rejunte, deterioração do selante elastomérico das juntas de movimentação horizontal, bem como descolamentos das placas cerâmicas. A Figura 4 apresenta registros fotográficos dessas manifestações patológicas.

**Figura 4** - Inspeção prévia em fachadas: Placas cerâmicas substituídas (a e b); Zonas com eflorescência (c); Zonas com desgaste excessivo do rejunte (d); Seções com deterioração do selante elastomérico das juntas de movimentação horizontal (e); Descolamento das peças cerâmicas (f)

Com base na Figura 5a e 5b, é possível perceber zonas com mudança de coloração no esmalte das placas cerâmicas, representando as peças já substituídas, que segundo Lordsleem Junior e Faro (2017) é comum quando durante o processo construtivo adota-se procedimentos inadequados aliado ao não seguimento das diretrizes normativas.

Na Figura 5c repara-se o fenômeno de lixiviação e, por consequência, a eflorescência, devido à presença de manchas esbranquiçadas na superfície do revestimento cerâmico que, nesse caso, concentram-se próximo às juntas de movimentação, uma vez que nessa região há maior probabilidade de ocorrência da infiltração devido o desgaste excessivo do rejunte, conforme apresentado na Figura 5d. Já na Figura 5e, observa-se a deterioração do selante elastomérico das juntas de movimentação horizontal que, normalmente, se dá pela degradação natural dos materiais quando sujeitos a intempéries e, na Figura 5f, tem-se o descolamento cerâmico.

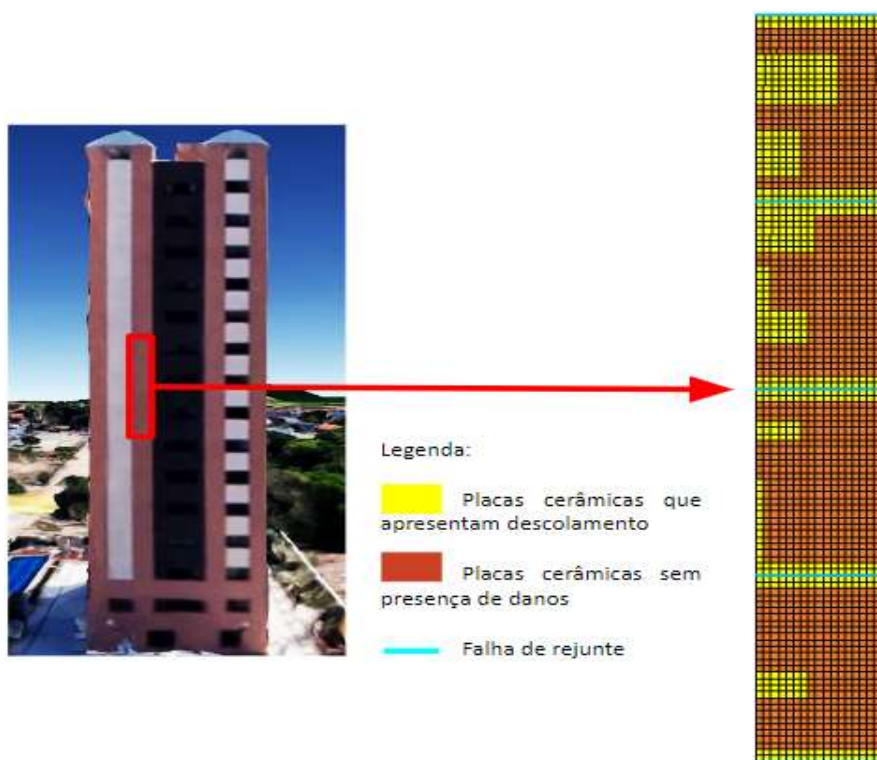
Como primeiro resultado, a Figura 5, mostra um esquema ilustrativo da região em que foram feitas análises por meio do ensaio de percussão. Do lado esquerdo tem-se uma representação da fachada lateral direita em que se destaca o revestimento de cor salmão. Já do lado direito da imagem é apresentado um mapa de danos no formato de um esquema ilustrativo, na qual as placas cerâmicas possuem 10 cm de largura por 10 cm de altura em que a cor azul corresponde as juntas com falhas no rejunte enquanto que a cor laranja escuro equivale as peças perfeitamente aderidas ao substrato e as amarelas as placas descoladas.

**Figura 5** - Mapa de danos da região estudada

Analisando qualitativamente a Figura 5, é possível perceber a ocorrência do descolamento cerâmico em todo o pano da seção analisada, predominando-se próximo às juntas de movimentação. Acredita-se que este fato se justifique devido a presença de falhas no rejunte, o que favorece o ataque de agentes agressivos e a consequente perda de aderência decorrente da infiltração das águas pluviais, conforme apresentado por Bauer, Castro e Silva (2015).

Quantitativamente, de um total de 1972 placas cerâmicas foram identificadas 558 com problema de descolamento que totalizaram 55800 cm<sup>2</sup> de área comprometida. Em outras palavras, as superfícies danificadas representam um percentual de aproximadamente 28,3%.

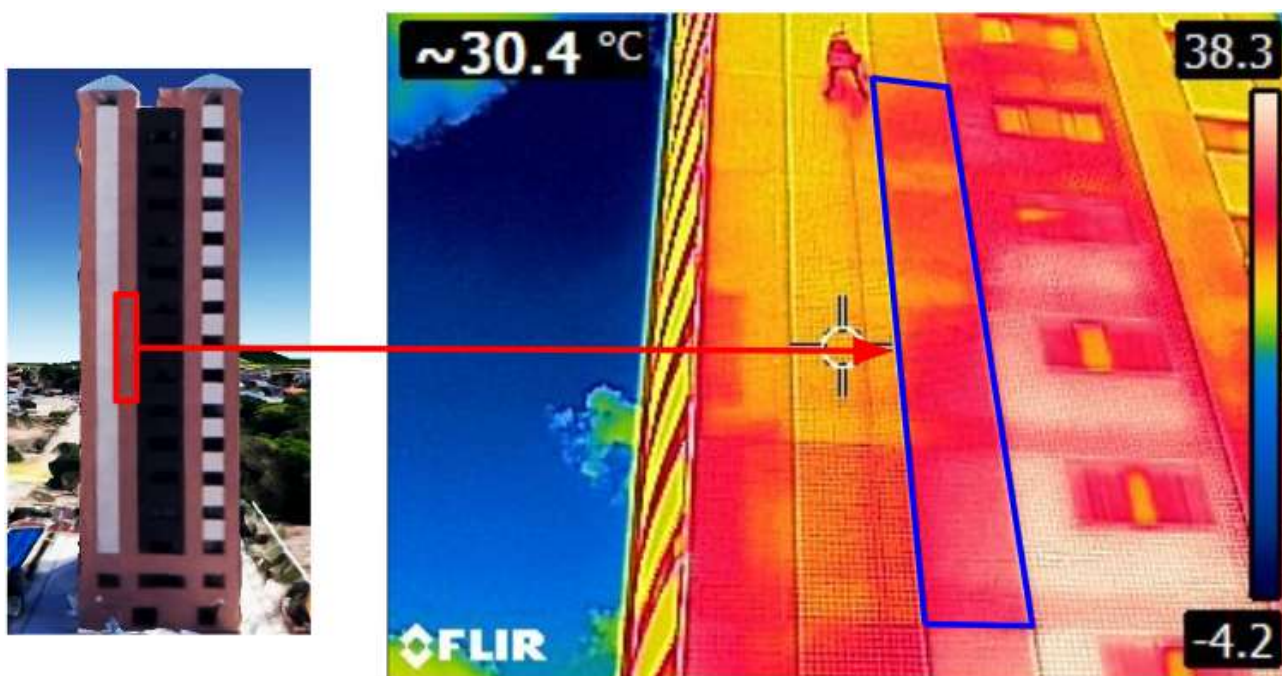
A Figura 6 mostra do lado esquerdo a fachada lateral direita, com o intuito de indicar a região já analisada por meio do ensaio a percussão e que, agora, será estudada pela técnica da termografia infravermelha, enquanto que, do lado esquerdo, apresenta-se o termograma equivalente a mesma seção que, por sua vez, foi registrado no período da manhã com evidência de temperaturas em até 38,3°C.

**Figura 6** – Termograma da região analisada

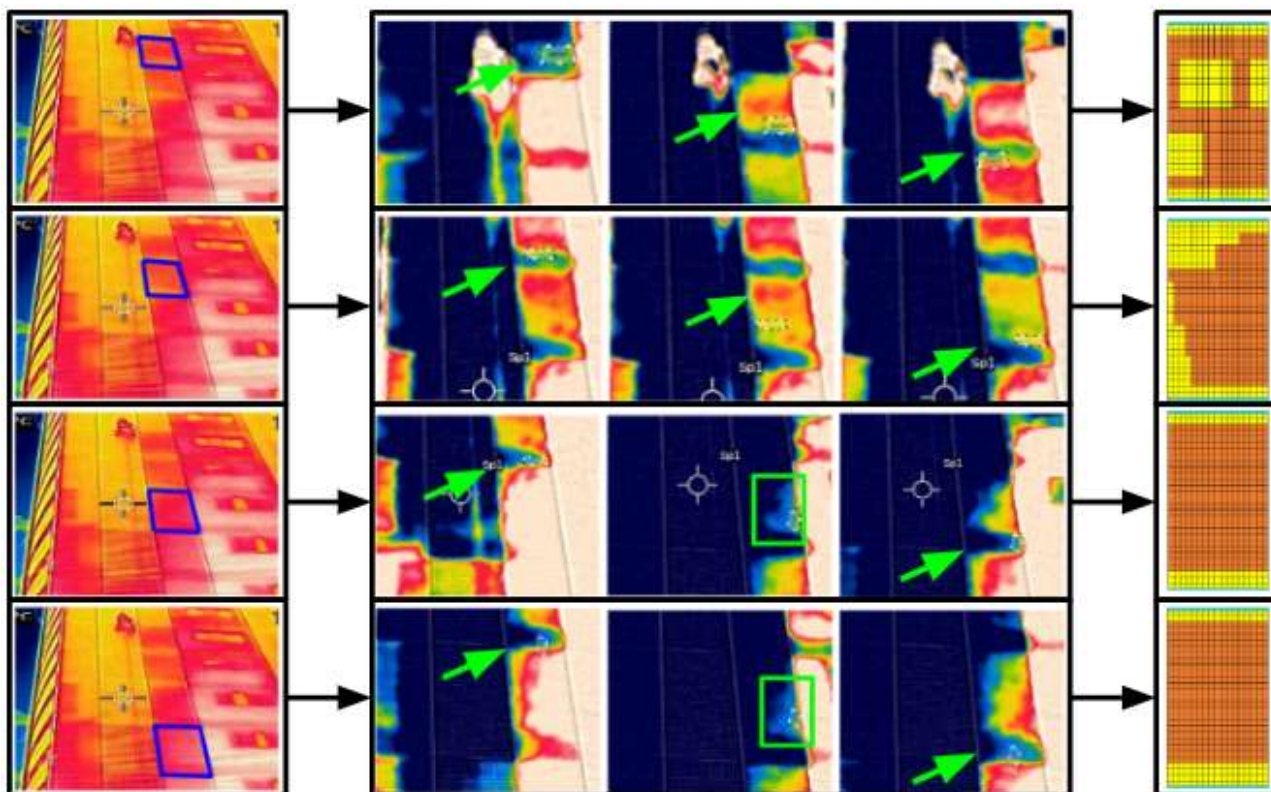
Sabendo disso, na Figura 7, segue as etapas que contemplam o método de avaliação descrito no subtópico 2.4 a fim de identificar os deslocamentos cerâmicos. São apresentados quatro sequências de termogramas em que as temperaturas mais elevadas são representadas nas cores brancas, vermelhas e laranjas e aquelas mais baixas nas cores azul e/ou verdes.

**Figura 7** - Identificação de zonas descoladas por meio da termografia infravermelha

De um modo geral, após calibrar a temperatura por seção no software Flir Thermal Studio, observou-se com maior precisão as áreas danificadas, em que as regiões deslocadas próximas às juntas de movimentação apresentam temperaturas mais baixas, o que é aceitável devido a ocorrência de infiltrações, enquanto que as demais áreas com danos apresentam temperaturas mais elevadas. Por meio dessa técnica foram identificadas 559 placas cerâmicas descoladas que, por sua vez, totalizaram 55900 cm<sup>2</sup> representando 28,6%.

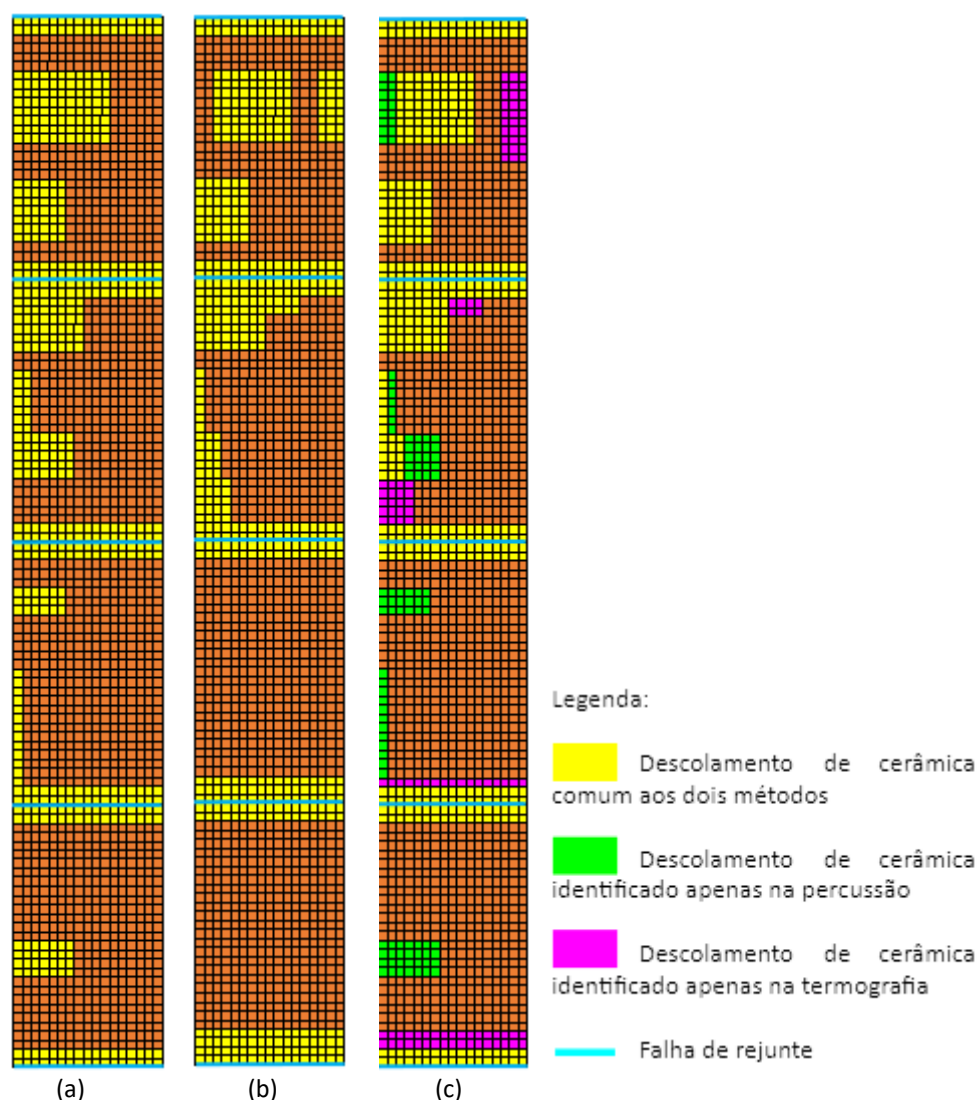
**Figura 8** - Mapa de danos: Ensaio a percussão (a); Termografia infravermelha (b); Comparativo (c)

Sabendo que de um total de  $197200 \text{ cm}^2$  de área, foi identificado por meio do ensaio a percussão uma área comprometida no valor de  $55800 \text{ cm}^2$  (Figura 8a), enquanto que por meio da termografia  $55900 \text{ cm}^2$  (Figura 8b), nota-se uma diferença de apenas  $100 \text{ cm}^2$  para mais quando utilizado o segundo método.

Mas, apesar de haver uma equivalência entre o quantitativo das áreas deslocadas identificadas entre as técnicas, percebe-se ainda, que parte delas não correspondem à mesma região, como mostra a Figura 8c. Este acontecimento se justifica pelo fato do termograma analisado apresentar uma inclinação superior a  $90^\circ$ , uma vez que a presença de obstáculos *in loco* dificultaram a realização de um registro perpendicular à superfície, dificultando assim a precisão dos resultados.

Com base na Figura 8c, observa-se que a área danificada identificada apenas pela percussão equivale a  $10100 \text{ cm}^2$ , somente pela termografia  $10900 \text{ cm}^2$  e comum as duas técnicas  $45600 \text{ cm}^2$ . Dessa forma, ao aceitar que os dados do ensaio a percussão estão totalmente corretos, constata-se que através da termografia infravermelha foi possível obter um índice de assertividade equivalente a  $81,7\%$ .

Assim sendo, entende-se que a termografia infravermelha pode ser considerada como uma estratégia generalista, tendo em vista que, quando se tem regiões danificadas próximo uma da outra, os termogramas as estimam como sendo uma seção única. Na prática esse fato é aceitável já que, normalmente, se faz a troca das placas não conformes e, também, aquelas que estão próximas às mesmas.
