## **Análise das Manifestações Patológicas Causadas por Corrosão nas Estruturas de Concreto Armado do Setor III da UFRN**

A visita foi realizada no dia 20 de junho de 2017, e assim, fotografou-se as manifestações patológicas nas vigas do corredor principal (Figura 1) do setor III da Universidade Federal do Rio Grande do Norte (UFRN), que dão acesso aos blocos do A ao F.

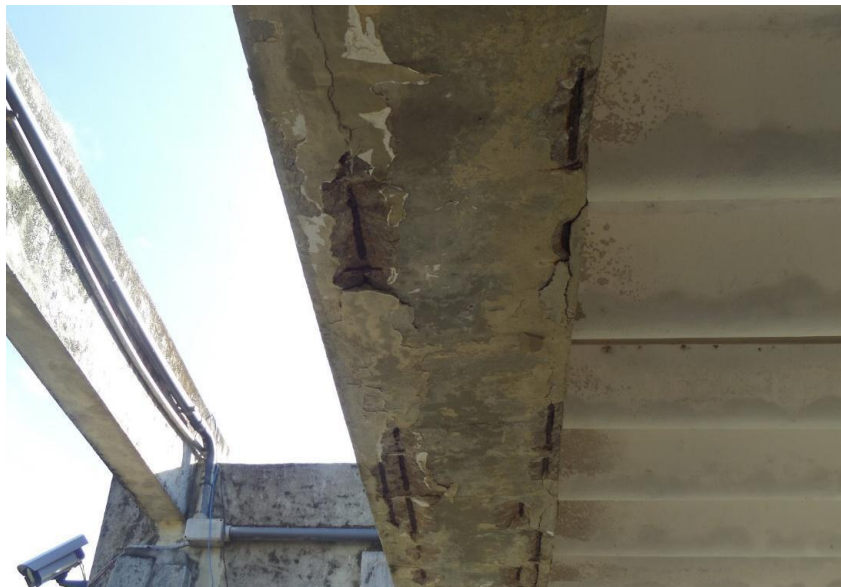
Durante a visita foram constatadas manifestações patológicas nas estruturas de concreto armado da instituição, que através de estudos bibliográficos, pode-se diagnosticar como corrosão nas armaduras. A Figura 3 apresenta os sintomas na base do elemento estrutural com deslocamento da camada de cobrimento e alguns pontos com armaduras expostas.

escalímetro, que o cobrimento nominal das vigas é de 10 mm, valor abaixo dos citados pela norma ABNT NBR 6118. Boa parte do sistema estrutural não cumpre com sua função, pois há regiões dos elementos em que não há a integração concreto e aço.

**Figura 3** – Corrosão das armaduras

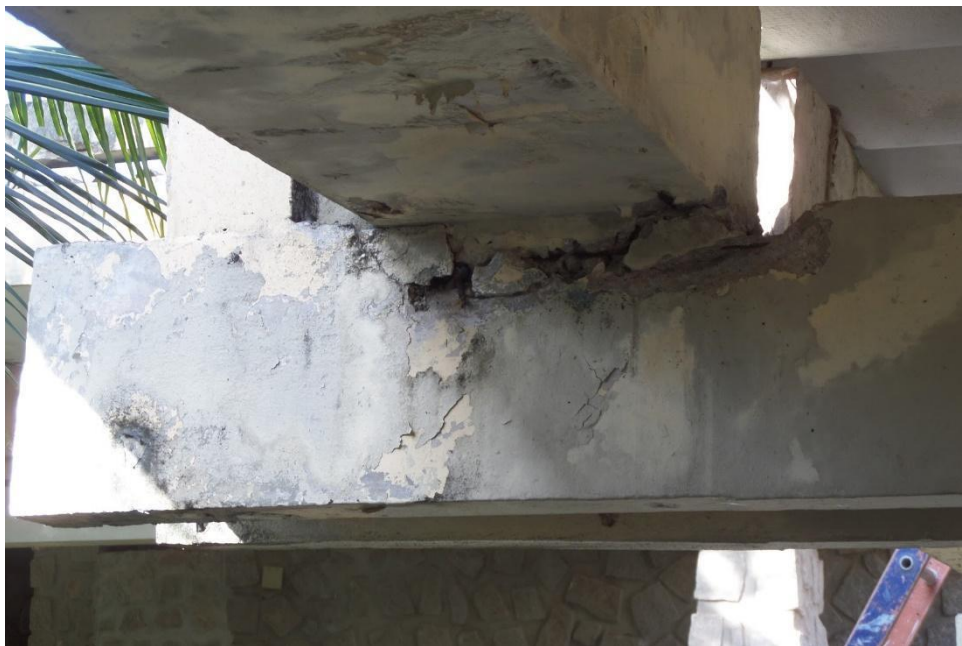
O início da corrosão nas armaduras resulta na formação de um produto volumoso, onde geram tensões internas no concreto e resulta no desprendimento do cobrimento do elemento estrutural; como demonstrado na Figura 4 e 5.

**Figura 4** – Início do deslocamento do concreto

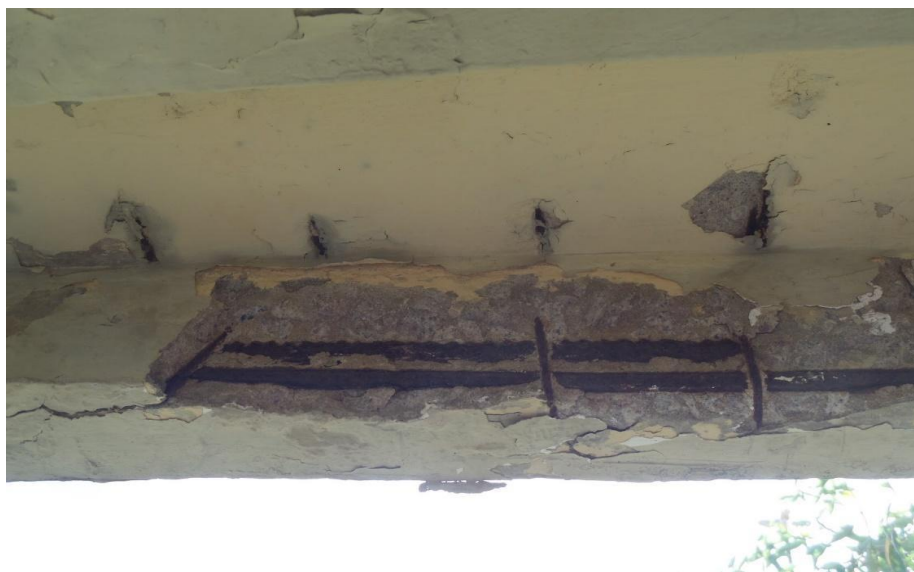
**Figura 5** – Desprendimento da camada de concreto

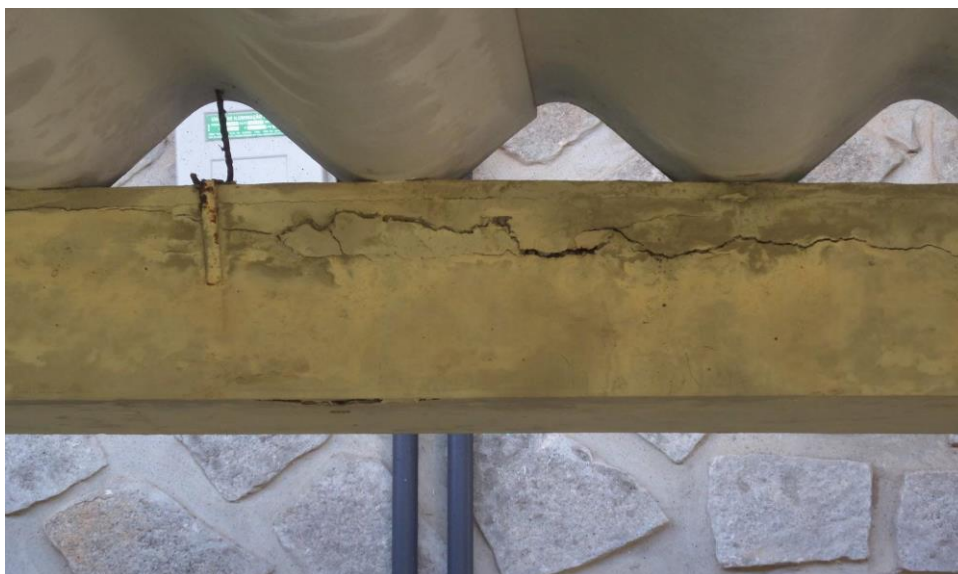
Com início da fissuração no elemento estrutural, pode-se presumir que a corrosão nas armaduras foi iniciada, como mostra na Figura 6. Observou-se que as fissuras acompanham a disposição das armaduras. A fissura já indica que há tensões internas pelo aumento de volume do produto de corrosão e, o concreto não resistir a essas tensões de tração.

**Figura 6** – Fissura no elemento estrutural

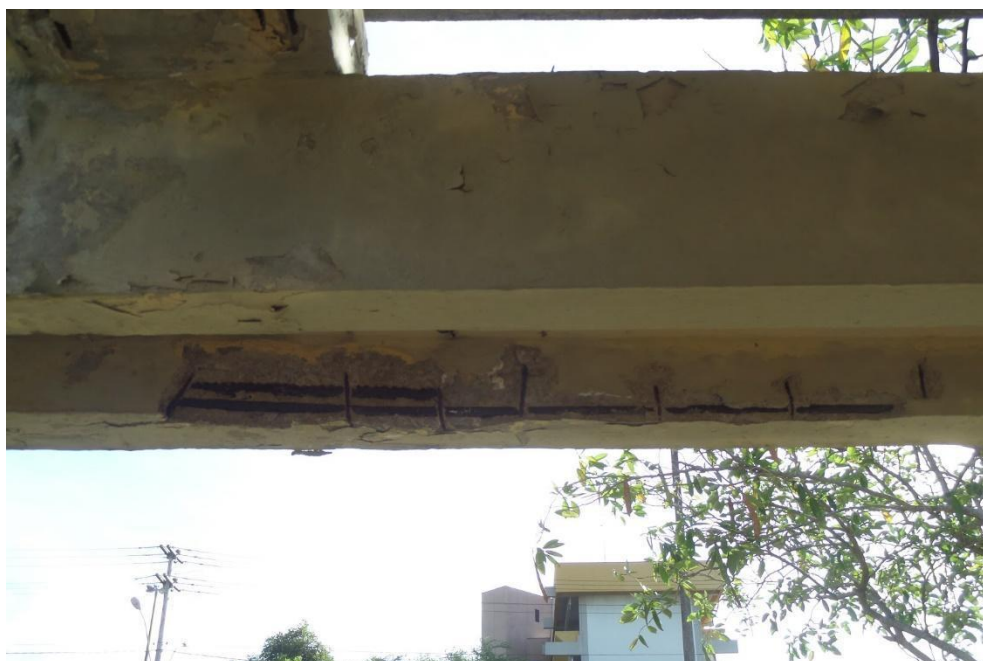
A Figura 7 demonstra a situação da viga, com armaduras expostas em contato com o ambiente; ou seja, já não existe a proteção física proporcionada pelo cobrimento e sua função estrutural do atrito entre a armadura e concreto. Na Figura 8 pode-se observar o ensaio de carbonatação em um trecho da estrutura em questão, onde esta espessura de carbonatação se deu por todo o cobrimento da viga.

**Figura 7** – Viga em situação precária

Para quantificar a espessura do concreto carbonatado, foi utilizado o escalímetro - Figura 9, e obtido uma espessura média de 6 mm na viga da Figura 7, onde houveram locais com todo o cobrimento carbonatado.

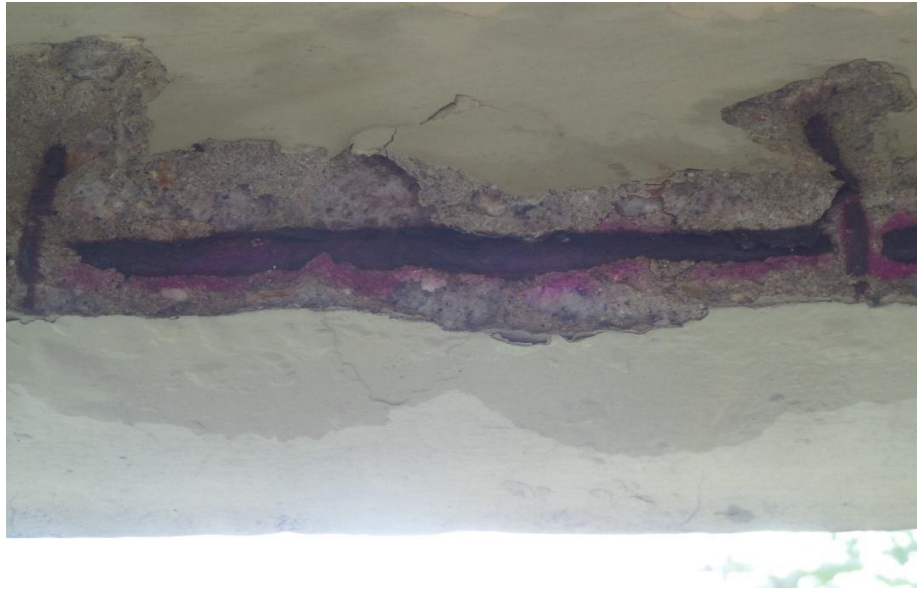
**Figura 8** – Ensaio de carbonatação em um trecho da viga

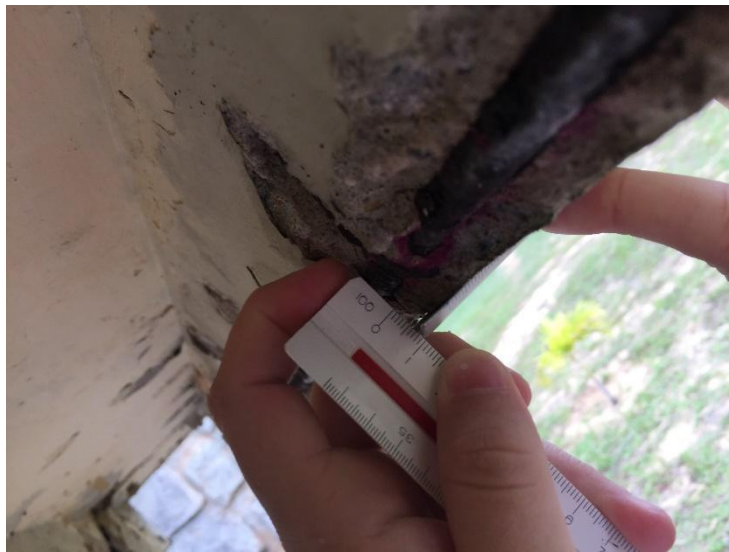
**Figura 9** – Espessura do concreto carbonatado
