## Recuperação das fachadas de um edifício da Cidade do Recife/PE – Estudo de caso

**Resumo:** Em 2018 foi emitido um laudo técnico tratando das condições das fachadas de um edifício da cidade do Recife/PE. A mesma que era toda em revestimento cerâmico, constava a presença de várias manifestações patológicas tais como fissuras, infiltrações e manchamentos. O Presente trabalho tem como objetivo principal demonstrar as etapas da recuperação funcional e estética das fachadas de um edifício da cidade do Recife/PE, para que a estrutura possa ter um bom desempenho nos próximos anos, de tal modo que forneça segurança e conforto aos moradores. Para elaboração da pesquisa, realizou-se uma análise descritiva baseada em estudo de caso, de forma que foi necessária uma revisão bibliográfica sobre o assunto, seguido de acompanhamento da recuperação da fachada. Durante a execução dos serviços, passou-se por várias etapas, que se iniciava com o ensaio a percussão (para identificação das placas cerâmicas) e finalizava com a aplicação de hidrofugante. No decorrer da obra, verificou-se vários erros de construção, como por exemplo, mal aplicação do selante, juntas de movimentação sem profundidade alg

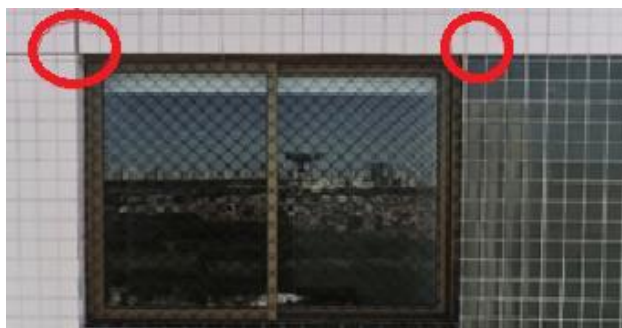
Para investigar melhor as condições das fachadas, utilizou-se um drone para verificar as manifestações patológicas existentes. Nas Figuras 2 a 3, pode-se verificar erros de execução no que se refere as juntas de movimentações. Elas são responsáveis por permitir o alívio das tensões durante a movimentação da estrutura, sendo assim, quando executada de forma incorreta, torna-se um erro de construção que facilita o surgimento de fissuras devido a movimentação térmica.

**Figura 2**- Juntas de movimentação de diferentes dimensões e falta de junta entre revestimentos de cores diferentes

Foi substituído todo o material de vedação das juntas de dilatação, sendo posto um novo tarucel (limitador de profundidade) e aplicado novo selante (mastique a base de poliuretano) na cor cinza, conforme pode ser visto nas Figuras 8 e 9.

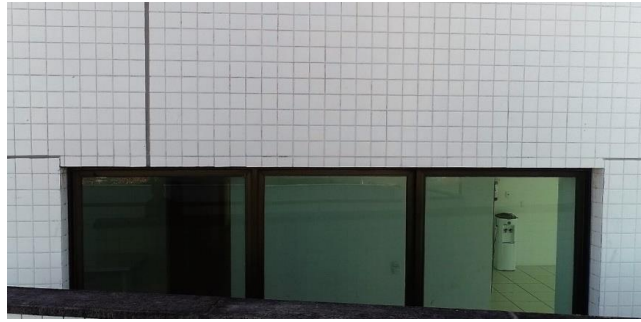
**Figura 3** – Juntas de movimentação interrompidas em local não adequado

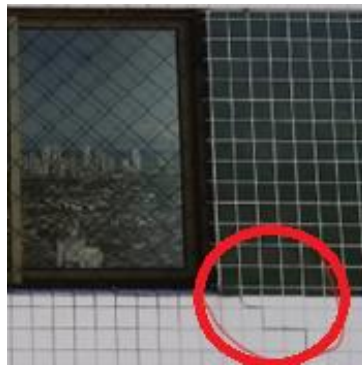
No edifício existiam muitas fissuras inclinadas, principalmente nos três últimos pavimentos. De acordo com suas características, é possível concluir que surgiram devido a movimentação térmica da laje de cobertura. Nas Figuras 4 e 5 pode-se ver fissuras características do efeito de movimentação térmica.

**Figura 4** – Fissura inclinada característica de movimentação térmica

O tratamento das fissuras ativas presentes ao longo das fachadas, se fazia por meio do uso de tela eletrosoldada galvanizada para auxiliar no combate dos esforços de tensões solicitantes naquela região. Quando a profundidade de reparo era muito grande, era necessário a aplicação de duas camadas de reforço com tela galvanizada, a primeira a 1 mm da camada de chapisco (para aumentar a aderência da argamassa pronta ao substrato) e a segunda aproximadamente no meio da camada de emboço (esta como reforços para atenuação de fissuras, conforme recomenda a NBR 13755). A Figura 10 mostra o tratamento de fissuras ativas presentes em uma viga.

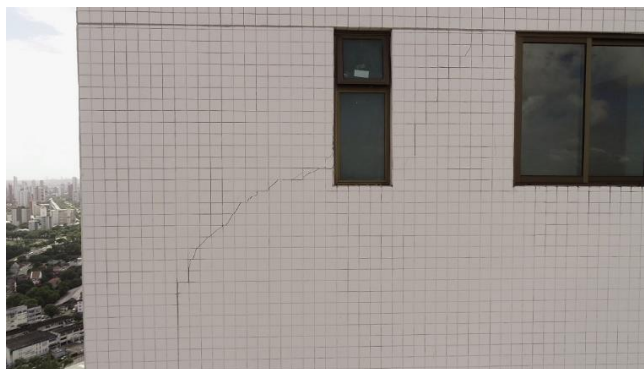
**Figura 5** – Fissura inclinada, característica de efeito da movimentação térmica na laje de coberta

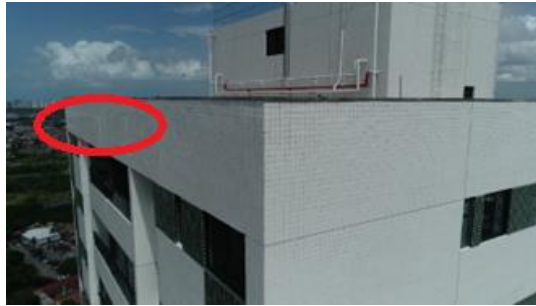
Na Figura 6, é visto que existia a presença de eflorescência, devido a infiltração na platibanda. Esta manifestação patológica foi oriunda de uma junta de movimentação vertical ao longo da platibanda que não possuía material de vedação para impermeabilizar a entrada de água, de tal forma que gerou o fenômeno mencionado.

**Figura 6 – Eflorescência na platibanda**

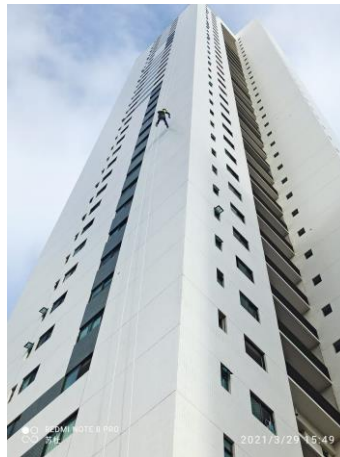
Foi realizado ensaio a percussão, conforme especifica a NBR 13755 (ABNT, 2017), em toda as áreas das fachadas para detectar possíveis pedras que apresentem som cavo, problemas de fissuras ou quebradas e precisem ser substituídas. O ensaio foi realizado tanto através do uso de balança elétrica como através do uso de cadeira suspensa. A ferramenta utilizada foi um martelo de plástico duro. A Figura 7 mostra o ensaio sendo realizados ao longo das fachadas.

**Figura 7 – Ensaio de Percussão por cadeira suspensa**

O Ensaio de percussão através da cadeira suspensa em torno do edifício não foi preciso, tendo seu valor previsto de substituição cerâmica superado em 110%.

Todas as placas cerâmicas que ao longo do ensaio de percussão foram identificadas como reprovadas, foram reassentadas, conforme recomenda a NBR 13755 (ABNT, 2017). O procedimento utilizado para as substituições das placas cerâmicas foi o seguinte:

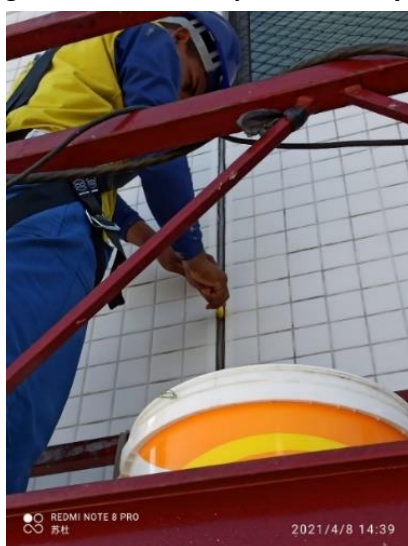
**Figura 8** – Abertura de junta de dilatação

Conforme especifica NBR 13755 (ABNT, 2017) as juntas de movimentação eram restauradas após 7 dias do término do rejuntamento. O fator de forma utilizado foi o originalmente existente na edificação, sendo assim, o critério escolhido para determinação do limitador de profundidade era que seu diâmetro deveria ser maior que o tamanho do sulco, para garantir que ele fosse colocado através de pressão.

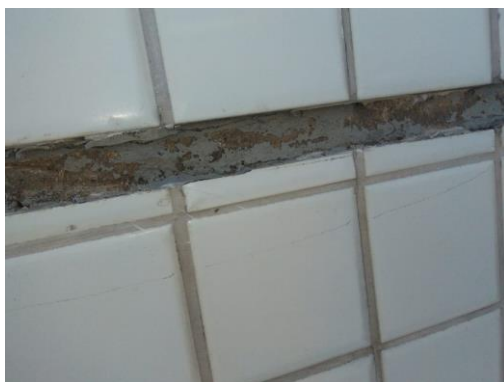
**Figura 9** – Limitador de profundidade removido

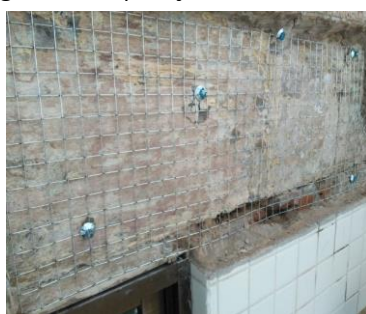
**Figura 10** – Aplicação de tela sobre viga

As fissuras que foram tratadas com auxílio de tela eletrosoldada galvanizada até o momento de término da obra não apresentaram indícios que iriam surgir novamente, entretanto deve-se observar por um intervalo de tempo maior (5 anos), para garantir a eficácia ou não do tratamento executado. Caso as fissuras voltem a aparecer dentro desse intervalo de tempo, a empresa responsável pela execução dos serviços precisa fazer um novo tratamento no local, conforme o contrato realizado entre as partes.

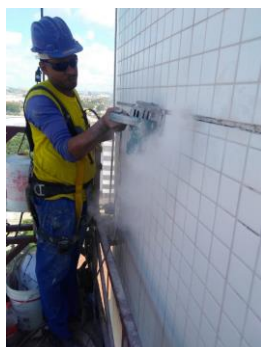
Durante a recuperação da fachada, foi verificado que havia várias juntas de movimentação que não possuíam profundidade, ou seja, existia a ausência de limitador de profundidade (tarucel), o que se encontrava era apenas o selante aplicado sobre o emboço, dando a aparência de uma junta. Diante da situação, foi acordado entre a fiscalização da obra, o conselho de engenharia do prédio e a empresa responsável pela execução dos serviços que, onde as juntas de dilatação estavam na situação mencionada, deveriam ser reabertas através da remoção do emboço, com o auxílio de uma serra circular.

**Figura 11** – Reabertura de junta de dilatação

Entretanto, diante do argumento que o edifício era novo (finalizado a cerca de 7 anos), então conclui-se que a fachada ainda não estava completamente acomodada, devido a isso a abertura das juntas seria melhor para aliviar as tensões que ainda estavam surgindo.

Na Figura 11 é mostrado a abertura das juntas mencionadas. Este processo aconteceu em várias juntas na mesma situação.
