## Manifestação patológica proveniente de má compactação de solo em uma edificação residencial

Nesse sentido, o presente estudo visa analisar um caso de obra específico de uma edificação residencial situada no município de Caxias, estado do Maranhão, que envolveu construção sobre um aterro sem nenhum controle de compactação. A partir da exposição de tais manifestações patológicas, houve a indicação de possíveis soluções a serem adotadas, visando realizar recuperação do desempenho.

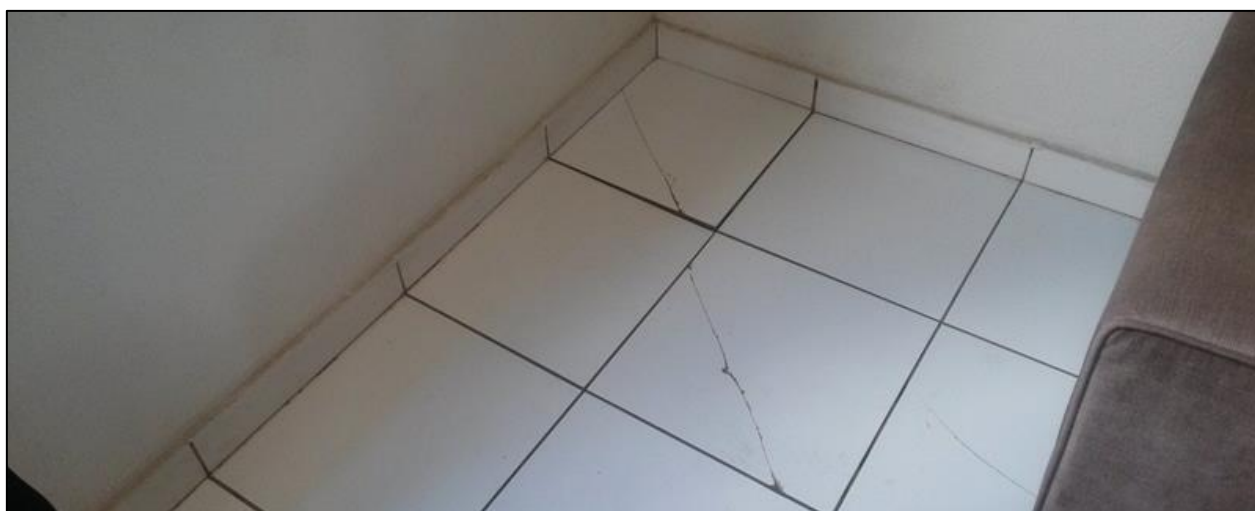
A vistoria permitiu encontrar diversas manifestações patológicas, entretanto será dada atenção às relacionadas ao procedimento de compactação. A figura 05 e 06 ilustram o abaulamento do piso da sala devido ao recalque do solo. É possível perceber as fissuras existentes na placa cerâmica do piso, bem como a curvatura que ocorre. É importante ressaltar que esse tipo de problema ocorreu em diversos pontos da casa.

**Figure 5** – Fissuração da placa cerâmica decorrente de recalque no solo.

Nesse sentido, deve haver a retirada total do piso e preencher o desnível existente com material resistente e devida compactação. Devido o bulbo de tensão aplicado no solo ser pouco profundo, por se tratar de uma residência térrea, essa pode ser a mais econômica resolução do problema. Pelo fato da edificação não apresentar fissuras estruturais proveniente de recalque das sapatas, tem-se que a problemática poderá ser resolvida com essa solução.

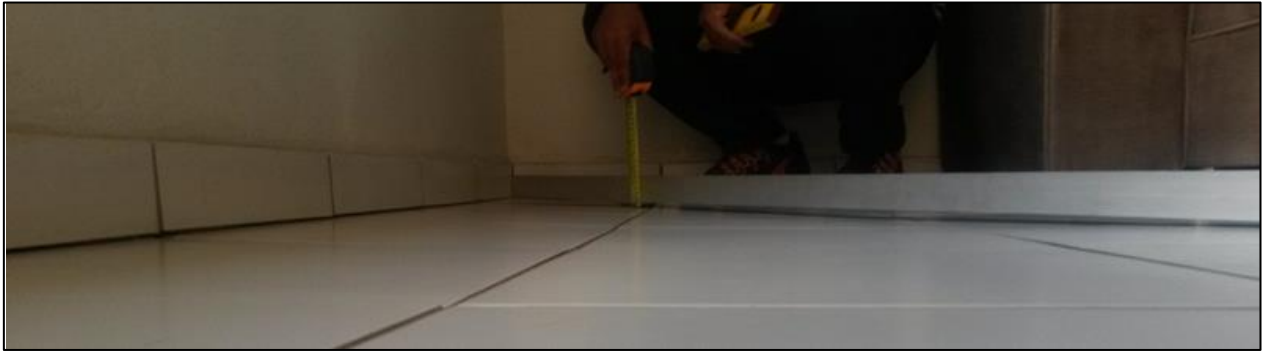
**Figure 6** – Vista do abaulamento do piso.

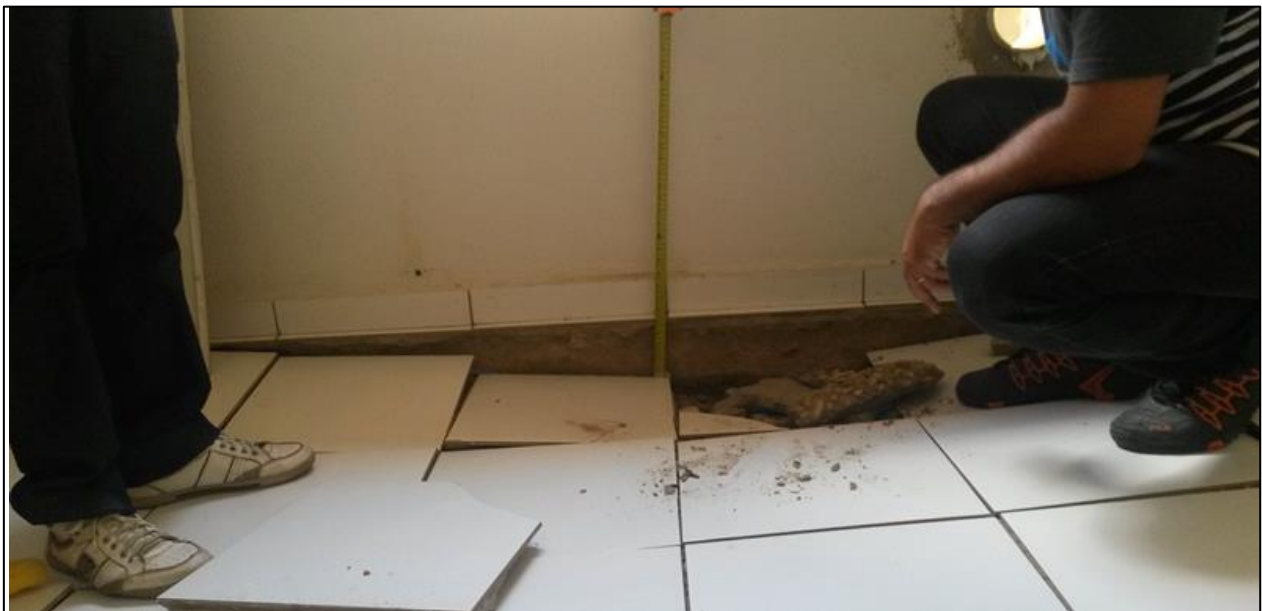
O local mais crítico encontrado durante à vistoria foi no quarto do filho do casa, tendo recalque de mais de 10 cm, tornando o local com desempenho totalmente insatisfatório, conforme pode ser verificado na figura 07.

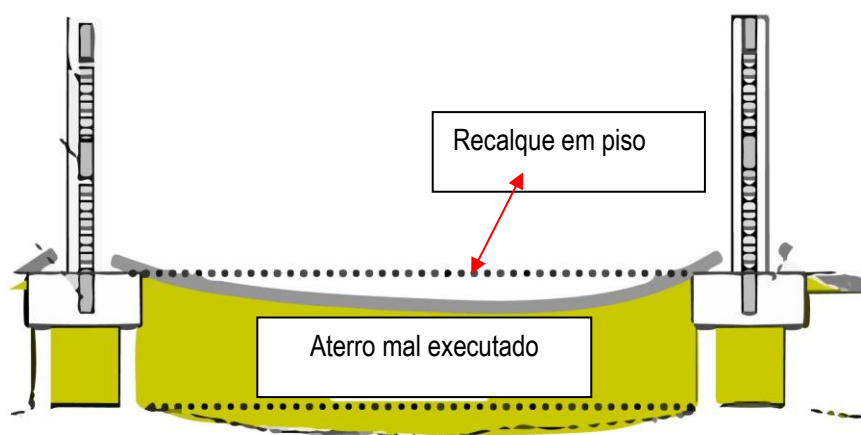
Conforme verificado, considerando também todo o histórico das edificações vizinhas e documentos técnicos analisados, a edificação está assente sobre um aterro mal compactado. Inclusive, tais problemas apareceram justamente em épocas chuvosas, onde o solo apresenta-se com grau de saturação elevado. Outras edificações próximas apresentaram o mesmo tipo de manifestação patológica, indicando características espaciais na região. A figura 08 ilustra o condomínio no qual o imóvel vistoriado está inserido.

A figura 09 ilustra a simulação principal da problemática.

**Figure 9** – Ilustração da problemática de recalque em piso.

Como terapia, tem-se algumas etapas indicadas para solucionar. Inicialmente, é necessário realizar ensaio Standard Penetration Test – SPT ou ensaio de simples reconhecimento para determinar o tipo de solo e profundidade do aterro. Conforme foi percebido durante a vistoria, não houve ensaio SPT, o que com certeza iria acusar o estado do aterro.

Com o relatório proveniente do ensaio SPT é possível traçar as principais etapas para buscar solucionar a problemática. Deveria ter um acompanhamento de recalque para entender a velocidade dos recalques e a tendência de uniformização.
