## **Análise das Manifestações Patológicas em uma Unidade Básica de Saúde: Estudo de Caso no Município de Goianésia do Pará - Brasil**

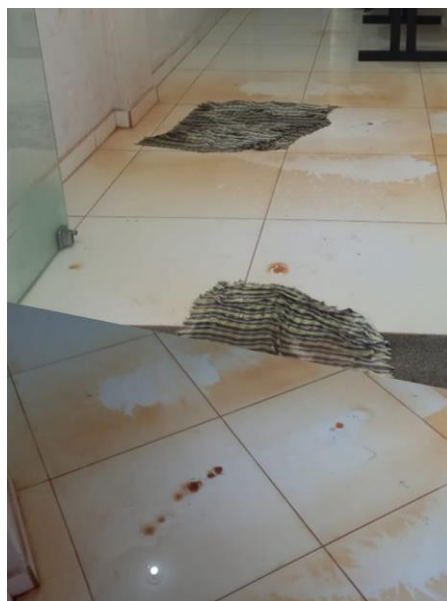
Durante as visitas realizadas foi possível detectar alguns problemas de infiltração e umidade em toda a edificação, havendo registros e tubulações de água danificados que causam manchas e o desprendimento do revestimento cerâmico nas paredes, alguns pontos do prédio possuem infiltrações decorrentes da má execução do sistema de captação de águas pluviais, o qual é inferior a necessidade de vazão do telhado da construção. No entanto os principais problemas de infiltração e umidade são encontrados em um corredor na parte final da edificação. Esse corredor tem gerado preocupação aos usuários da unidade por conta do acúmulo de água no piso em decorrência de inúmeros pontos de gotejamento vindos da laje da cobertura. Com o objetivo de diminuir a concentração de água no chão, são colocados panos que são trocados periodicamente para ajudar a absorção da água, como pode ser observado na Figura 5. Essa situação tem exposto pacientes e funcionários a escorregões e tropeços, podendo resultar em acidentes graves.

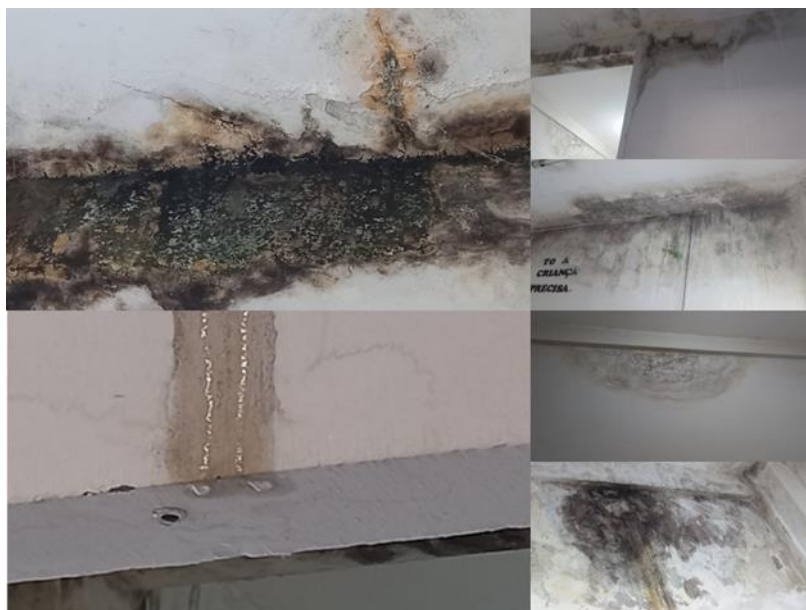
**Figura 7 – Mofo e bolor nas paredes**

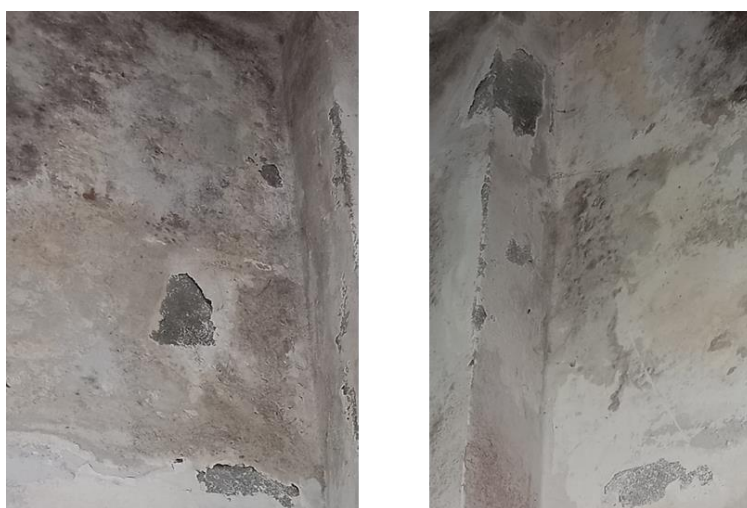
Outra manifestação patológica observada na edificação foi o deslocamento, que é um dos danos frequentes em decorrência de infiltrações, provoca alterações na superfície, causando a ruptura de uma parcela do revestimento. As Figuras 9 e 10 evidenciam a presença de bolhas e descascamentos nas paredes da UBS, essa patologia além de causar sujeira, apresenta também riscos à saúde dos usuários. Uma provável causa dos deslocamentos de revestimentos podem ser originadas por argamassa de má qualidade ou uso de agregados durante a execução da argamassa de revestimento, podendo haver teores excessivos de argilas, areia fina ou mica. Segundo Lima Júnior (2017), esse tipo de manifestação patológica é caracterizado pela destruição da pintura, que pode ser esfregar e se destacar da superfície juntamente com partes do reboco, sendo agravado pela falta de manutenção.

**Figura 9 e 10** – Deslocamento do revestimento da parede

Para corrigir esta anomalia propõem-se seguir os seguintes passos: primeiramente deve ser feita a remoção de todas as partes soltas e afetadas pelo problema patológico. O próximo passo consiste na realização de uma limpeza da área, utilizando para isso escovas ou lixas. Se necessário, deverá ser refeita a parte do reboco afetado e após estes procedimentos o local já poderá receber um novo revestimento.

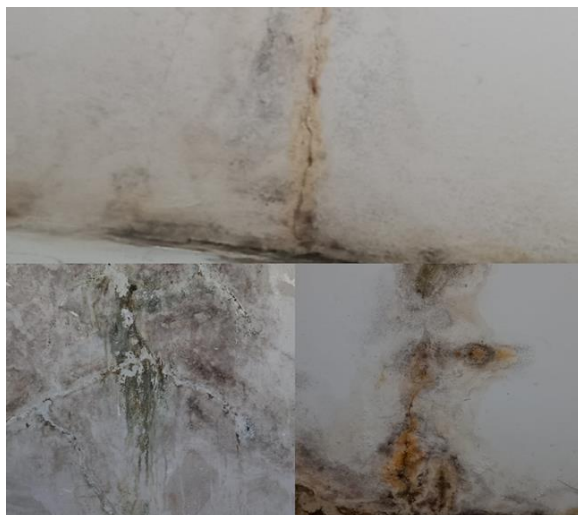
Durante as inspeções foi possível observar algumas fissuras verticais com aparições pontuais no interior da edificação, localizadas nas paredes, como observado na Figura 11. Já no teto, se encontram perpendiculares

à viga da laje ou próximas à locais com restrição de movimento. Hussein (2013), afirma que as fissuras provocadas pelo excesso de umidade se manifestam em qualquer local e podem comprometer pinturas, argamassas e alvenarias, se apresentando frequentemente em formas verticais, assim como ocorre na UBS analisada.

A coloração de tom alaranjado das manchas em torno das fissuras da laje, indicam uma possível corrosão na armadura do concreto, o que pode comprometer todo o sistema estrutural e se agravar rapidamente. Segundo Schonardie (2009), se a umidade penetrar até a armadura, facilmente aparece a ferrugem que, ao aumentar de volume, arrebenta o cobrimento do concreto armado, comprometendo a estrutura. Como medida corretiva, deve-se, após tratada a infiltração, realizar a extração do revestimento, o qual precisará ser refeito de maneira mais resistente e menos porosa para que a água não penetre e não atinja a alvenaria. Caso as fissuras estejam localizadas apenas na pintura, deve ser apenas refeita a pintura com aplicação de selantes após lixar a parede.

**Figura 11** – Fissuras na parede e teto da UBS

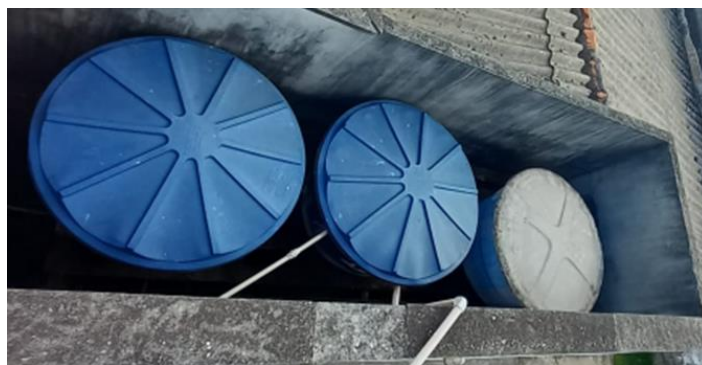
Ao observar a parte superior da UBS pôde-se notar vários problemas causadores das infiltrações. A princípio foi visualizado o que já estava exposto no projeto, se trata de um espaço totalmente isolado e sem cobertura para proteger da ação da chuva, que é um fator que influencia muito no acúmulo de água na parte interna do prédio pois, segundo usuários no período chuvoso, tanto o corredor quando a sala mais próxima chega a alagar por causa do aumento da vazão de água. Quanto as soluções para a infiltração do corredor, faz-se necessário uma análise aprofundada do nível de comprometimento da armadura, a remoção do revestimento comprometido.

**Figura 12** – Disposição do reservatório de água

Com base na inspeção realizada, sugere-se realização de reparos nos registros e tubulações de água, bem como substituir as calhas e tubulações do sistema de captação de águas pluviais por outros compatíveis com a vazão do telhado da edificação. Sugere-se também aumentar o diâmetro do dreno, evitando que a água se acumule sobre a laje, além de impermeabilizar a laje para garantir a proteção da estrutura, impedindo a ação indesejada da água. Outra sugestão seria a instalação de boias elétricas reguláveis para evitar que os reservatórios transbordem e por fim, é necessário fazer uma cobertura do espaço que abriga as caixas d' água, evitando que a superfície receba o excesso da água da chuva.

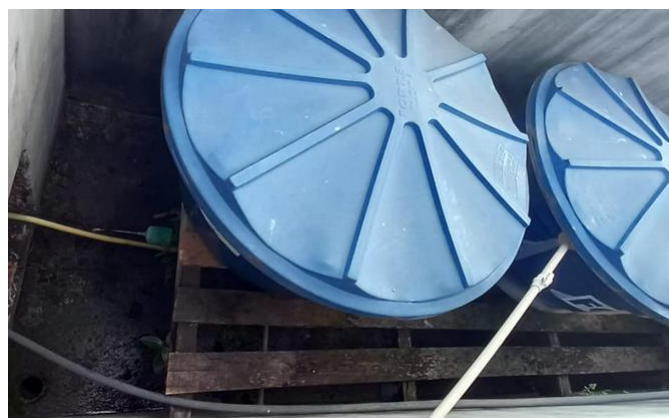
Outro problema bem perceptível é a falta de impermeabilização, fazendo com que a água se infiltre na laje. Na Figura 13 pode ser visto o espaço de 4 por 1,5 metros, onde há 3 caixas d'água com capacidade de 500 litros cada, estas não estão equipadas com boia e por isso ao transbordar inundam o local que possui apenas um dreno de 40 polegadas de diâmetro, apresentado na Figura 13, sendo insuficiente para a vazão da água que vem de um poço artesiano, lançada por uma bomba de alta pressão e transportada por tubulações de 32 polegadas.

**Figura 13** – Dreno para escoamento da água
