## Soluções Adotadas para o Reforço de Fundações com Estacas Raiz: obra em Biguaçu – SC

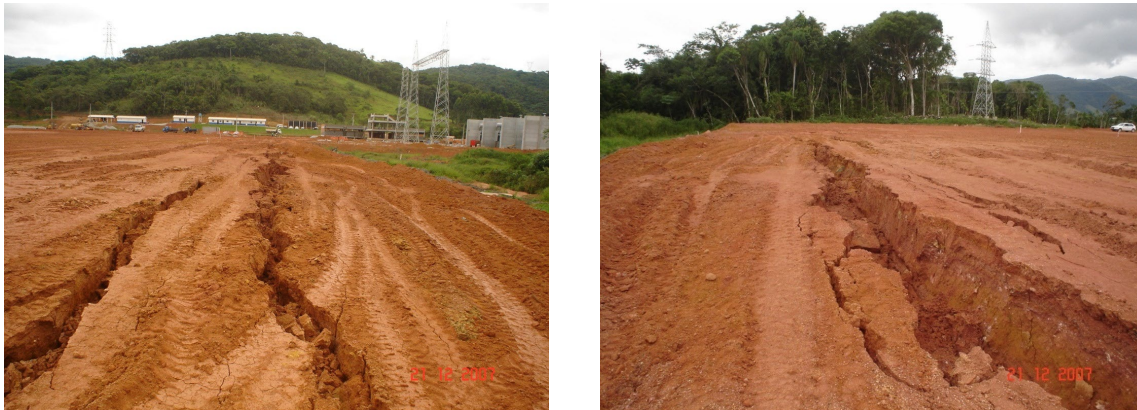
As primeiras rupturas observadas no corpo do aterro e na camada da argila mole (Figura 2) ocorreram em 2007, durante as fases de terraplenagem e execução do aterro. Salienta-se que o aterro foi construído diretamente sobre a camada de argila mole, sem a instalação prévia de drenos verticais para acelerar o adensamento primário ou de elementos de reforço para evitar rupturas na camada do solo mole de baixa resistência. A execução do aterro e da obra durou aproximadamente 6 meses.

Figura 2. Ruptura do solo do aterro e da argila mole durante a terraplenagem e execução do aterro.

Os resultados da análise indicaram ainda problemas de instabilidade em alguns perfis analisados ( $FS < 1$ ), destacando-se assim a necessidade da redução da altura do aterro, da instalação de drenos verticais ou da execução de elementos de reforço previamente a execução do aterro, de modo a evitar rupturas localizadas e recalques excessivos da camada do solo mole.

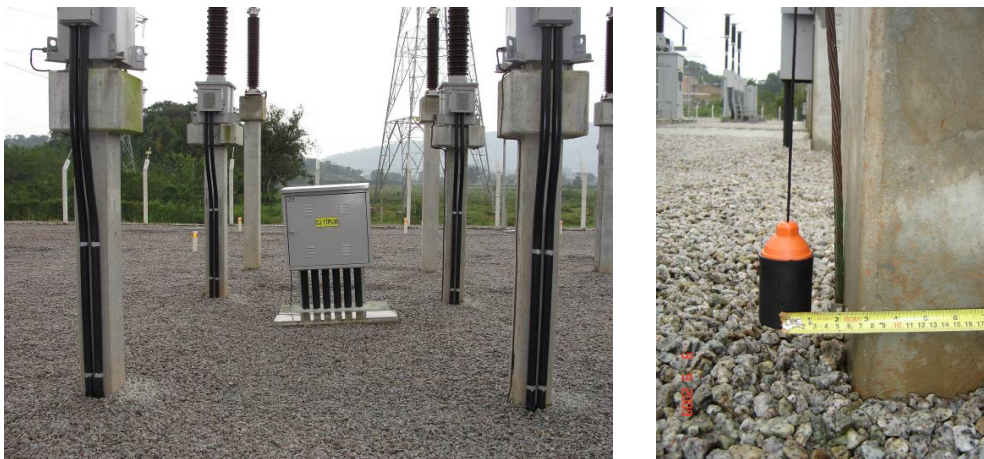
Os resultados dessas inspeções detectaram distorção angular maior que 2% em algumas estruturas, recalques uniformes e diferenciais, movimentos horizontais de barras e desnivelamentos entre o topo de suportes de equipamentos pertencentes à mesma base (Figura 3). Também foi constatado desalinhamento longitudinal das barras rígidas devido ao movimento dos suportes de concreto. Como frisado anteriormente, inclinações e recalques diferenciais excessivos devem ser evitados, uma vez que podem provocar esforços adicionais nas estruturas, além de comprometer a comunicação entre os equipamentos.

Figura 3. Recalque diferencial das bases dos armários e aferição de desaprumos em estruturas de suporte.

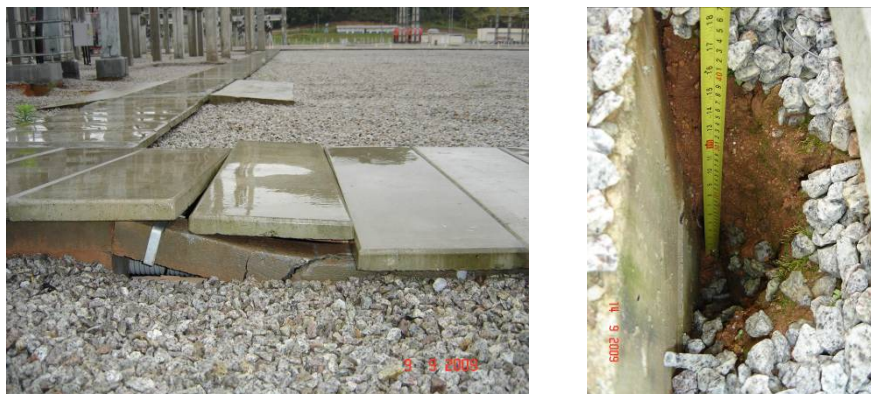
Por amostragem, as estruturas das bases dos suportes de equipamentos foram inspecionadas com a finalidade de verificar a integridade das ligações rígidas destes com os nichos das bases de fundação. Tais inspeções não identificaram muitos problemas de integridade estrutural, além de recalques das estruturas de suporte de barramento, ruptura das canaletas de cabos e a ocorrência de pequenas cavidades ocas com mais de 10 cm de profundidade (Figura 4).

Figura 4 – Recalque diferencial na canaleta de cabos e cavidades na camada superficial.

Para a regularização superficial das plataformas dos pátios e alinhamento das bases dos equipamentos, foi indicado o preenchimento das cavidades com areia saturada, uma vez que se trata de um material auto-adensável, além do reperfilamento e compactação da camada superficial e reposição da camada de brita, em conformidade ao projeto executivo inicial. Também foi proposta a execução de vergas para nivelamento das canaletas e das tampas das caixas de passagem.

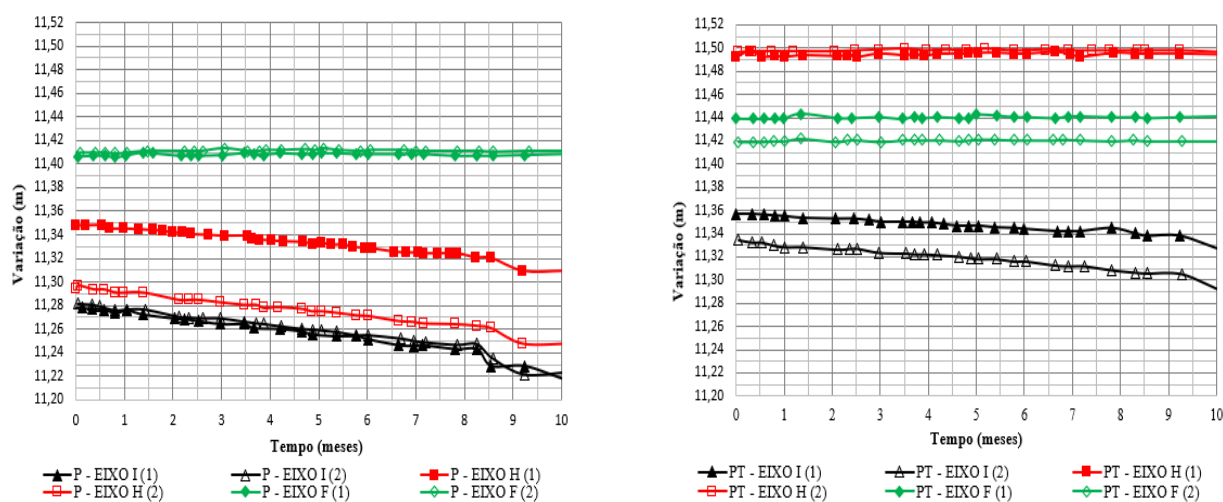
A Figura 5 apresenta a evolução de recalque nas linhas dos barramentos P e PT. O mês 0 (zero) corresponde ao início do monitoramento (novembro de 2009). Recalques de até 7 cm foram observados no eixo I das linhas de ambos barramentos durante os 10 meses de monitoramento. No eixo H, foram observados recalques de 4 cm apenas na linha do barramento P. As linhas do eixo H e e linha do barramento PT do eixo H não recalçaram consideravelmente em relação aos demais.

A soma dos recalques medidos nas estruturas com os sofridos pelas mesmas antes do início do monitoramento é elevada e sinaliza uma condição crítica, com possibilidade de gerar esforços residuais que superam a capacidade portante dos materiais, provocando assim o colapso das estruturas.

Figura 5 – Evolução de recalque ao longo dos 10 meses de monitoramento inicial.

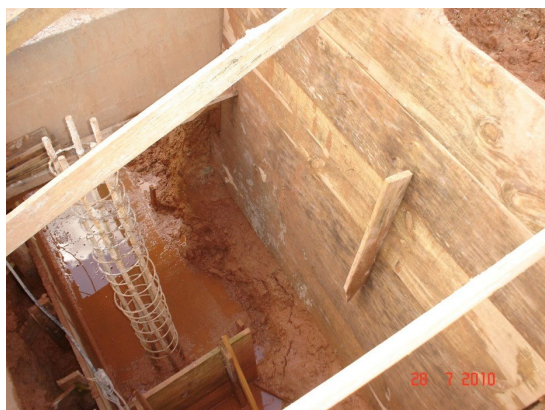
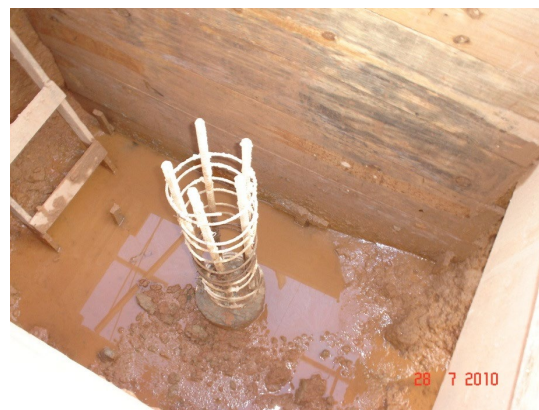
Figura 6 - Detalhes da execução da forma da viga de reforço e da estaca raiz.

Para estabilizar ou minimizar a taxa de recalque e evitar o possível colapso, as estruturas de concreto e das fundações dos barramentos foram reforçadas. O reforço (Figura 6) consistiu não somente na execução de cinco vigas com seção transversal de  $70 \times 70$  cm abaixo das bases dos equipamentos, mas também de estacas

raiz com diâmetro de 30 cm e comprimentos suficientes para atravessar camadas com pedregulhos e matacões e apoiar suas bases na rocha sã, aproximadamente 20 metros abaixo do nível do terreno. Essas intervenções iniciaram em agosto de 2010 e duraram aproximadamente 4 meses.

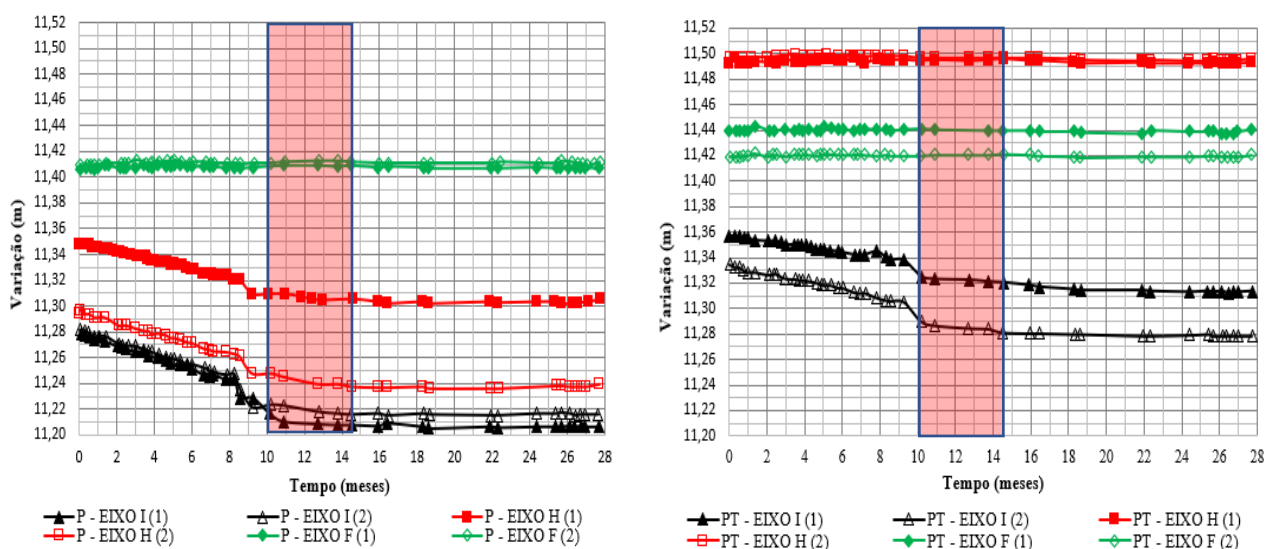
A Figura 7 ilustra a variação dos deslocamentos medidos em função do tempo, considerando que o monitoramento iniciado antes da instalação dos elementos de reforço permaneceu durante e após a execução desses elementos. Os resultados sinalizam a redução da taxa de recalque já nos primeiros meses da execução dos elementos de reforço. Findada a execução destes, verifica-se uma estabilização, quase total, dos recalques nos eixos de todas as linhas de barramentos, evidenciando a eficiência das soluções adotadas.

Figura 7 – Evolução de recalque ao longo dos 28 meses de monitoramento – antes, durante e após o reforço.
