XX Congresso Brasileiro de Mecânica dos Solos e Engenharia Geotécnica  
IX Simpósio Brasileiro de Mecânica das Rochas  
IX Simpósio Brasileiro de Engenheiros Geotécnicos Jovens  
VI Conferência Sul Americana de Engenheiros Geotécnicos Jovens  
XI Congresso Luso Brasileiro de Geotecnia  
23 a 26 de Agosto de 2022 – Campinas – SP

## Reabilitação das Galerias de Águas Santas (Autoestrada A4)

**RESUMO:** São abordados alguns aspetos do projeto das obras subterrâneas do alargamento e beneficiação para 2x4 vias, da autoestrada A4 - Porto-Amarante, no qual se situa o túnel de Águas Santas. A concessionária BRISA construiu um novo túnel para albergar 4 vias, localizado a Norte das galerias existentes, destinado ao tráfego que circula no sentido Nascente-Poente, (Amarante-Porto) e empreendeu a reabilitação das galerias existentes, as quais se destinam ao tráfego que circula no sentido Poente-Nascente. A reabilitação das atuais galerias gêmeas unidireccionais, com cerca de 360 m de extensão cada, implica a reabilitação e reforço da estrutura de revestimento devido a um conjunto de patologias detetadas, reposição dos pavimentos e passeios, recuperação do sistema de drenagem, e o tratamento

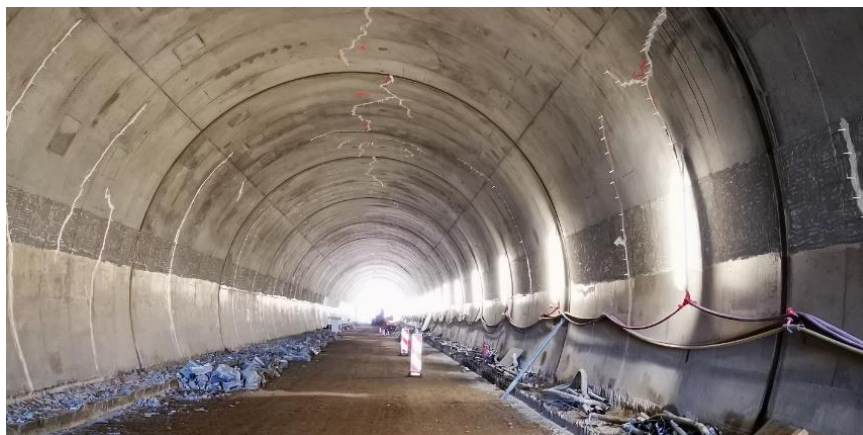
A construção dos túneis existentes, duas galerias gêmeas unidirecionais com cerca de 360 m de desenvolvimento, remonta ao ano de 1989. No âmbito da beneficiação do atual sublanço, as anomalias detetadas nas inspeções realizadas justificaram uma intervenção para incrementar a vida útil do túnel, melhorando a sua capacidade, funcionalidade e segurança, nomeadamente nos aspetos rodoviários, de segurança e conservação da estrutura, de drenagem e ainda de equipamentos (Figura 3).

Figura 3. Reabilitação das galerias existentes

- Estrutura (reforço nas zonas com deficiências de funcionamento estrutural, tratamento de fissuras e de juntas, instalação de proteção contra o fogo e renovação do acabamento);

- Verificou-se durante a primeira fase da obra, a existência de cavidades no revestimento definitivo o que obrigou ao reforço generalizado da estrutura.

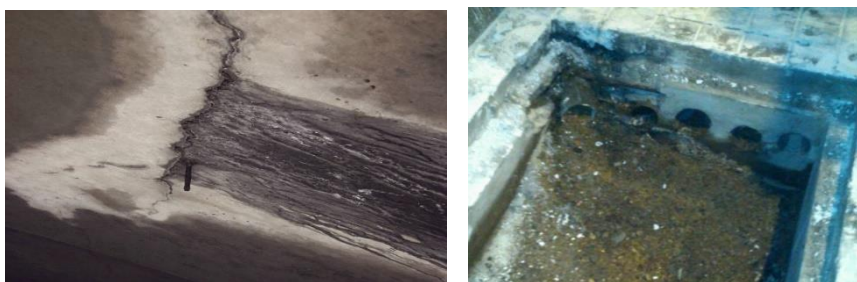
Foram realizadas inspeções detalhadas das galerias em 2006 e em 2011. Nesta última inspeção foi executada uma nova vistoria e mapeamento, incluindo a realização de uma campanha de ensaios nas estruturas existentes. Tendo por base de comparação a informação contida no relatório de inspeção e mapeamento de 2005. Concluiu-se que não era perceptível qualquer agravamento no valor da abertura das fissuras estruturais existentes no teto da abóboda das duas galerias, contudo, o sistema de drenagem continuava a apresentar sérios problemas de funcionamento (Figura 4).

Figura 4. Aduela 28 da galeria Norte. Escorrências e depósitos ao longo de fissura situada no teto da abóbada. Caixa de inspeção colmatada, nos drenos de descarga

- Presença de água no interior das caixas de visita de inspeção dos drenos;
- Cabos elétricos no interior das caixas, mergulhados dentro de água;
- Presença de sedimentos dentro das caixas de visita de inspeção dos drenos, colmatando o tubo de descarga;
- Tubos de descarga do caudal afluente às caixas, obstruídos com sedimentos;
- Saída de água e de sedimentos através das juntas de betonagem que cai sobre as vias de circulação;
- Aparecimento de lombas no pavimento;
- Aparecimento de saída de água na zona de ligação do passeio ao pavimento e pavimento degradado.

Face ao exposto, o sistema de drenagem da estrutura e da plataforma que existe na zona do pavimento e dos passeios, foi removido e substituído por um novo sistema de drenagem subterrânea e superficial. A recolha e transporte de águas passaram a ser executados, de modo separativo, em águas limpas e em águas de lavagem/derrames (contaminadas).
