## Manifestações Patológicas em Marquises: estudo de caso na região central de Palmeira dos Índios – AL

E. Lopes de Sousa<sup>1\*</sup>, I. Maria Porfirio da Rocha<sup>2</sup>, M. Mariano Alencar Filho<sup>3</sup>, J. Felipe  
Barbosa Baía<sup>4</sup>, R. Calheiros Soares<sup>5</sup>

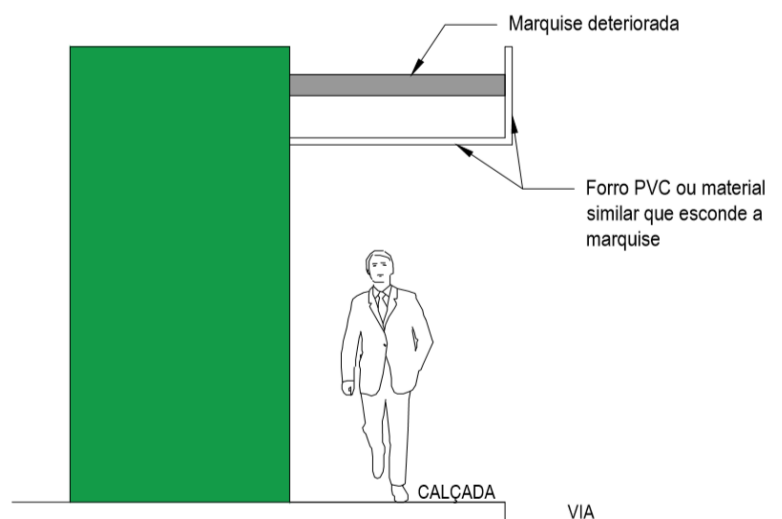
Figura 4. Marquises escondidas através de forros e letreiros

Do perímetro analisado, todas as marquises, nas quais foram possíveis realizar uma análise visual, apresentaram algum tipo de manifestação patológica. Algumas delas não eram expostas diretamente, estando escondidas através de forros tipo PVC e letreiros dos pontos comerciais, conforme ilustrado na Figura 4. Isso acaba servindo como “maquiagens” para as construções, escondendo de fato os perigos relacionados as manifestações patológicas, em especial, àquelas que podem vir a causar o colapso da estrutura, colocando em risco a vida dos indivíduos que circulam embaixo desse elemento construtivo.

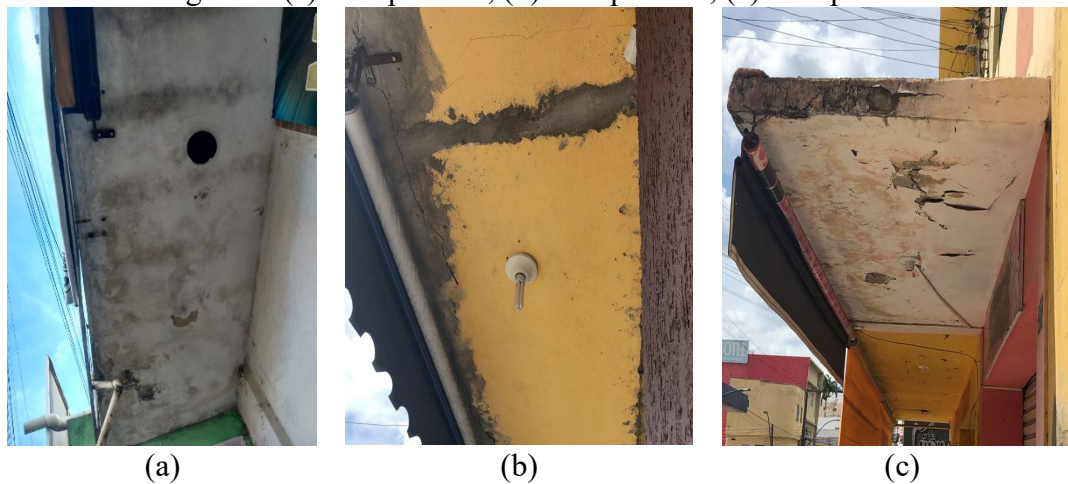
Figura 5. (a) Marquise 01, (b) Marquise 02, (c) Marquise 03

| Descrição | Patologias encontradas | Possíveis causas |
|---|---|---|
| Marquise 01 | Presença elevada de umidade e manchas de tonalidade escura na marquise. Característico de mofo/bolor | Infiltração decorrente de chuvas, devido a impermeabilização deficiente. |
| Marquise 02 | Fissuras e remendos | Perfuração na marquise para a instalação de um elemento de proteção contra o sol, Presença de remendos, possivelmente utilizados como uma solução, mesmo que ineficaz, para as fissuras. |
| Marquise 03 | Umidade, bolor, deslocamento do revestimento e do concreto, e o surgimento de fissuras laterais. | Falha de projeto e/ou execução, falta de manutenção, corrosão da armadura, falhas no sistema de impermeabilização. |

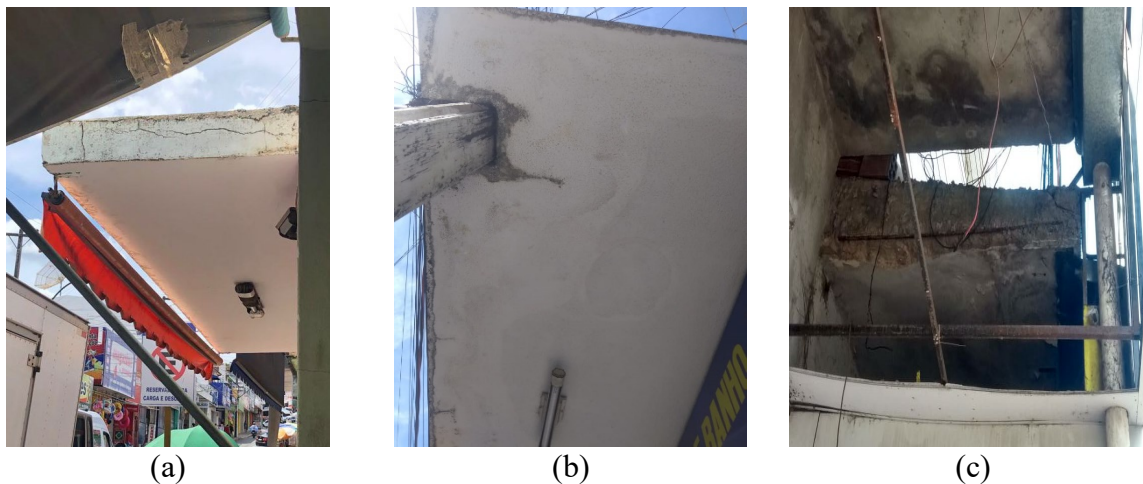
Figura 6. (a) Marquise 04, (b) Marquise 05, (c) Marquise 06

| Descrição | Patologias encontradas | Possíveis causas |
|---|---|---|
| Marquise 04 | Fissuras verticais e horizontais | Tensões na estrutura devido à pouca armadura existente. |
| Marquise 05 | Mofo/bolor | Furos na marquise e falhas no sistema de impermeabilização |
| Marquise 06 | Armadura exposta e corrosão | Falhas de execução/ projeto, furos na marquise, cobrimento insuficiente e falta de manutenção. |

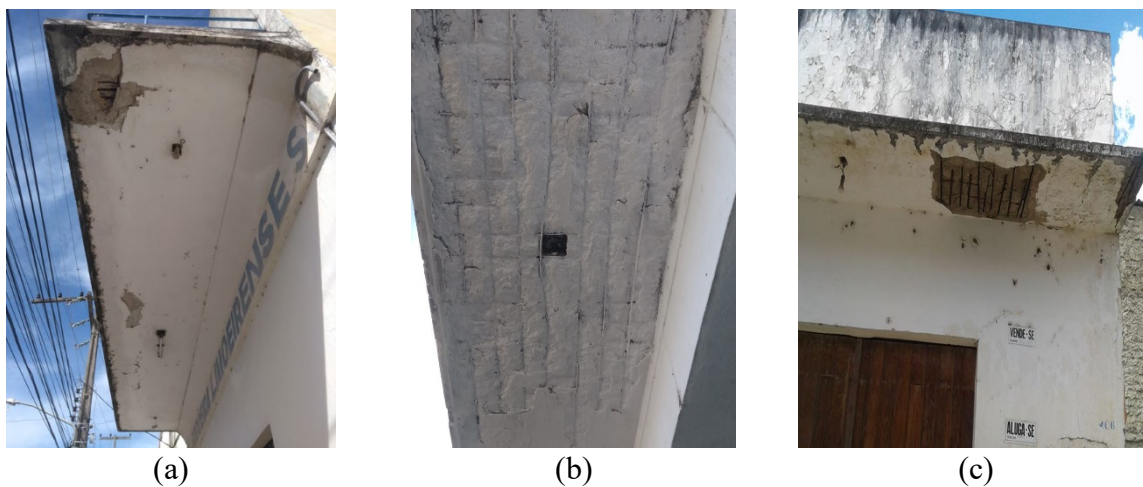
Figura 7. (a) Marquise 07, (b) Marquise 08, (c) Marquise 09

| Descrição | Patologias encontradas | Possíveis causas |
|---|---|---|
| Marquise 07 | Mofo/bolor, deslocamento do concreto, armadura exposta, corrosão. | Infiltrações decorrente das chuvas, falta de manutenção. |
| Marquise 08 | Deslocamento do concreto, armadura exposta, corrosão, fissuras | Infiltrações decorrente das chuvas, cobrimento insuficiente, falta de manutenção. |
| Marquise 09 | Mofo/bolor, deslocamento do concreto, corrosão. | Infiltrações decorrente das chuvas, cobrimento insuficiente, falta de manutenção, erros de execução. |

Marquises que aparentam ter sido realizada uma recente manutenção estética, com pinturas, apresentam graves manifestações patológicas, como é o caso da Marquise 08, ilustrada na Figura 7b, a qual possui sua armadura totalmente exposta e pintura que aparenta ter sido realizada recentemente.

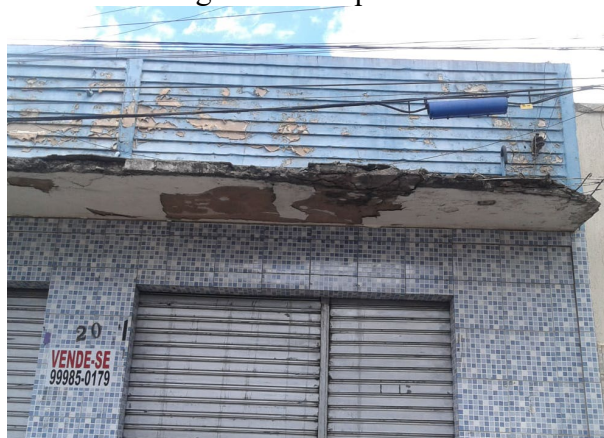
Figura 8. Marquise 10

| Descrição | Patologias encontradas | Possíveis causas |
|---|---|---|
| Marquise 10 | Deslocamento do concreto, armadura exposta, corrosão, fissuras | Infiltrações decorrente das chuvas, cobrimento insuficiente, falta de manutenção. |
