Avaliação da durabilidade de estruturas de concreto expostas em ambientes industriais do polo petroquímico de Triunfo/RS – Estudo de caso.

*Evaluation Of Exposed Concrete Structure In Industrial Environments In Triunfo/RS
Petrochemical Complex - Case Study*

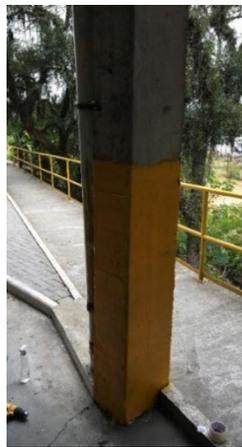
Figura 1. Pilar P1 (empresa A). Figura 2. Pilar P2 (empresa A).

A amostra P1, foi construída no ano de 2011, constataram-se inspeções e manutenções no mesmo. Conforme a NBR 6118 (ABNT, 2014) o elemento estrutural em estudo foi enquadrado como classe IV, com cobrimento mínimo da armadura de 50mm. O cobrimento aferido por ensaio fora de 37mm. Para a amostra P2, constatou-se o mesmo enquadramento e cobrimento mínimo. O cobrimento aferido fora de 30mm. Sendo assim, ambas amostras estão em desacordo em relação ao cobrimento mínimo exigido por norma. Na tabela 1 são apresentados os resultados das amostras P1 e P2, a fim de verificar-se a profundidade de carbonatação, indicando-se na cor magenta a profundidade do concreto são e na cor cinza o concreto já agredido.

Foi possível verificar que até os 11mm, a amostra P1 apresenta-se carbonatada, apenas entre 18,7 e 23mm confirmando a ausência de influência de CO₂, que causa o efeito da carbonatação. Na amostra P2, percebe-se que a carbonatação havia atingido a armadura, devido ao cobrimento da armadura ser inferior a profundidade de carbonatação. O ensaio foi continuado para verificar o início do ponto de viragem e como percebe-se o mesmo mostrou-se em torno de 45mm. Para a aplicação do método de Tuutti (1982), considerou-se as informações da tabela 2.

Na amostra P1, foi considerada a profundidade de 23mm, pois não se tem o conhecimento de qual o ponto exato entre 18,7 e 23mm, considerando assim a condição mais segura de análise.

Com o resultado do cálculo, é possível afirmar que ainda restam 12 anos para que a armadura seja despassivada, dando início ao processo de corrosão. Segundo Possan (2010), é preciso tomar cuidado com o envelhecimento das estruturas, pois elas alteram suas propriedades mecânicas, físicas e químicas, tanto na superfície como no seu interior, em grande parte dada à agressividade do meio ambiente. Para amostra P2, o método de previsão de vida útil de Tuutti (1982) não se aplicará, pois, a vida útil do mesmo já foi vencida. Tuutti (1982) afirmou que quando a frente de carbonatação atinge a armadura, aceita-se que o período de iniciação a corrosão já foi vencido, pois ela é caracterizada no transporte de gás carbônico para o interior do concreto, podendo desencadear a corrosão.

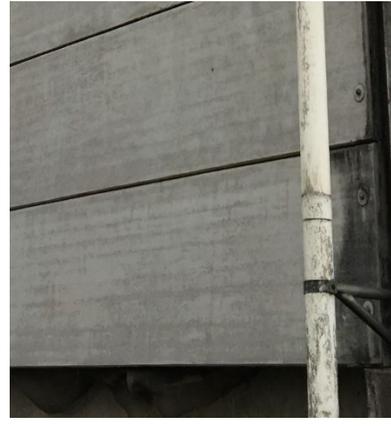
Figura 3. Pilar P3 (empresa B). Figura 4. Painel PV1 (empresa B).

A amostra P3 possui uma idade de 27 anos, durante este período verificou-se que a fábrica não realizou vistorias de manutenções nos elementos estruturais. O cobrimento da armadura aferido é entorno de 23mm, ao compararmos com a NBR 6118 (ABNT, 2014) há desacordo. A amostra PV1, é um elemento de concreto utilizado para vedação composto por uma malha de ferro. O cobrimento da armadura aferido é entorno de 28mm. Na tabela 3 são apresentados os dados coletados para as amostras P3 e PV1, a fim de verificar-se a profundidade carbonatação.

Foi possível verificar que até os 9mm, a amostra P3 apresentava-se carbonatada, apenas em 12mm foi confirmado a ausência da carbonatação. Na amostra PV1, foi possível verificar que até os 16mm, a amostra apresentava-se carbonatada, apenas entre 20,8 e 26,1mm foi confirmada a ausência de influência de CO₂. Para a aplicação do método de Tuutii (1982), considerou-se as informações da tabela 4.

Na amostra P3, foi considerado a profundidade de 15mm para a aplicação das equações abaixo:

Com o resultado, é possível afirmar que ainda restam 36 anos para que a armadura seja despassivada. Para amostra PV1, os resultados das equações, apresentaram que restam 4 anos para que a armadura sofra com a despassivação. Segundo LI *et al.* (2013), dos principais problemas relacionados a durabilidade das estruturas mostra-se em ambientes com altos níveis de CO₂ e/ou íons cloreto, pois, a partir da ação desses agentes há interferência no desempenho, uma vez que eles penetram no concreto e podem causar a deterioração.

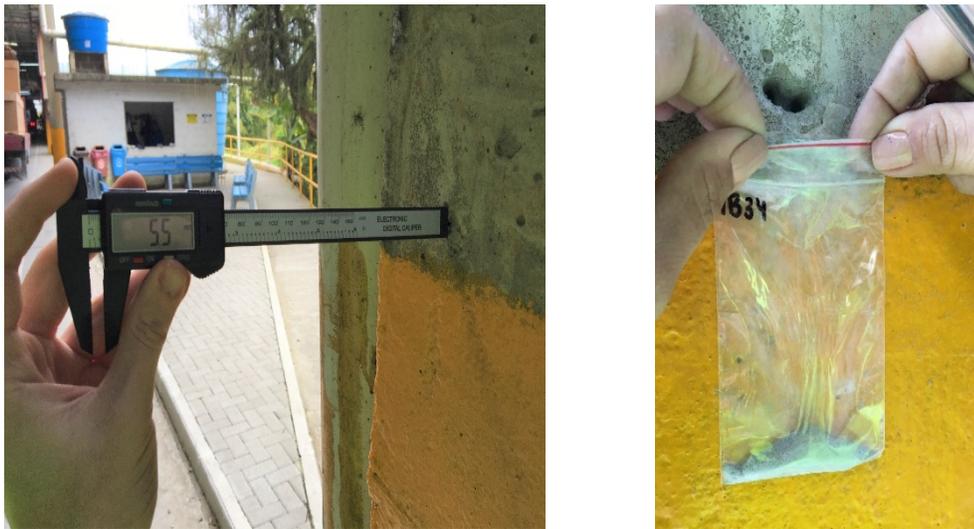
Figura 6. Verificação da profundidade da coleta e armazenamento do pó

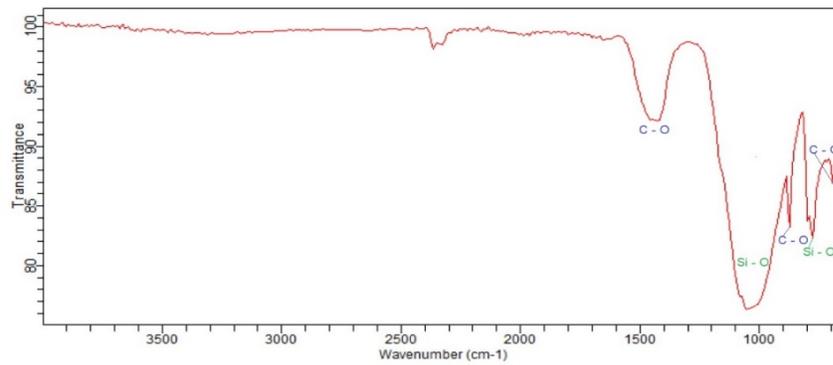
Figura 7. Espectro de infravermelho da amostra P1 (Agilent Technologies (2019)).

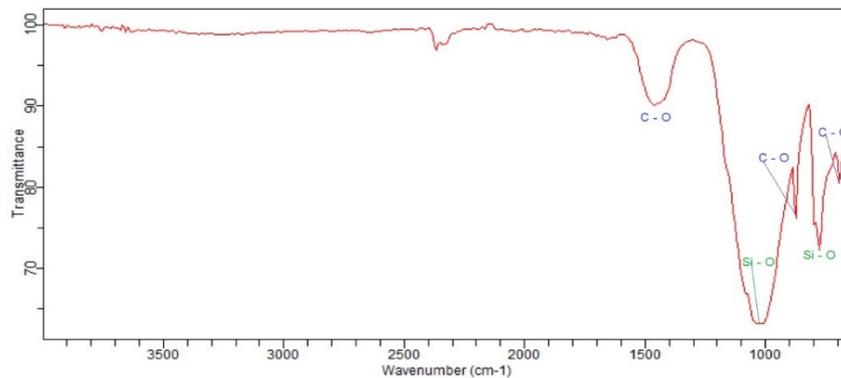
Figura 8. Espectro de infravermelho da amostra P2 (Agilent Technologies (2019)).

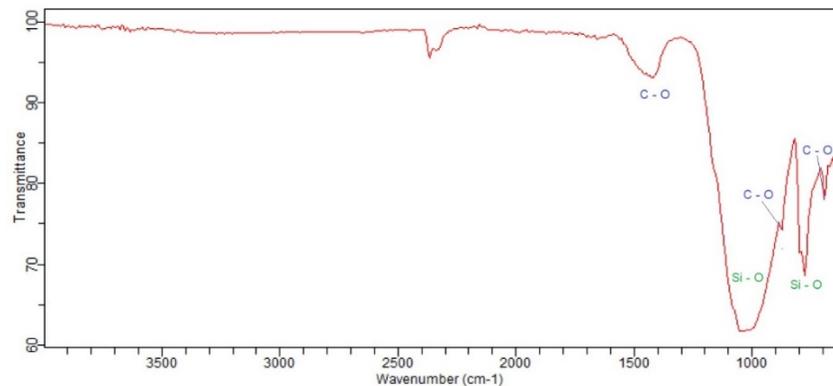
Figura 9. Espectro de infravermelho da amostra P1 (Agilent Technologies (2019)).

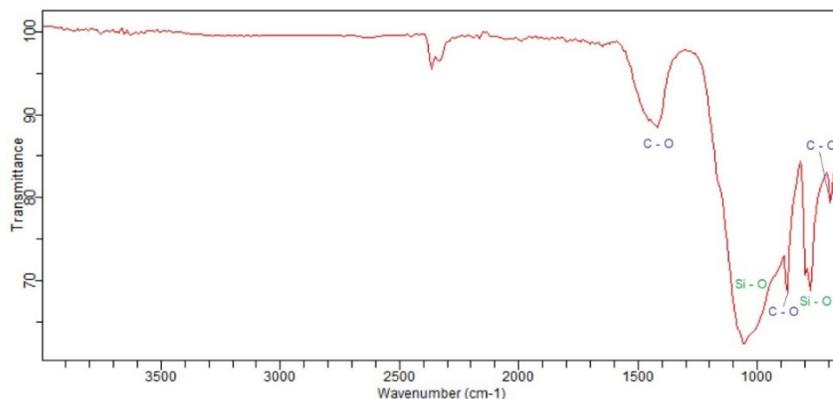
Figura 10. Espectro de infravermelho da amostra PV1 (Agilent Technologies (2019)).

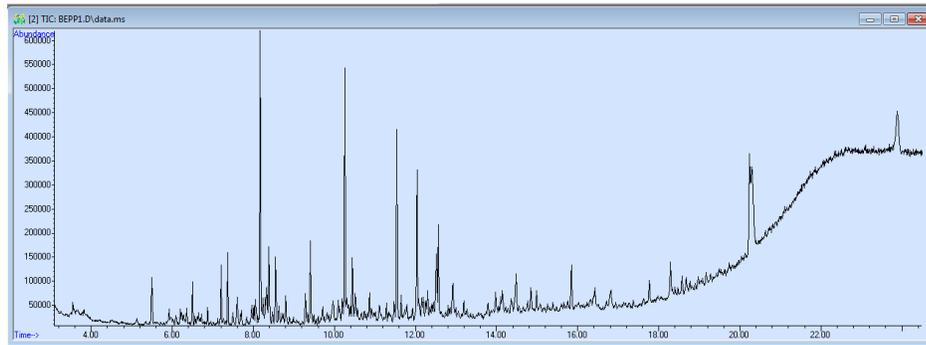
Figura 11. Cromatograma da Empresa A, amostra P1.

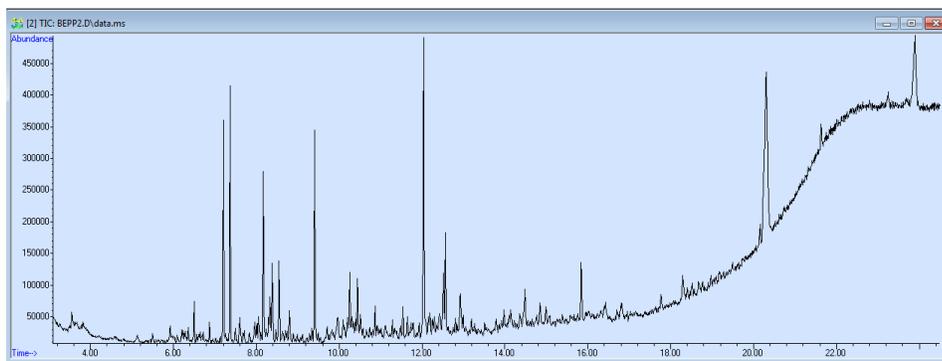
Figura 12. Cromatograma da Empresa A, amostra P2.

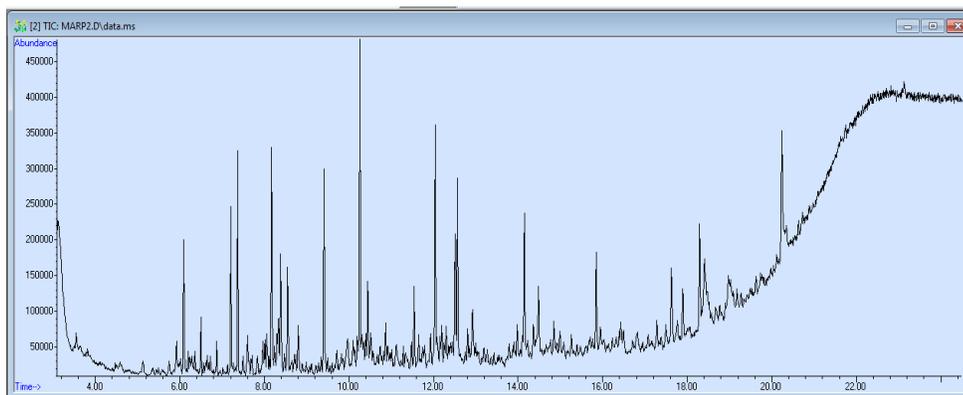
Figura 13. Cromatograma da Empresa A, amostra P1.

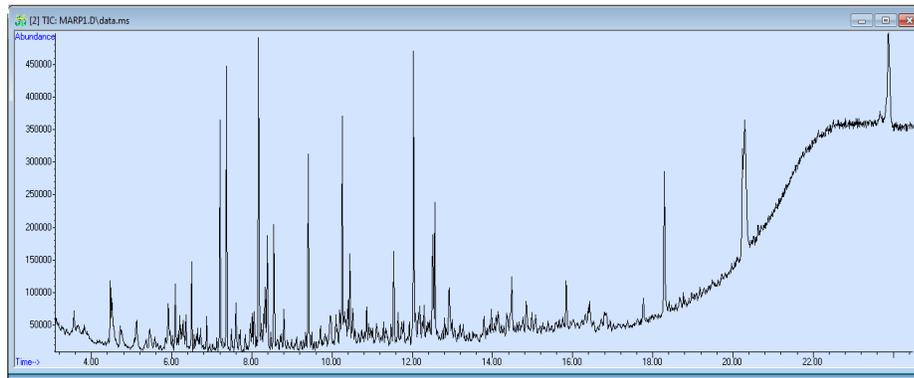
Figura 14. Cromatograma da Empresa B, amostra P1
