LEVANTAMENTO E IDENTIFICAÇÃO DE MANIFESTAÇÕES PATOLÓGICAS EM UM SISTEMA ESTRUTURAL METÁLICO: ESTUDO DE CASO DE UMA BENFEITORIA MILITAR NA CIDADE DE SANTIAGO/RS

3. ESTUDO DE CASO

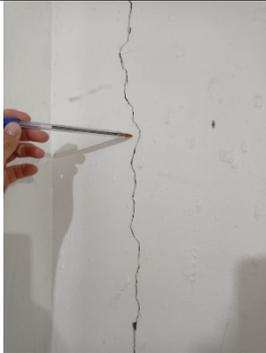
PM3			
Fissuração no revestimento, proveniente das reações expansivas do processo corrosivo.

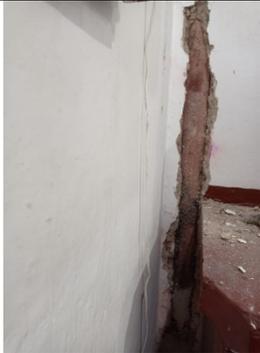
Perfil metálico sem proteção (pintura). Processo corrosivo acentuado até 1,35m do perfil em relação ao solo

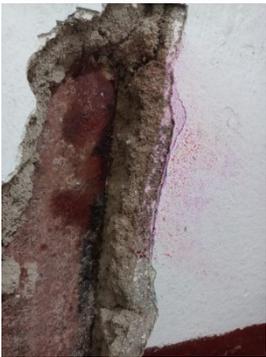
<p>Revestimento argamassado sem aderência e pulverulento. Espessura de 31mm. Carboanatado, conforme indicador aspergido (fenolftaleina)</p>

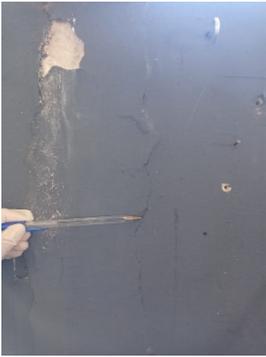
PM4			
<p>Fissuração no revestimento, proveniente das reações expansivas do processo corrosivo. Porém menos acentuadas que no PM3</p>

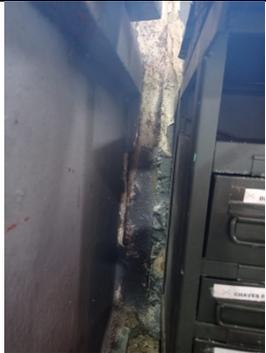
<p>Perfil metálico sem proteção (pintura). Processo corrosivo acentuado até 0,90m do perfil em relação ao solo.</p>

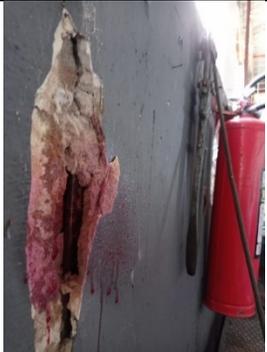
<p>Revestimento argamassado sem aderência e pulverulento. Espessura de 16,9mm. Carboanatado, conforme indicador aspergido (fenolftaleina)</p>

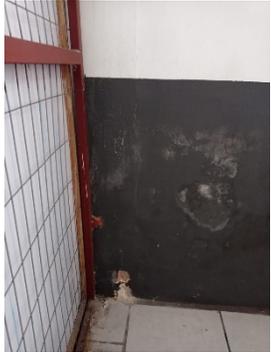
PM5			
<p>Constatada eflorescência na base</p>

respeito aos pilares PM5 e PM9 é interessante destacar que ambos elementos estão situados na fachada norte da edificação, ou seja, estão expostos a uma maior incidência solar quando comparados aos elementos localizados na fachada sul, assim, estão sujeitos a uma menor exposição à umidade. No que se refere a proteção dos perfis metálicos, não foi observada a aplicação de uma película de proteção ou qualquer outro sistema, salienta-se que para que o processo corrosivo ocorra é necessário a existência do contato direto entre o meio corrosivo (eletrólito) e o aço, assim, com a aplicação de uma película/revestimento protetor o contato entre o eletrólito e o metal deixa de existir, desta forma, a película de proteção constitui uma barreira física que impede a ocorrência das reações catódicas, compondo um mecanismo de proteção.

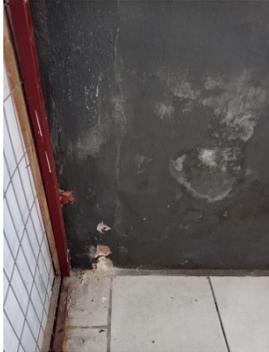
<p>Revestimento aderido, não foi possível removê-lo com golpes de martelo.</p>

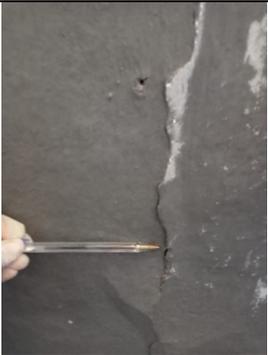
<p>Fissuração no revestimento, proveniente das reações expansivas do processo corrosivo.</p>

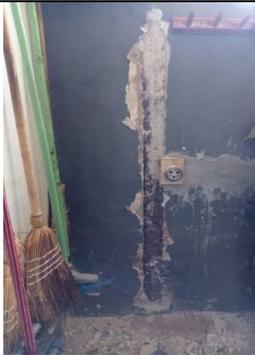
<p>Perfil metálico sem proteção (pintura). Processo corrosivo acentuado até 1,40m do perfil em relação ao solo.</p>

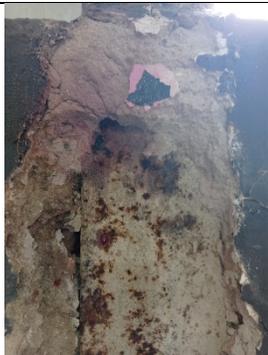
<p>Revestimento argamassado sem aderência e pulverulento. Espessura de 16,1mm. Carboanatado, conforme indicador aspergido (fenolftaleína).</p>

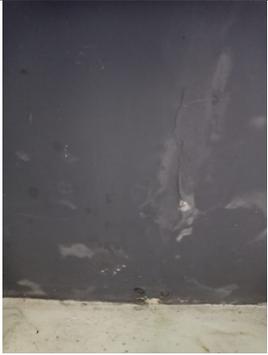
PM9			
<p>Foram constatadas fissuras de menor abertura.</p>

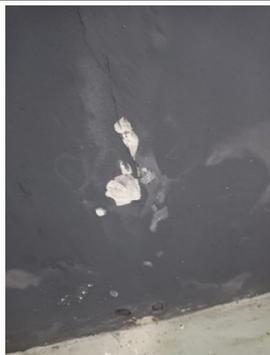
<p>Revestimento aderido.</p>

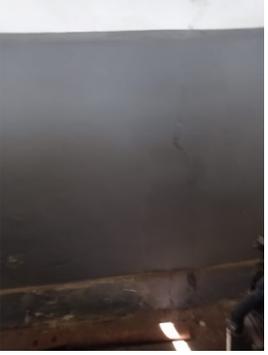
PM10			
<p>Fissuras menos acentuadas ao longo do comprimento do perfil. Porém na base de maior intensidade</p>

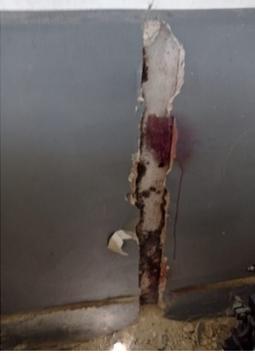
<p>Perfil metálico sem proteção (pintura). Processo corrosivo acentuado até 0,70m do perfil em relação ao solo.</p>

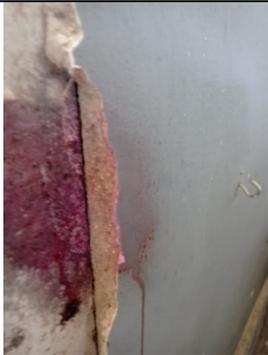
<p>Revestimento argamassado sem aderência e pulverulento. Espessura de 19,7mm. Carbonatado, conforme indicador aspergido (fenolftaleína)</p>

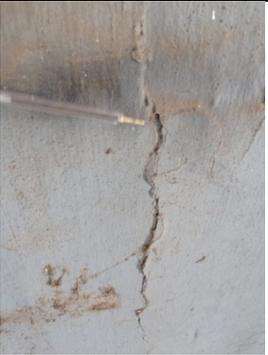
<p>PM13</p>			
<p>Fissuração no revestimento, proveniente das reações expansivas do processo corrosivo.</p>

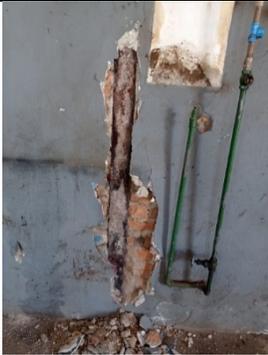
<p>Perfil metálico sem proteção (pintura). Processo corrosivo acentuado até 0,90m do perfil em relação ao solo.</p>

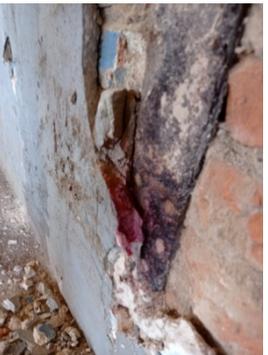
<p>Revestimento argamassado com presença de reparo em argamassa rica em cimento, essa possui aderência e não foi possível removê-la. Além disso, não apresenta carbonatação.</p>

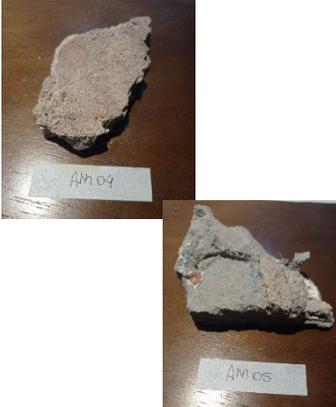
<p>Já o restante do revestimento não apresenta aderência, é pulverulento e está carbonatado. Espessura de 19,6mm. Amostras coletadas AM04 e AM05.</p>

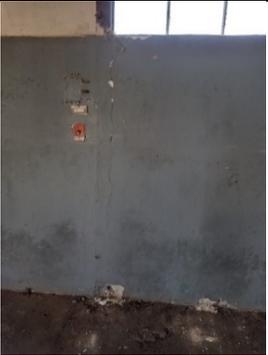
<p>PM14</p>			
<p>Fissuração no revestimento, proveniente das reações expansivas do processo corrosivo.</p>

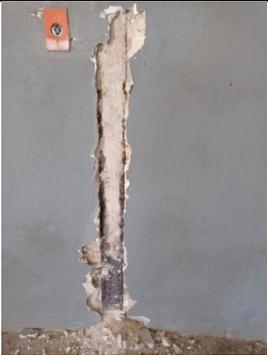
<p>Perfil metálico sem proteção (pintura). Processo corrosivo acentuado até 0,80m do perfil em relação ao solo.</p>

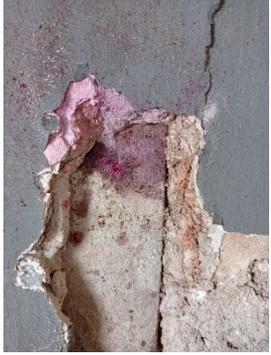
<p>Revestimento argamassado sem aderência e pulverulento. Espessura de 18,3mm. Carboanatado, conforme indicador aspergido (fenoltaleína)</p>

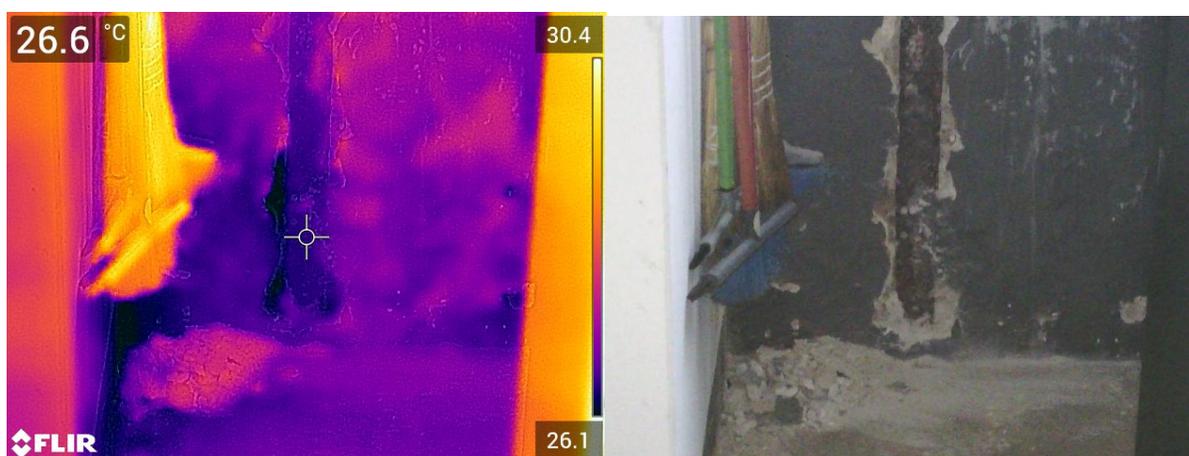
Figura 8. Imagem termográfica perfil PM6

Destaca-se que é perceptível na Figura 8 a existência de um gradiente de temperatura, sendo verificado na parte inferior da região analisada, bem como na união das paredes adjacentes os menores valores de temperatura. É válido expor que a parede adjacente a região analisada delimita uma instalação sanitária presente na edificação, ou seja, é uma área suscetível a presença de umidade. Deste modo por meio da imagem supracitada e partir da verificação das menores temperaturas na região inferior e adjacente a parede do sanitário, pode-se verificar a presença de umidade nesse local. Salienta-se que a presença de umidade favorece a formação de eletrólitos nas superfícies metálicas e conseqüentemente da corrosão, por conta disso a umidade acescente presente e a falta de um revestimento adequado na instalação sanitária presente na edificação favoreceram o processo corrosivo encontrado na estrutura metálica.

Além disso, destaca-se que os pilares que apresentaram, por meio de inspeção visual, maior índice de corrosão foram os pilares PM3 e PM6, esse último foi submetido a análise termográfica. Em relação a esses elementos estruturais evidencia-se que o perfil PM3 está localizado na fachada norte, porém, há a existência de uma árvore a qual projeta sombra nessa área da edificação, além disso, há a existência de uma lareira ao lado do elemento estrutural, a qual pode ter acelerado o processo de carbonatação por conta da emissão de dióxido de carbono (CO₂).
