Mapeamento e análise das manifestações patológicas: estudo de caso estádio Rosenão em Parauapebas – PA.

A. L. S. PINTO¹, A. C. COSTA², L. N. P. CORDEIRO³, A. A. PALMA E SILVA^{4*}, J. M. RIBEIRO⁵.

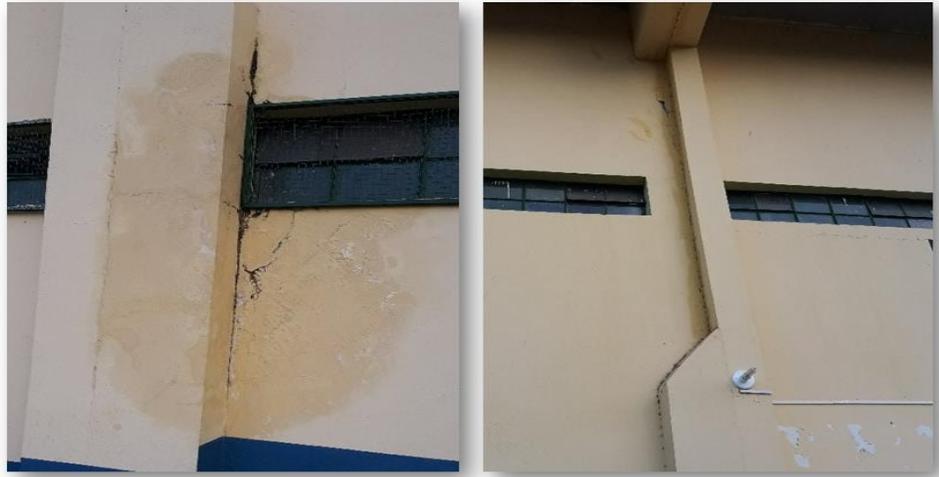
Como foi realizada uma reforma de janeiro a março de 2017, esperava-se que a fachada se encontrasse em bom estado, no entanto, foi possível detectar ainda alguns pontos de infiltrações provenientes do banheiro da parte interna da edificação. Na figura 6, percebe-se a incidência de algumas trincas e fissuras que atingem o revestimento externo da edificação, perceptivelmente ligadas à umidade proveniente da parte interna. Percebe-se também manchas de umidade e deterioração da pintura, causando dano estético.

Figura 6. Manifestações patológicas localizadas na fachada. Fonte: Autor (2020).

Apesar de terem sido detectadas manifestações patológicas na fachada, verifica-se que o grau de deterioração desta não acompanha as demais regiões avaliadas neste trabalho, onde este encontra-se menos degradado. Foram encontrados locais pontuais degradados, sendo que a maioria deles é proveniente de problemas internos da edificação. Levando-se em conta que esta região é uma das mais afetadas pelas variações climáticas e higrotérmicas, é razoável pontuar que os danos na edificação provavelmente se devem em sua maioria às etapas de execução, projeto e uso, como veremos nas demais regiões analisadas neste trabalho.

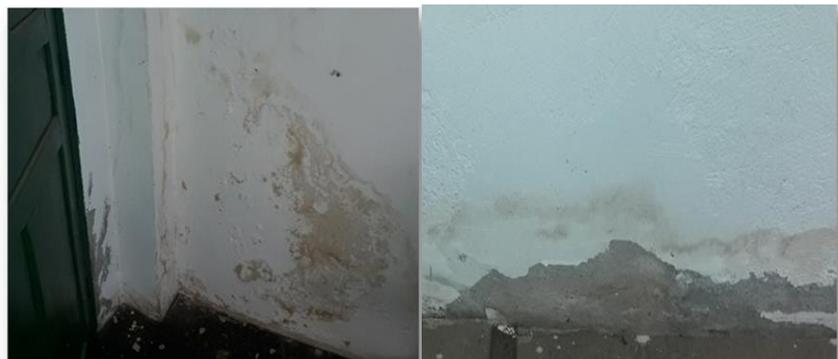
Mesmo após uma reforma recente, foram encontradas manifestações patológicas na alvenaria de vedação interna. Visíveis infiltrações provenientes do banheiro e da laje que ocasionaram outras manifestações como fissuras, manchamentos e eflorescência. Também pode ser detectado o manchamento nas placas cerâmicas.

Figura 7. Vestiário dos atletas. Eflorescências e destacamento de pintura por ação de umidade mapeados. Fonte: Autor (2020).

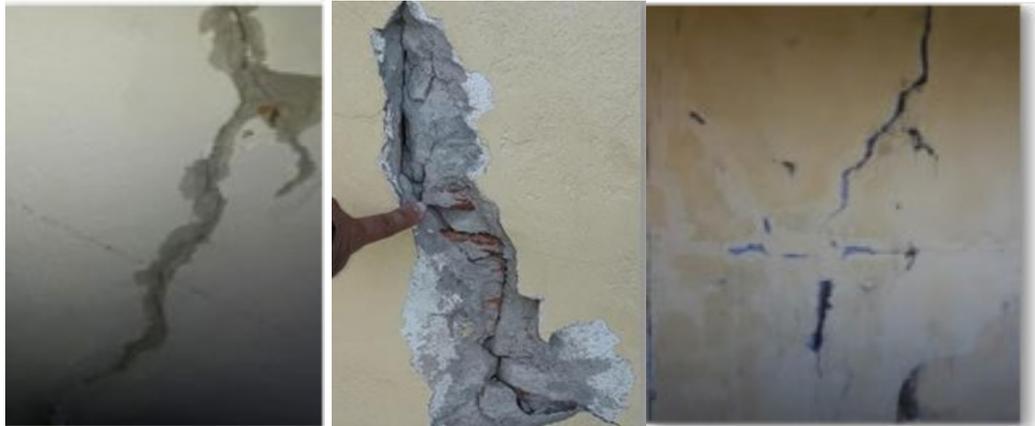
Figura 9. Corredor de entrada dos vestiários. Fissuras com deslocamento de argamassa, rachaduras por conta da corrosão de armadura e fissuras típicas de retração hidráulica. Fonte: Autor (2020).

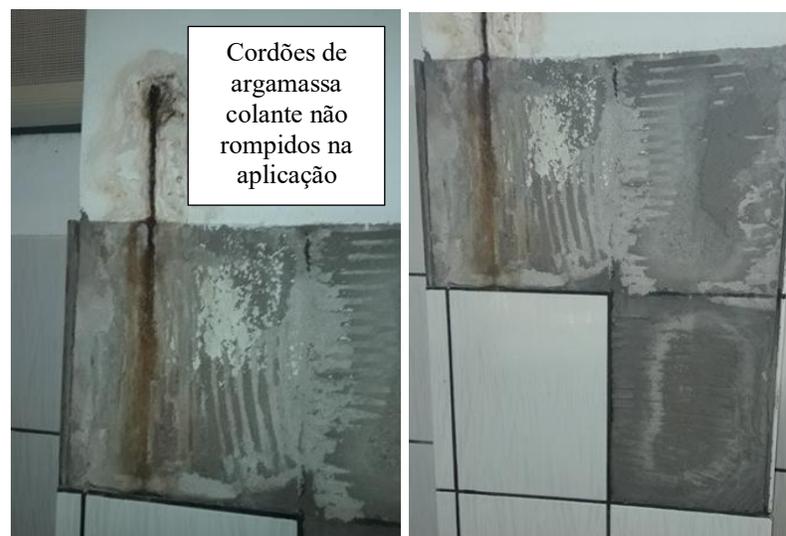
Ao longo do corredor, foi possível detectar ainda locais de destacamento do revestimento cerâmico instalado. Esta manifestação ocorreu próxima a locais com presença de umidade por conta de infiltrações, sendo, portanto, um forte indício da causa deste destacamento. Porém, observa-se ainda que a argamassa colante remanescente no substrato da região apresenta sinais de má aplicação, tendo em vista que ainda é possível visualizar que os cordões de argamassa não foram rompidos na aplicação, ocasionando baixa aderência do revestimento. Este fato pode ser constatado na Figura 10 abaixo.

Figura 10. Destacamento do revestimento cerâmico pela presença de umidade proveniente de infiltrações, bem como registro da má aplicação do revestimento na etapa de execução.

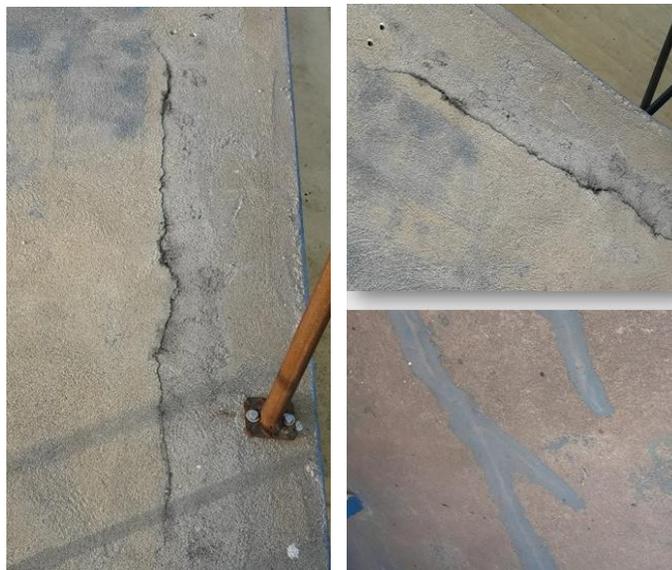
Foram encontradas 29 manifestações patológicas sobre as superfícies e na parte inferior das lajes, principalmente na laje que cobre os camarotes. As manifestações localizadas na região superior ao camarote são nitidamente as que oferecem mais risco ao usuário, tendo em vista que na própria vistoria presencial, observou-se ruídos da de deslocamentos de argamassa para a região inferior. Essas lajes ainda recebem a carga dos reservatórios de água. Outras manifestações patológicas foram detectadas como umidade devido a infiltrações, eflorescências, rachaduras, fissuras, deslocamentos volmétricos e cerâmicos, armaduras expostas e com sinais de corrosão. As Figuras 11, 12 e 13, fazem parte do relatório fotográfico acerca das manifestações patológicas nas lajes do objeto de estudo.

Figura 11. Fissuras nas lajes do estádio. Fonte: Autor (2020).

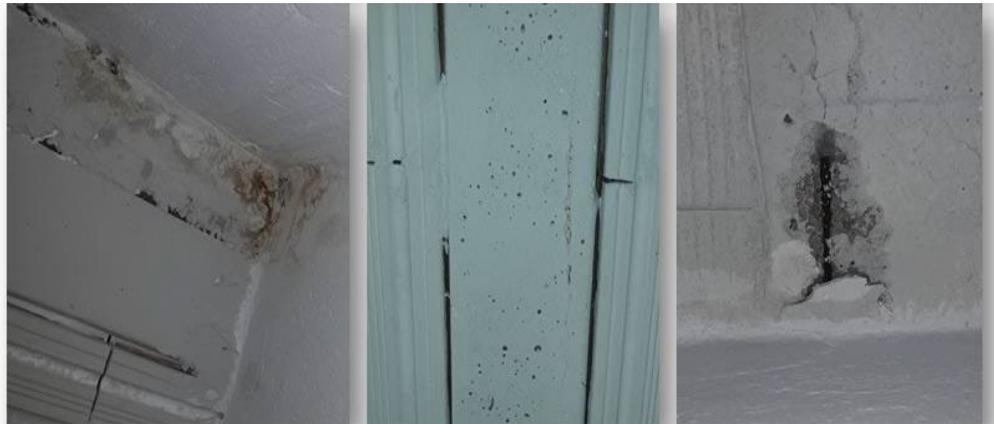
Figura 13. Fissuras, umidade nas extremidades e rachaduras com armadura exposta nas lajes do estádio. Autor: (2020).

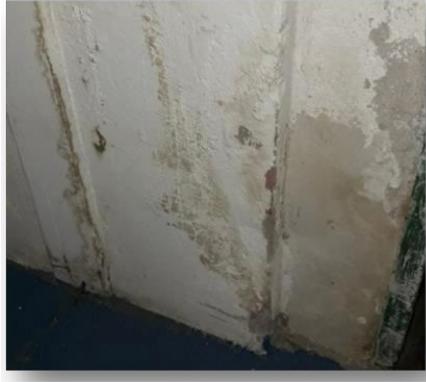
Na figura 14 são apresentadas as manifestações patológicas em um pilar interno, nota-se nesse elemento, manchas e destacamento da pintura.

Figura 14. Manchamentos relativos à presença de umidade em pilares internos do estádio.
Fonte: Autor (2020).

O grau de degradação dos pilares internos encontra-se no âmbito estético em sua maioria. As manifestações encontradas ainda não apresentam riscos à segurança da estrutura, porém, é necessária uma intervenção para solucionar estes problemas o quanto antes. A umidade nos pilares é do tipo ascendente, que caracteriza uma manifestação patológica ligada à capilaridade nos materiais cimentícios. A presença de umidade devido ao efeito da capilaridade pode, a longo prazo, trazer consigo possibilidade de corrosão de armaduras pelo carreamento do hidróxido de cálcio presente na estrutura de concreto para fora da peça, o que diminui a alcalinidade e provoca corrosão.

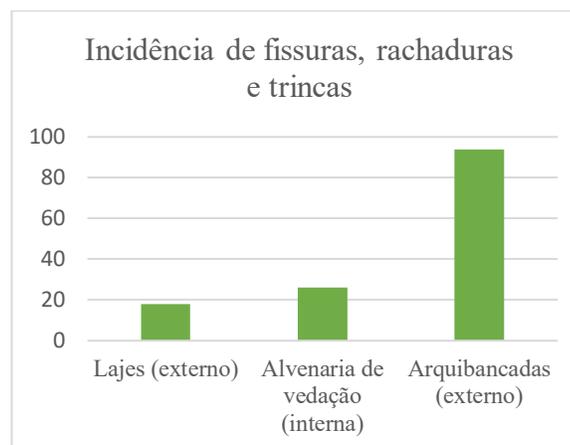
Ocorre que nos tópicos supracitados, foi observado que outras regiões com características similares às arquibancadas não apresentam o mesmo grau de degradação que elas. As lajes do estádio por exemplo, apresentaram menos fissuras que as arquibancadas, e também um número menor se comparado às áreas internas do estádio, como pode ser visualizado na Figura 15.

Figura 15. Incidência de trincas, fissuras e rachaduras no estádio. Fonte: Autor (2020).

A Figura 15 evidencia diversas regiões de sujidades e manchamento por umidade. Observou-se ainda deslocamentos no revestimento da arquibancada devido ao esforço que recebe nos dias de jogo, pela tensão produzida pela torcida. Todos esses esforços transmitem cargas para o restante da estrutura, o que acentua este tipo de deslocamento.

O evidenciado com as informações acerca destas manifestações patológicas, é que o estádio necessita de avaliação estrutural acerca das solicitações que recebe, principalmente em dias de jogos importantes, já que pela análise que foi feita a partir do levantamento das manifestações deste trabalho, as variações higroscópicas ligadas ao clima da região de na análise influenciam muito menos na degradação das áreas maiores do estádio do que a própria solicitação de carga pelos usuários. Ressalta-se ainda que uma das regiões menos afetadas do estádio é a fachada externa, que teoricamente é uma das que mais recebe efeitos de mudança de temperatura e chuvas, reforçando o apontamento supracitado.

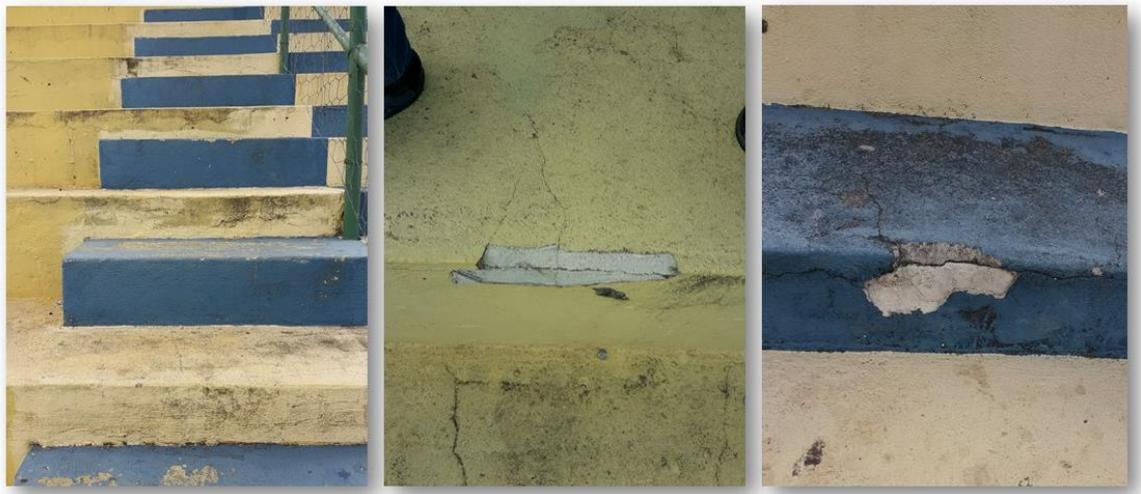
Figura 16. Sujidades, manchamentos e pequenos desprendimentos de argamassa na arquibancada do estádio. Fonte: Autor: (2020).

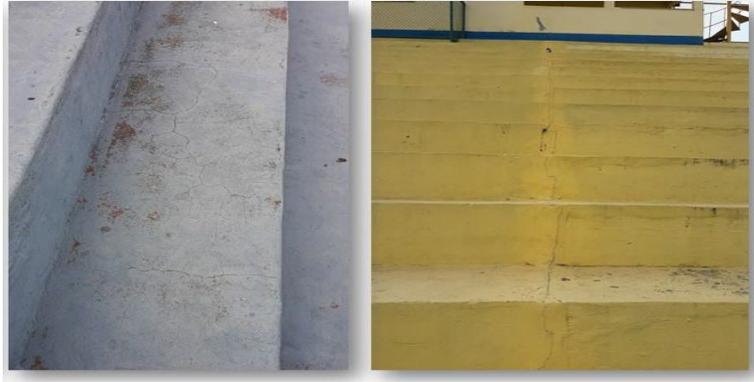
Foi possível visualizar nas arquibancadas, fissuras mapeadas típicas do processo de retração por secagem, que tem como origem o excesso de finos ou ausência ou ineficácia do processo de cura durante a execução da peça de material cimentício. Esta manifestação patológica denota ainda mais a influência da deficiência nas etapas de obra de execução.

Além das manifestações patológicas mapeadas, foram encontradas duas regiões de fissuração extensa e unidirecional, que atravessam a arquibancada de um lado a outro, como ilustrado na Figura 16. As fissuras são típicas de edificações onde não se fez uma junta estrutural adequada e, portanto, seus elementos estruturais se movimentam de formas distintas e acabam por fissurar em sua interseção.

Durante a anamnese deste trabalho, veio à tona a hipótese relatada por funcionários de que naquele local existiam realmente juntas de movimentação, mas que foram fechadas com concreto, impedindo a livre movimentação entre elas.

Figura 17. Fissuras mapeadas típicas de retração por secagem e juntas estruturais defeituosas ou mau executadas ao longo da arquibancada.
